Valmslia 34, 2460 OSEN

**Nydelig, sjarmerende og unik  
fritidseiendom med kort vei til  
Osensjøen. Tømmerhytte og  
anneks, vesentlig påkostet!**

| Tilstandsrapport ..... | 39 |

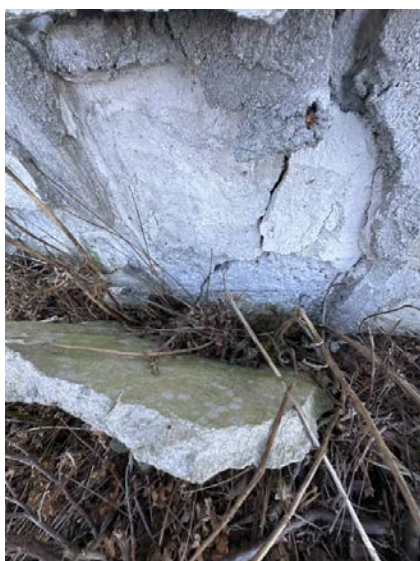
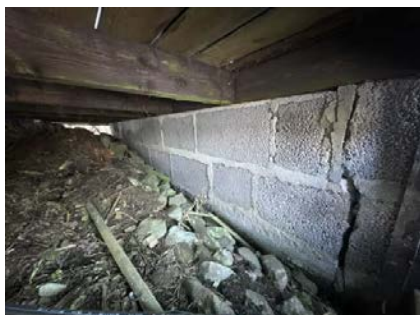
### 6.2 Grunnmur og fundament

På befaringsdagen ble det registrert sprekker og avskalling av puss på ringmur. Steiner har delvis løsnet.

Det er registrert skråriss som er symptom på setninger.

Det anbefales å foreta en gjenpussing av sprekker i ringmur, slik at forholdet kan observeres over tid, med tanke på om dette er under utvikling eller er stabilt.

Utbedring av påviste skader er nødvendig.

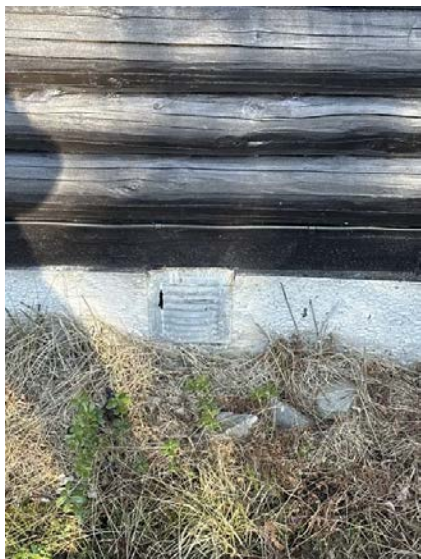
## 6.3 Krypjkjeller

Det er ikke adgang til krypkjelleren og den er ikke undersøkt innvendig. Krypjkjeller regnes for å være en risikokonstruksjon som er utsatt for fukt- og råteskader i bunnsvill, trebjelkelaget og andre tilstøtende konstruksjoner, på grunn av fuktighet fra grunnen og kondensering ved temperaturforskjeller.

Det registreres svikt i bjelkelaget som kan settes i sammenheng med skader i krypkjeller.

Adkomst til krypkjelleren bør etableres slik at kontroll kan foretas.

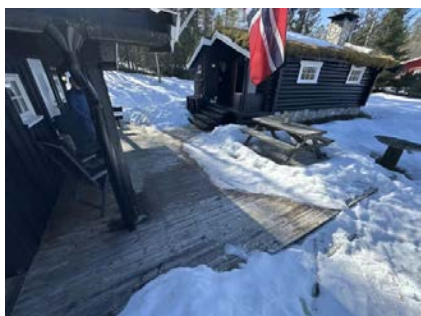
## 6.4 Balkong, terrasse, platting

Viser terrasse.

Terrasse er lagt direkte på bakken uten frostsikring, og bevegelser pga. tele i bakken må påregnes.

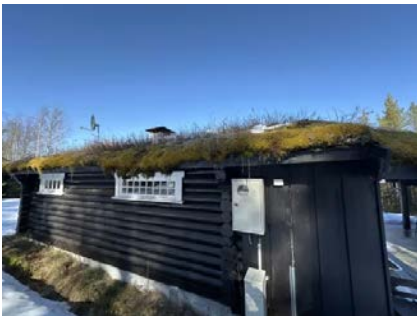
## 6.7 Renner og nedløp

Det er ikke etablert takrenner.

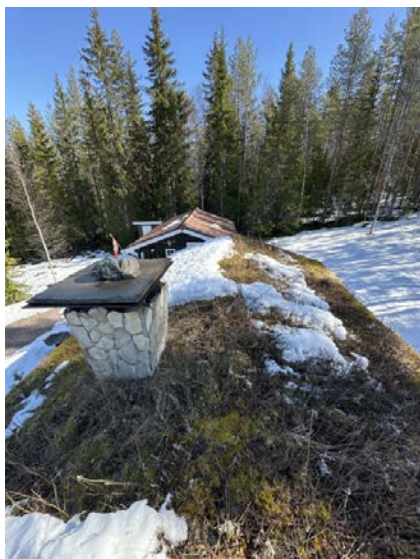
## 6.9 Taktekking

Viser taktekkingen.

| Det er påvist avvik ved beslagsløsninger rundt pipe. Torvstokker med råte. Vindskier med råteskader. | |

| Utbedring/utskifting av beslagsløsninger anbefales for å unngå lekkasjer og skader. | |

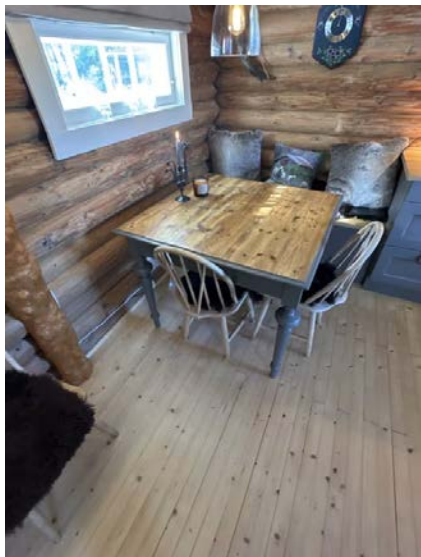
## 6.11 Etasjeskille og gulv på grunn

Det registreres spesielt svikt i gulv her.

Med bruk av nivelleringslaser ble det registrert totalt avvik på rommet over 45mm, i tillegg til lokale skjevheter.

Tilstandsgrad 3 gis med bakgrunn i standardens krav til godkjente måleavvik.

Ytterligere undersøkelser må foretas for å få kartlagt årsak og omfanget på eventuelle skader.

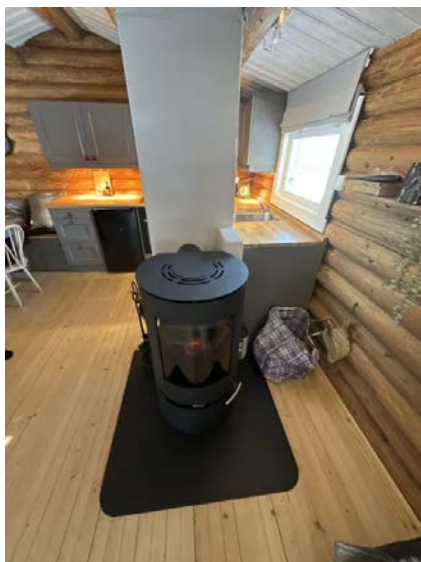
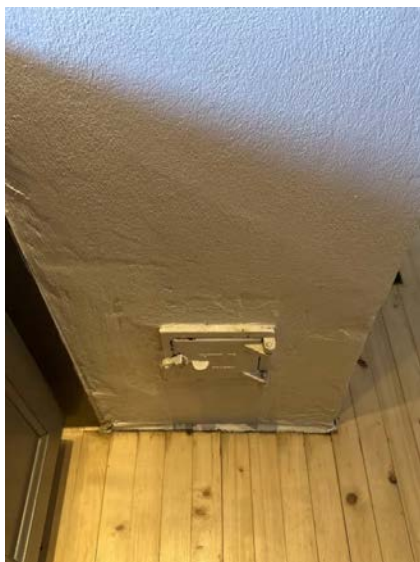
## 6.12 Ildsted/Skorstein

Viser ildsted montert i stue.

Er det påvist avvik ved ildsted/feieluke/sotluke i forhold til avstand brennbart materiale? Ja

Er det avvik i forhold til høyde på pipe over tak? Ja

Med bakgrunn i påviste avvik og for en vurdering av eventuelle tiltak anbefales en ytterligere kontroll av pipa/ildsteder utført av brann- og feievesen.

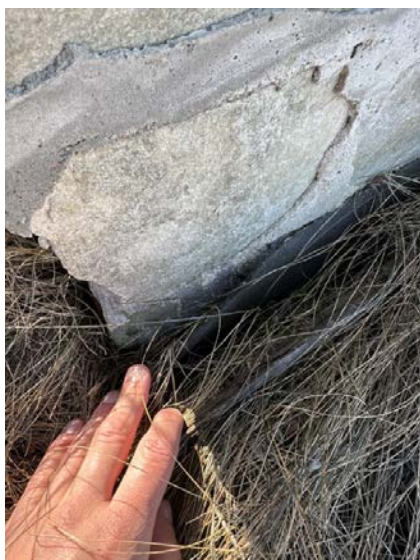
Viser løs tekking rundt pipe.

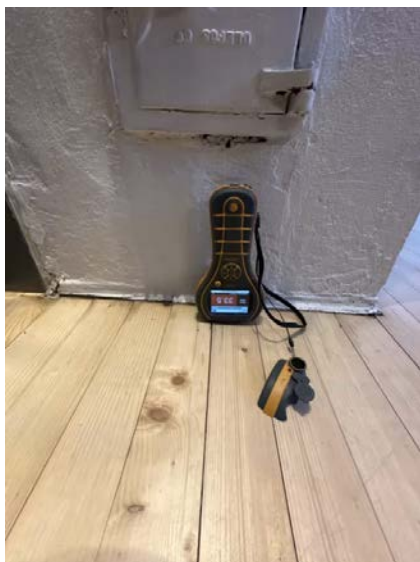
Mindre sprekker mellom gulv.

Det registreres fuktighet i tregulv rundt pipe. Det ble målt forhøyde verdier.

Det registreres fuktighet i tregulv rundt pipe.

Fuktskjolder i tregulv ved pipe bør holdes under observasjon. Kan settes i sammenheng med kondens fra pipe/ fuktig krypkjeller. Anbefaler ytterligere undersøkelser.

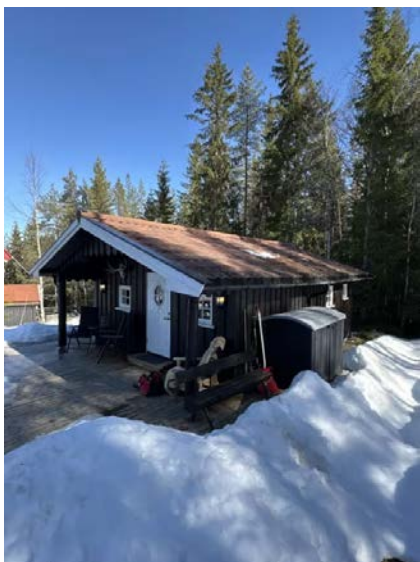
### 6.19 Øvrig: Anneks

Det registreres mindre skjevheter i konstruksjonen. Det er benyttet klosser som musesperre bak kledning. Dette har medfører stedvis redusert lufting. Råteskade på søyle ved overbygget inngangsparti. Over halvparten av forventet levetid på tekkingen er passert.

Viser anneks
