Nymovegen 11, 2319 HAMAR

**SMEBY / HAMAR**

### Velkommen til Smeby og Nymovegen 11!

| Tilstandsrapport ..... | 56 |

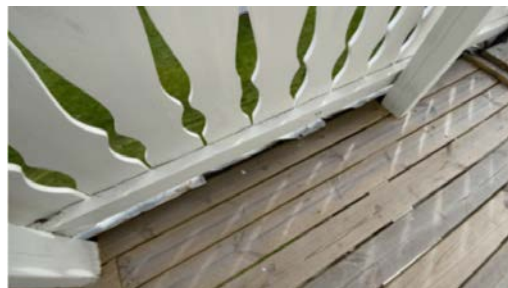
Mangelfull utførelse på beslag.

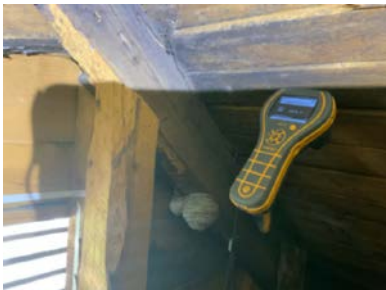
Synlig misfarging på taktro.

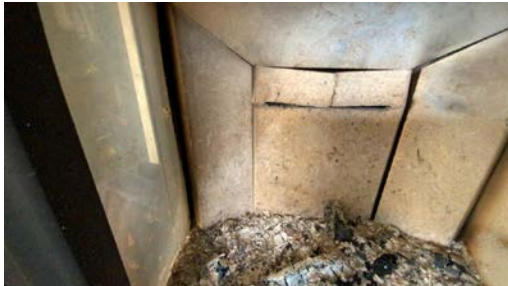
Sprekk i ildfast stein.

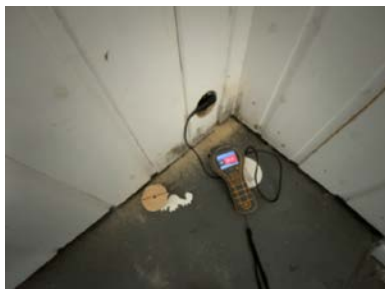
Ved hulltaking så ble det målt skadelig fukt.

Ventilering av kjeller.
