Grundsetvegen 34, 2406 ELVERUM

**Koselig og godt vedlikeholdt  
enebolig på stor hjørnetomt. Fin  
og solrik terrasse. Vedovn og  
varmepumpe. Uthus på 26m<sup>2</sup>.**

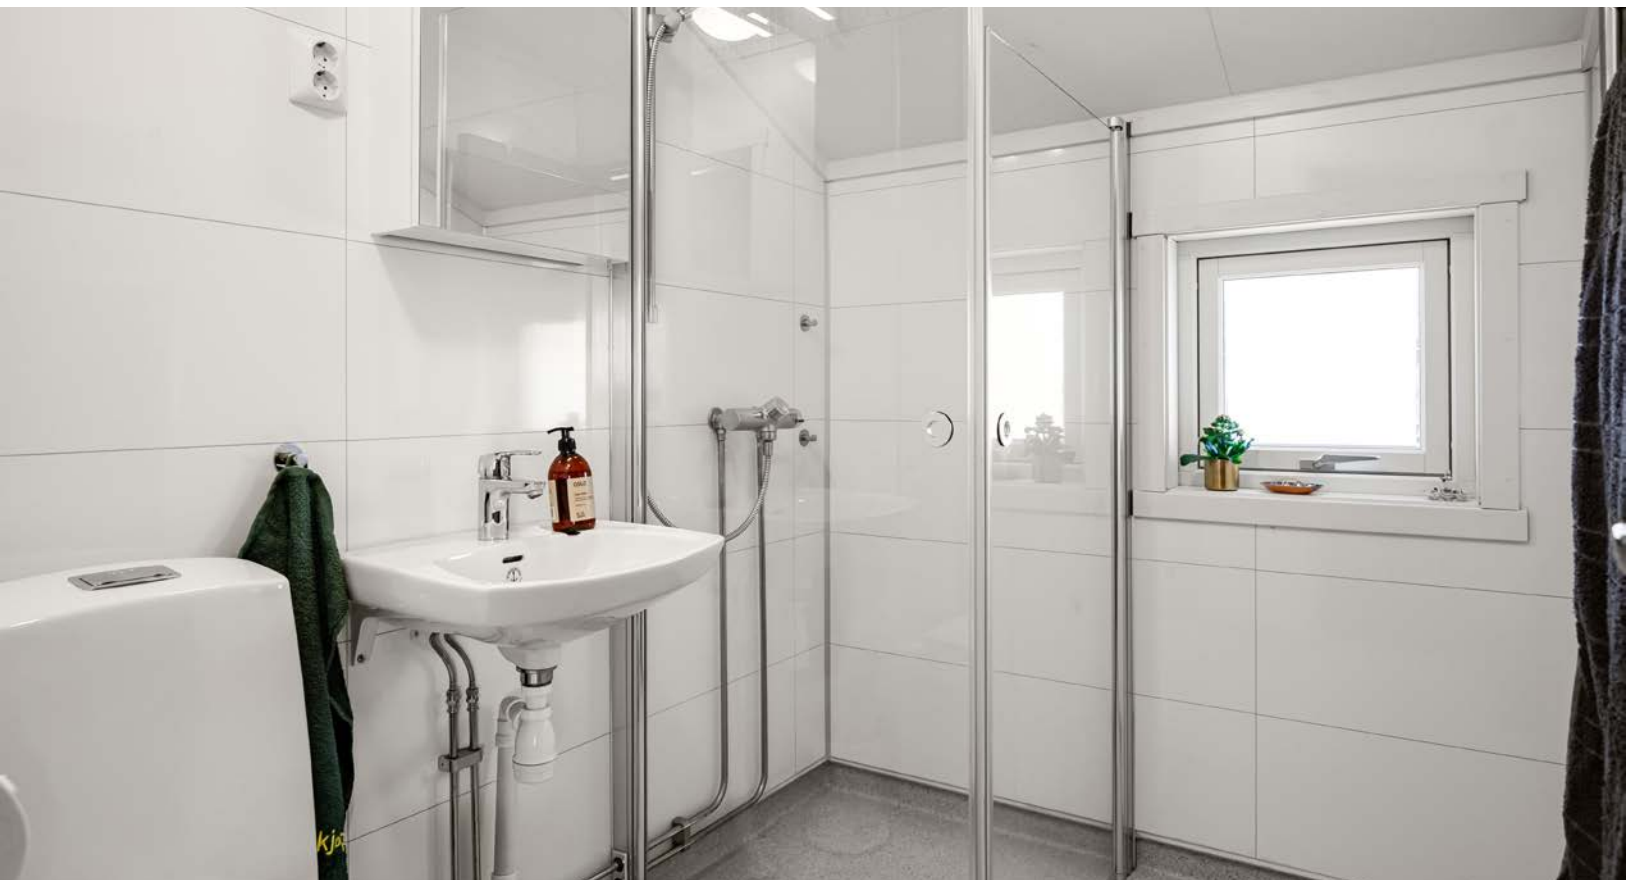
Boligen har et lyst baderom som ble pusset opp av firma i 2022. Badetrommet har våtromsbelegg på gulv, lyse våtromsplater på veggene og elektrisk fuktstyrt vifte.

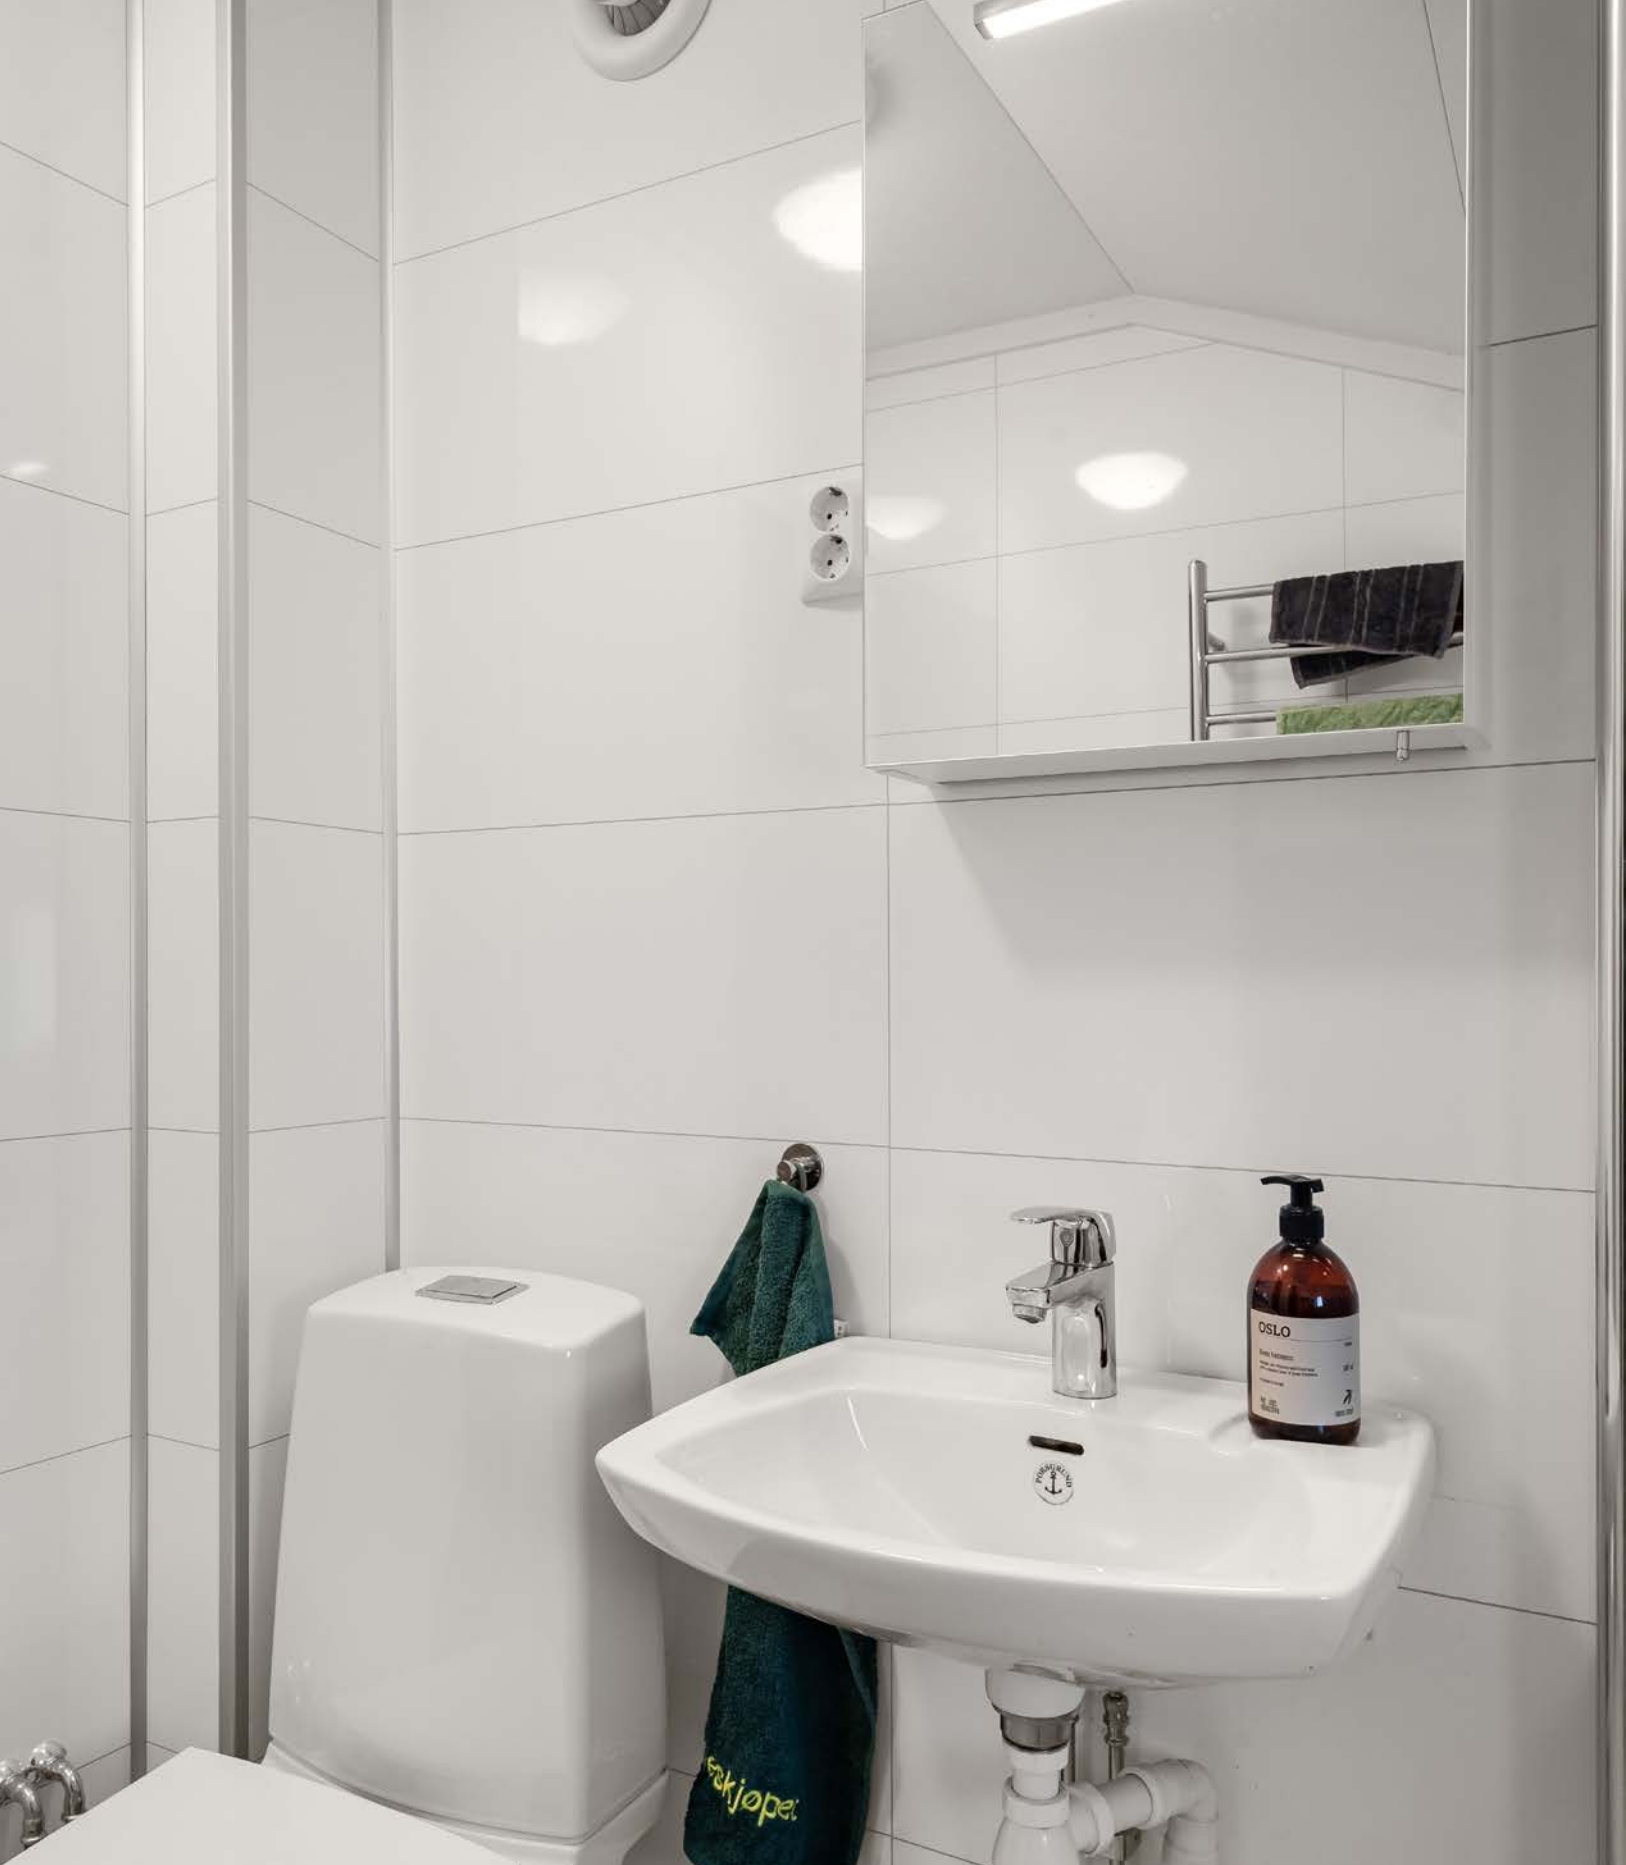
Baderommet er utstyrt med vegghengt servant, speilskap med belysning over, dusjhjørne med innfellbare glassdører og gulvstående toalett.

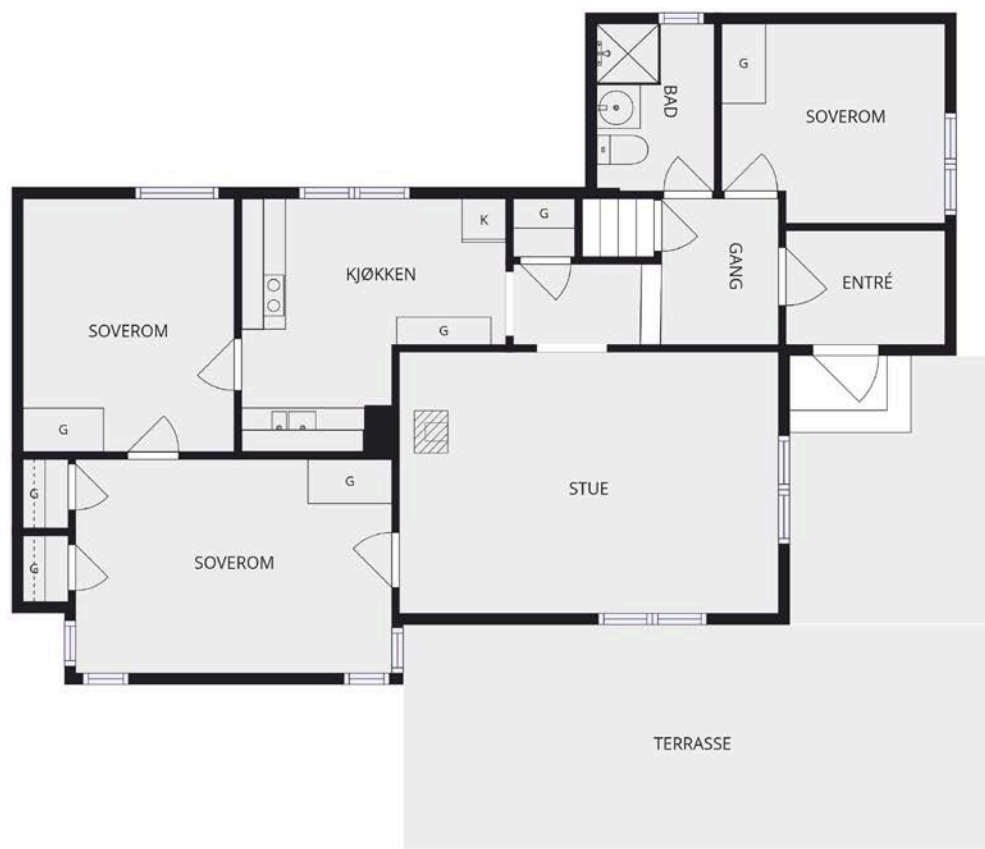
Plantegningen er en ikke målbar illustrasjon og avvik kan forekomme.

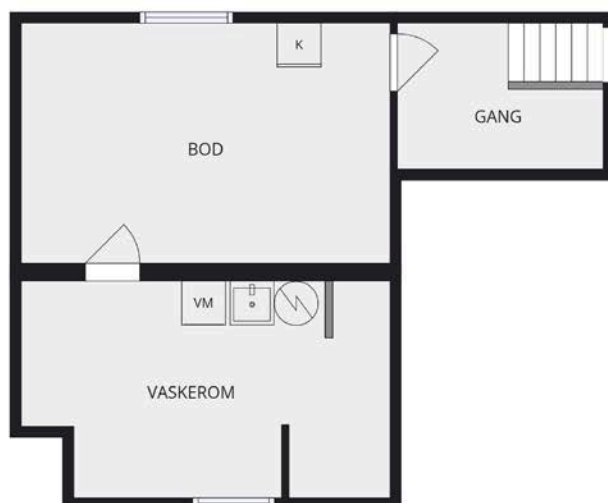
Plantegningen er en ikke målbar illustrasjon og avvik kan forekomme.

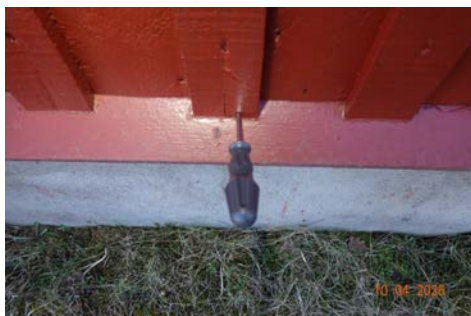
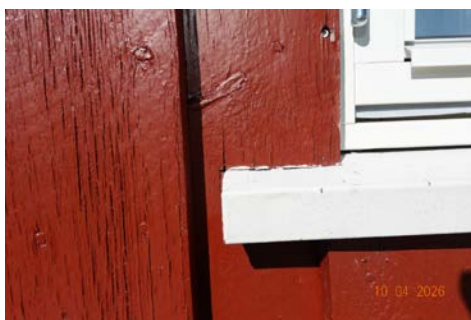
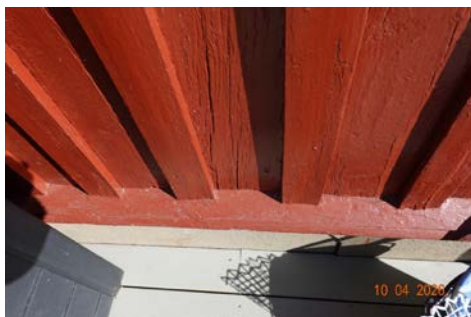
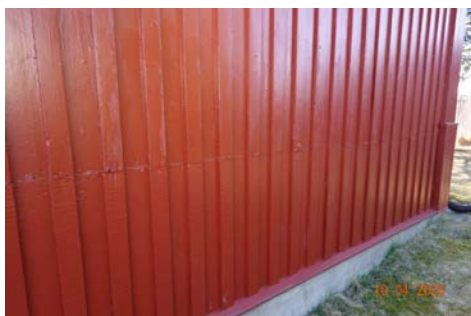
## TG 2 Takkonstruksjon/Loft

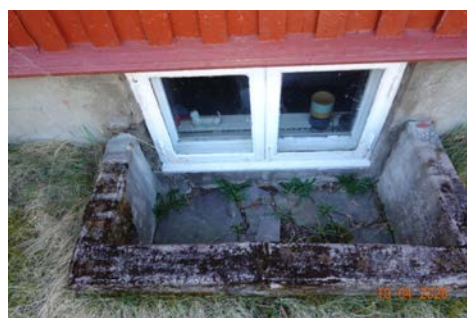
- Andre tiltak:  
Sprekk i støpt lysgrav bør utbedres for å hindre vanninntrenging og videre forringelse av konstruksjonen.

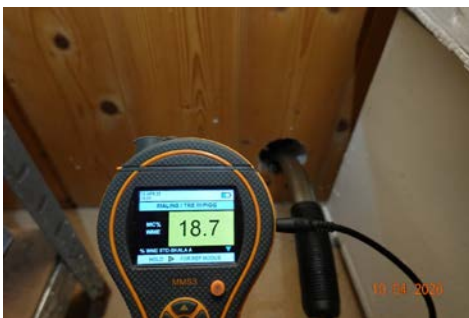
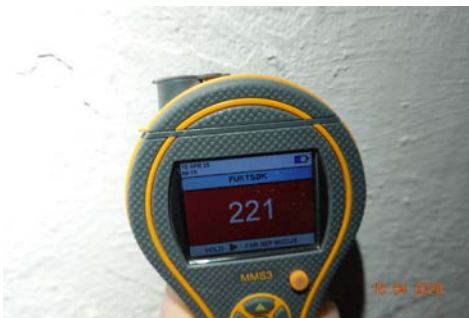
## TG 2 Krypjkjeller

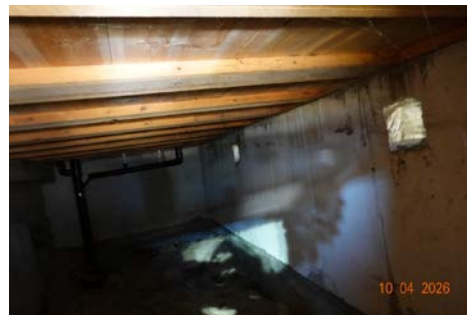
## TGIU Krypjkjeller - 1

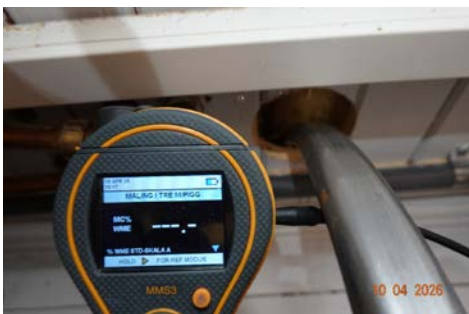
Hulltaking er foretatt nederst på delevegg mot våtsonen. Ved bruk av fuktmåler ble det ikke registrert unormale verdier.

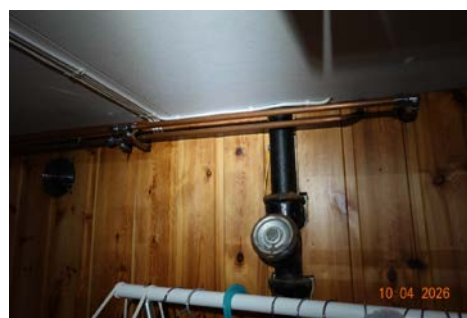
## 1 TG 2 Ventilasjon

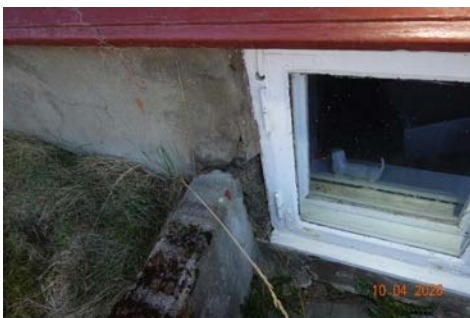
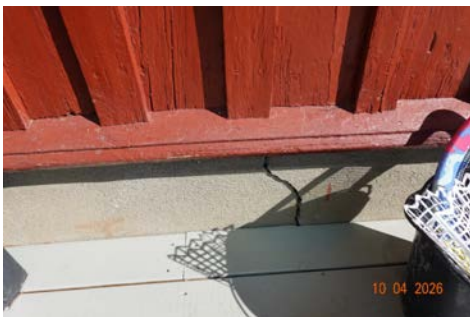
- Åpninger mellom trinn i innvendig trapp er større enn dagens forskriftskrav.
- Det er ikke foretatt radonmålinger, og bygget er heller ikke utført med radonsperre.
- Det mangler håndløper på vegg i det innvendige trappeløpet.
