Glåmlivegen 25A og 25B, 2213 KONGSVINGER

**Velholdt generasjonsbolig med to
boenheter | Pent opparbeidet tomt

Befaringsdato: 02.03.2024 Rapportdato: 07.10.2024 Oppdragsnr.: 14382-1529 Referansenummer: MQ8364

Tilstandsrapport

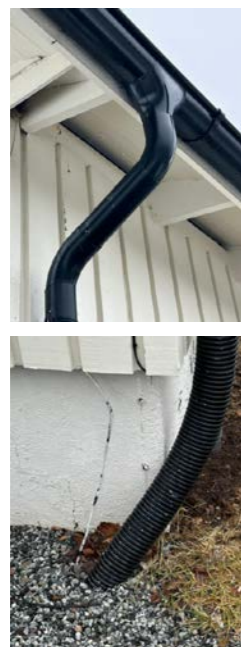
TG 2 Veggkonstruksjon

Vanlig bindingsverkskonstruksjon isolert med 10 cm mineralull. Stående utvendig malt panel. Huset er malt i 2020.

- Det er påvist spredte råteskader i bordkledningen.

- Råteskadet trekledning må skiftes ut.

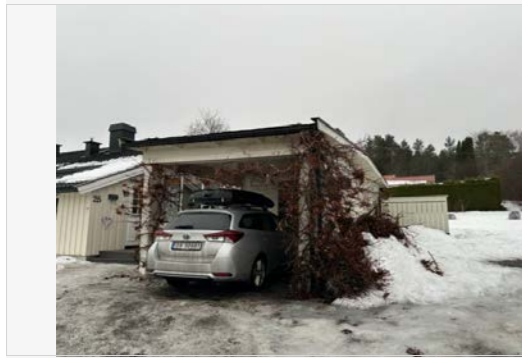
Carport m/bod

Innvendig tak har synlige fuktskader og råte. På befaringsdagen ble det ikke målt unormal fukt i tak, så dette kan være en eldre skade. Det er også råte i taksperer.

Det bør påregnes en større oppgradering/repasjon av carport/bod.
