Stavenga 6, 2319 HAMAR

**SOLVANG**

# Ditt nye hjem?

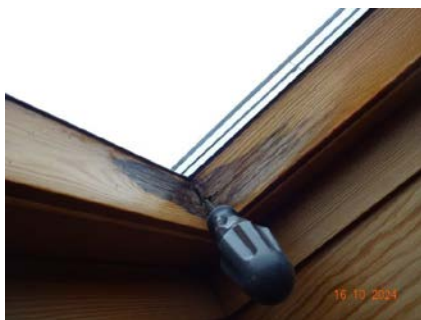
- Karmene i vinduer er slitte og det er sprekker i trevirket.
- Det er påvist andre avvik:

Det er påvist råteskade i takvindu i 2.etasje.

Opplyst ved befaring: Det er skiftet isolerglass i takvindu med råteskade. Ikke påvist fuktighet etter isolerglass ble skiftet.

Det er påvist fuktskjolder i treverk over kjellervindu i kjellerrom.

Det er påvist fuktskjolder/fuktmerker i enkelte utforinger til vinduer. Ved bruk av fuktmåler ble det ikke registrert unormale verdier.

- Det må foretas tiltak for å lukke avviket.
- Det må foretas lokal utbedring.

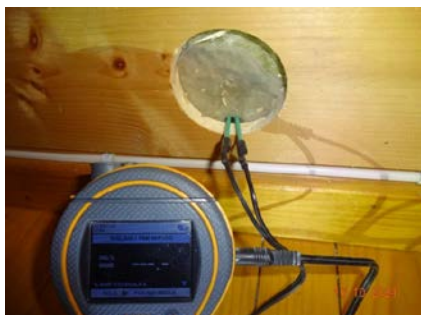
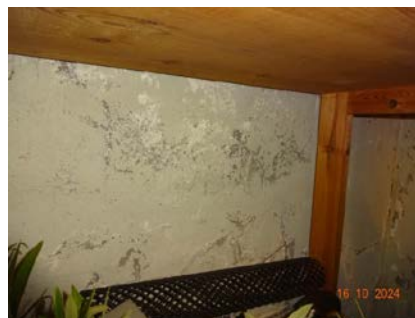
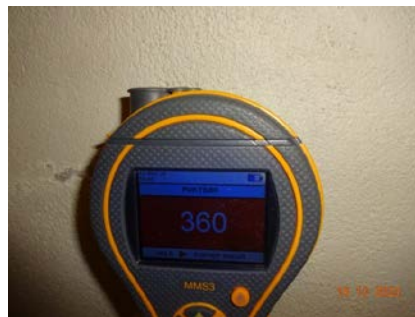
- Det er påvist indikasjoner på noe fuktgjennomtrenging inn i kjellermur.
- Det er påvist andre avvik:

Som generell regel anbefales det ikke å bruke innvendig dampsperre på kjelleryttervegger, når mer enn halve vegg høyden er under terreng, NBI anbefaling. Den normale fuktgjennomgang blir da hindret og fuktigheten blir stående i vegg.

- Det påviste fuktnivå gir grunn til å overvåke konstruksjonen jevnlig for å se utvikling over tid, og eventuelt foreta tiltak for å unngå fuktskader.
