Nessjøvegen 128, 2240 MAGNOR

**Koselig småbruk med låve rett  
utenfor Magnor. Stor tomt,  
jord/skog. Konsesjonsfritt**

Befaringsdato: 14.08.2025

Rapportdato: 18.08.2025

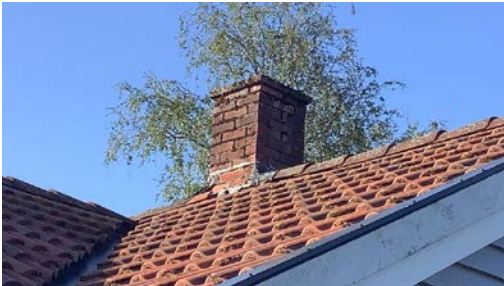
Det mangler overgangsbeslag på deler av pipe.

Det er ikke krav om å ettermontere snøfangere for å tilfredsstille dagens krav, men det vil være naturlig å montere da taktekking skiftes.  
Takvann bør ledes vekk fra bygning i rør over- eller under terreng.  
Det bør monteres nytt overgangsbeslag rundt pipe, eventuelt en heldekkende pipehatt.

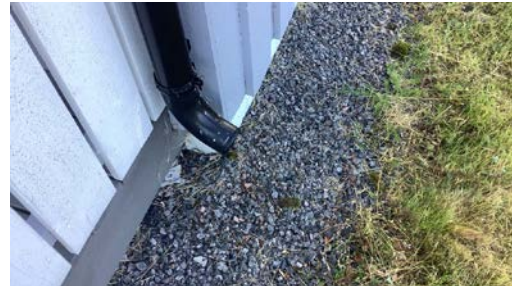
Eksempel på mangelfull bortledning av takvann.

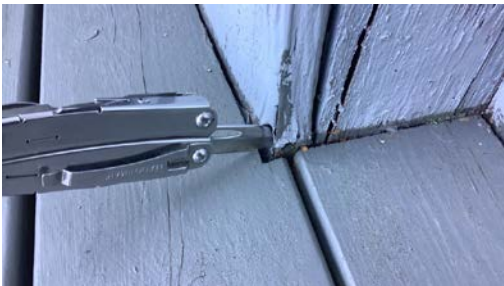
- Det er påvist spredte råteskader i bordkledningen.

Eksempel på råteskade.

- Råteskadet trekledning må skiftes ut.

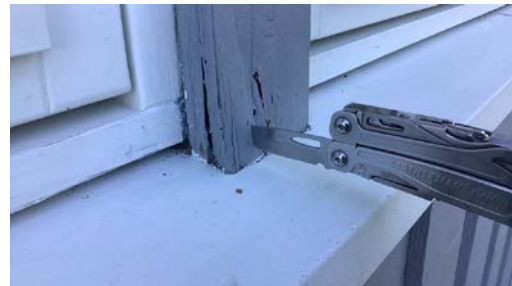
Omramming rundt vinduer er ført helt ned til vannbrett, og dette har spedit ført til råteskader da omramming kan trekke opp fukt fra vannbrett.

Omramming er ført helt ned til vannbrett, og dette har ført til råteskader.

Det bør etableres spalte mellom omramming og vannbrett slik at fukt ikke kan trekkes opp fra vannbrett.

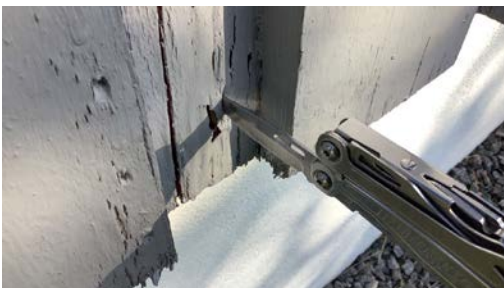
Eksempel på råteskade.

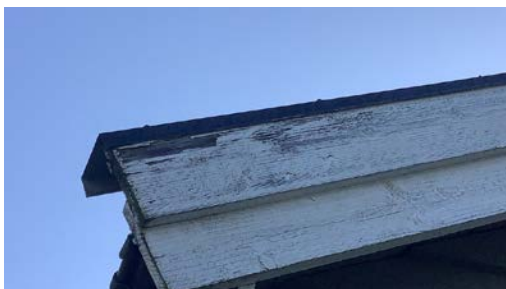
Eksempel på værslitt vindski.

Vindskier bør vedlikeholdes.

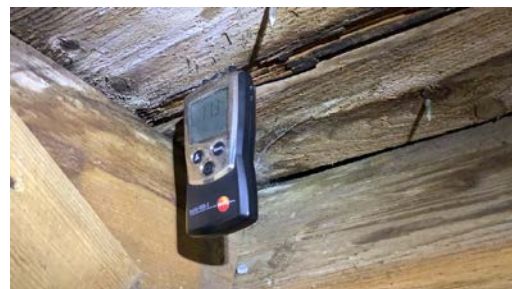
Det er fuktskjolder rundt pipe, og råteskader i taktro inntil pipe, men det måles tørt på befaringsdagen. Enkelte vindskier er værslitte.

Fuktmåling i råteskadet taktro ved pipe, og det måles tørt på befaringsdagen.

Loftet må undersøkes ved forskjellige klimatiske forhold, og hvis det påvises fukt rundt pipe må det gjøres tiltak over tak.

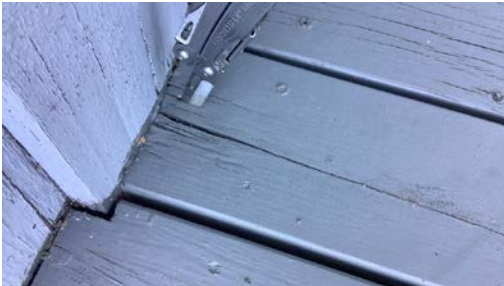
Det er påvist spredte råteskader i terrassebord.

Eksempel på råteskadet terrassebord.

Terrassebord med råteskader må skiftes ut.

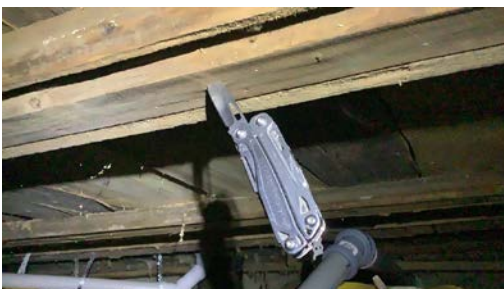
Det er fuktskader i trebjelkelag med noe ukjent omfang ettersom det er begrenset adgang til krypkjeller og bjelker er svært våte på befaringsdagen. Høydeavvik måles i stue.

Trebjelke er våt og myk på befaringsdagen.

Skadeomfanget i krypkjelleren må undersøkes da konstruksjoner har tørket.

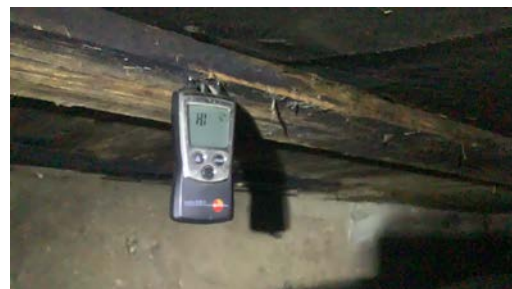
Fuktmåling, og treverk er vått (mer enn 28 vektprosent fuktinnhold).

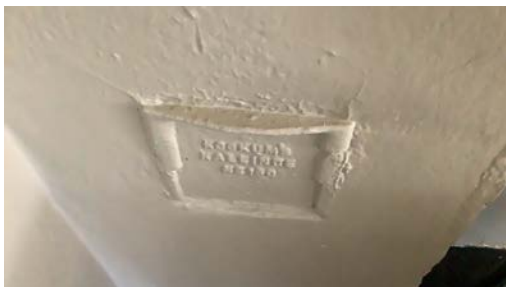
Gjenmalt sotluke.

Sotluke må utbedres slik at denne kan åpnes.

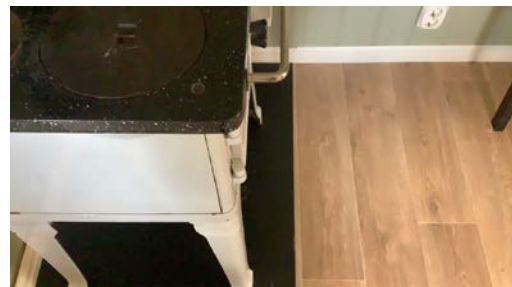
Det er mangelfull størrelse på ildfast metallplate under kjøkkenovn.

Mangelfull størrelse på ubrennbar plate foran kjøkkenovn.

Det bør monteres ubrennbart materiale minimum 30 cm forbi ilegg.

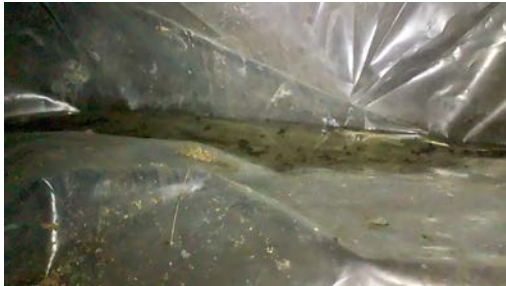
Det er svært fuktig klima i krypkjelleren, og selger opplyser at det var enda fuktigere før avfukteren ble montert i juli 2025.

Vann på fuktsperre på grunnen i krypkjeller.

Selger ble anbefalt å sørge for at den tørkede luften fra avfukteren blir sirkulert, gjerne ved å føre perforerte rør forskjellige retninger i krypkjelleren. Et rør bør også føres til krypkjeller under tilbygg.

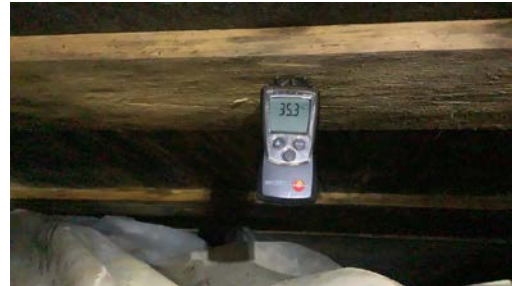
Det er ikke adkomst til deler av krypkjelleren. Krypkjeller er kun vurdert i tilgjengelige deler. Krypkjeller regnes for å være en risikokonstruksjon som er utsatt for fukt- og råteskader i bunnsvill, trebjelkelaget og andre tilstøtende konstruksjoner, på grunn av fuktighet fra grunnen og kondensering ved temperaturforskjeller.

Gulvbjelke er våt (mer enn 28 vektprosent fuktinnhold).

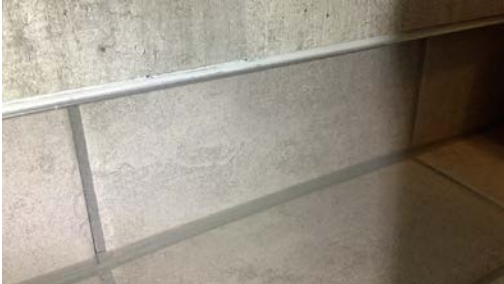
Glippe mellom sokkellist og platebunn er ikke fuget på enkelte vegger, og ellers mangelfullt fuget. Dette tyder på at monteringsanvisning ikke er fulgt, og da er det usikkerheter rundt andre skjulte, kritiske tettedetaljer.

Mangelfull silikonfuge.

Det er ikke behov for tiltak så lenge tett dusjkabinett fortsatt benyttes.

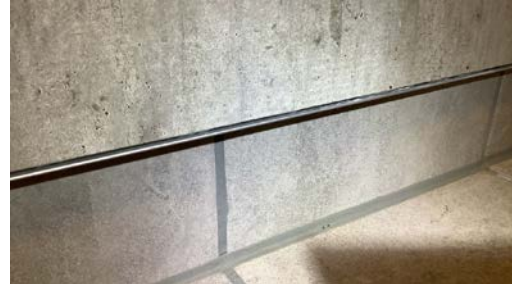
Manglende silikonfuge.

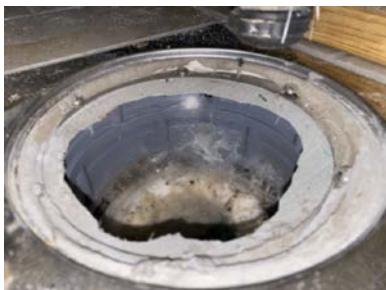
Plastsluk, og slukmansjett er ført under slukets klemring.

Det er ikke påvist tegn til at tiltak må utføres så lenge tett dusjkabinett benyttes.

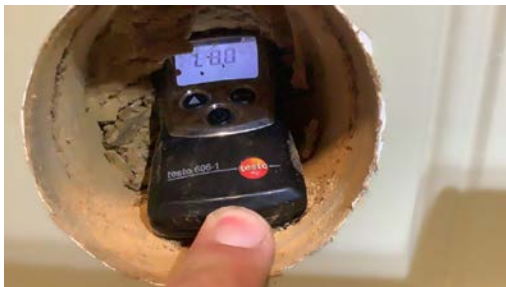
Hulltaking er foretatt og det er påvist avvik i hulltakingen. Hulltaking er foretatt bak komfyr på kjøkken. Fuktkvotemåling (vekt%) i konstruksjonen ble målt til 9.

Hulltaking, og det måles tørt.

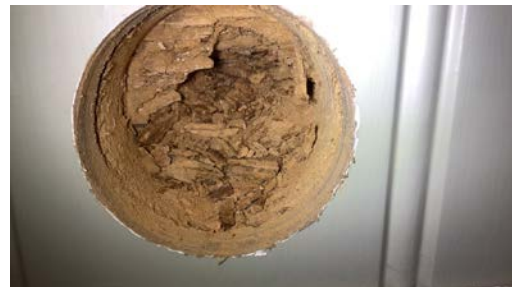
Det er påvist eldre, tørre råteskader i tømmervegg mellom bad og kjøkken. Disse skadene skyldes mest sannsynlig fukt fra grunnen før badet ble bygget.

Det er tørre råteskader i tømmer i delevegg.

Det er ikke påvist behov for tiltak, annet enn å sørge for at luftfuktigheten i krypkjelleren holdes under kontroll.

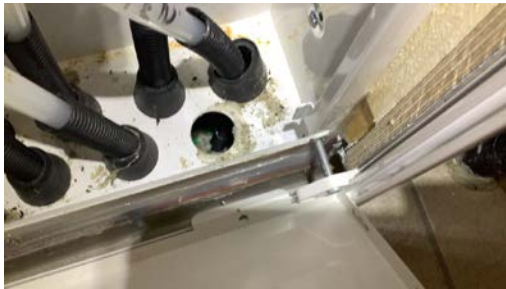
Eventuelt lekkasjevann fra rørskap ledes ikke til sluk, men det ledes inn i konstruksjonen.

Eventuelt lekkasjevann fra rørskap ledes ikke til sluk, men inn i vegg.

- Det bør foretas tiltak på anlegget som sikrer bedre løsning på eventuelt lekkasjevann fra rør i rør system.

Dette gjøres enklest ved å tette gjennomføringen fra rørskapet og montere lekkasjesikring i rørskapet.

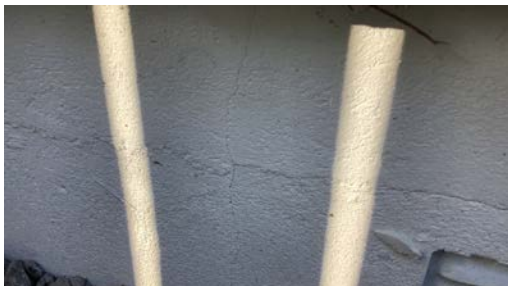
- Det er registrert skråriss som er symptom på setninger.

Eksempel på utvendig skråriss.

Utvendig forsegling av riss og sprekker for å forhindre frostspreng, og følg med på eventuell utvikling.

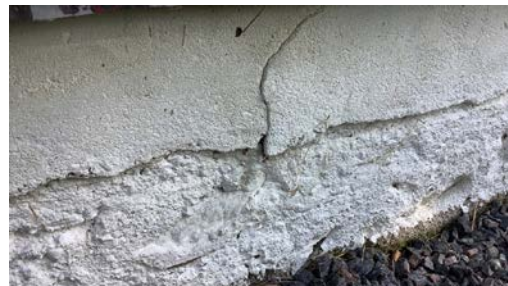
Sprekkdannelse og grov utførelse.

Deler av ringmur over terreng bør vedlikeholdes.

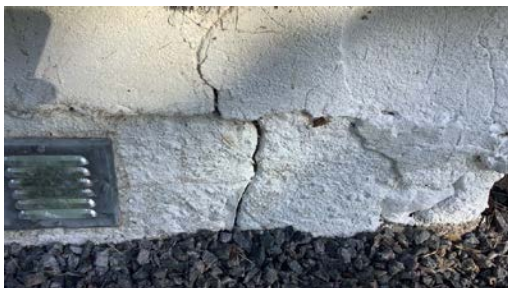
Sprekkdannelse og grov utførelse.

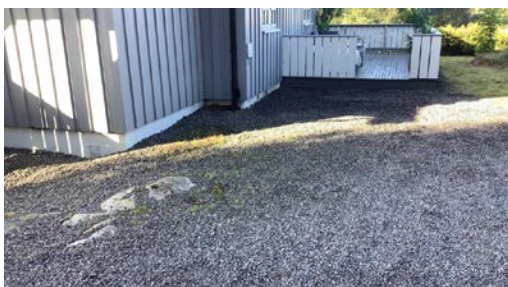
Utilfredsstillende fall fra bolig.

Terrenjustering bør utføres for å etablere tilfredsstillende fall fra boligen. Tilfredsstillende fall vil være minimum 1:50 i en avstand på minimum 3 meter fra boligen.

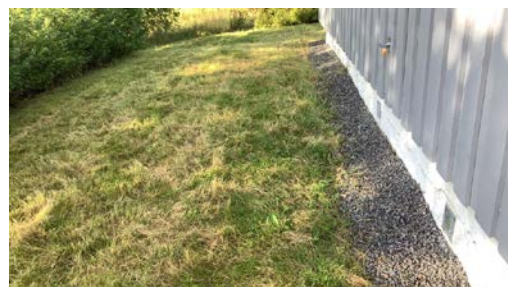
Utilfredsstillende fall fra bolig.
