Vestsidevegen 712, 2436 VÅLER I SOLØR

**RUDSKRETS**

# Tilstandsrapport

Befaringsdato: 15.08.2025

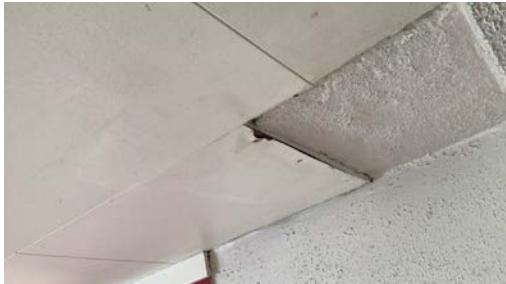
Det er fuktmerker i himling ved pipe på kjøkken. Det er opplyst at dette oppstod før pipehatt ble byttet. Har ikke vært lekkasje etter dette.

Fuktmerker i himling på kjøkken.

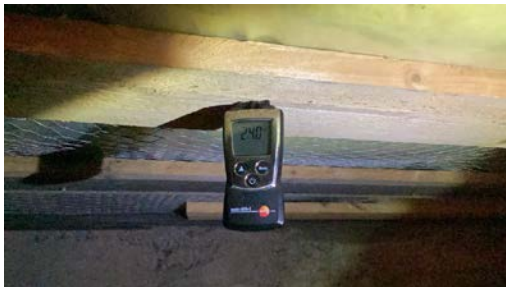
Det er et fuktig klima i kjeller og fuktinnhold i treverk i kjelleren på ca. 24 vektprosent. Fuktinnhold i treverk på over 20 vektprosent medfører fare for utvikling av sopp- og råteskader.

Fuktinnhold i treverk i kjeller på ca. 24 vektprosent.

Ventilering av kjeller bør bedres slik at fuktinnholdet i treverk i kjelleren synker til godt under 20 vektprosent. Avfukting med direkte avløp kan også være et alternativ.

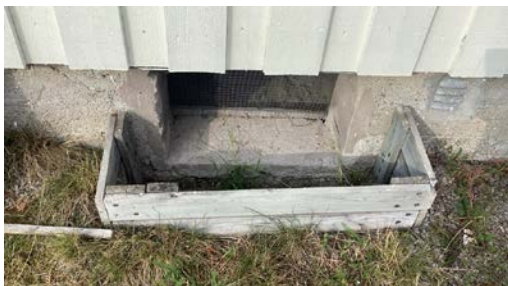
Opprinnelig del: Det ligger dampsperre på bakken. Fuktmåling er ikke utført da adkomst er stengt med gitter.

Luke for innsyn til kryperom under opprinnelig del.

- Overvåk konstruksjonen jevnlig. Avviket kan medføre behov for tiltak, men bør observeres over tid.
- Bedre ventilering må etableres.

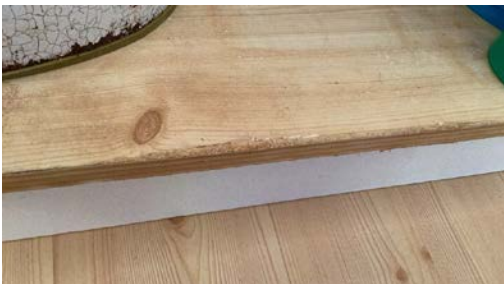
Det har vært lekkasje i benk.

Svelling i benk etter vannlekkasje.

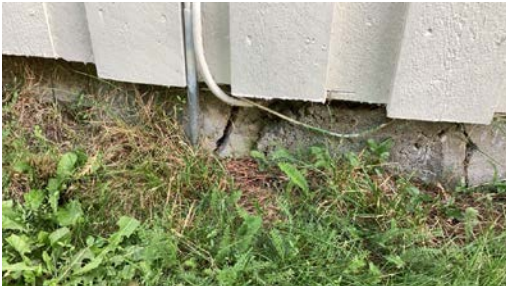
Eksempel på utvendig sprekk.

Det er foreløpig ikke behov for større tilta utover forsegling av utvendige sprekker. Men en videre utvikling av de beskrevne symptomer kan medføre behov for større tiltak.

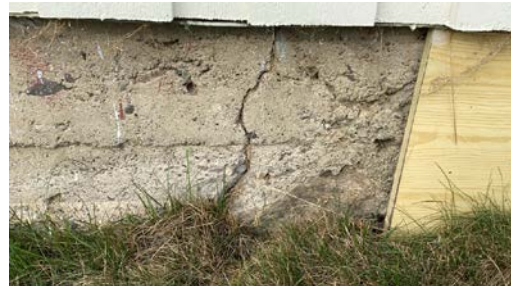
Eksempel på utvendig sprekk.

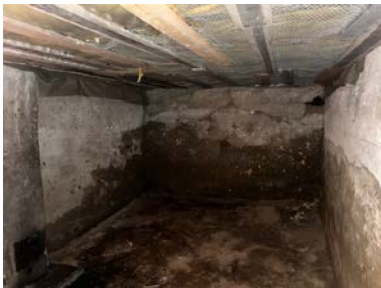
Det er flere og større sprekker i grunnmur på innsiden i kjeller. Grunnmur mot stue buler også inn.
