Vesterdalsvegen 817, 4480 KVINESDAL

**Storekvina! Påkostet enebolig med
sentral og solrik beliggenhet.**

Befaringsdato: 07.05.2026

Rapportdato: 13.05.2026

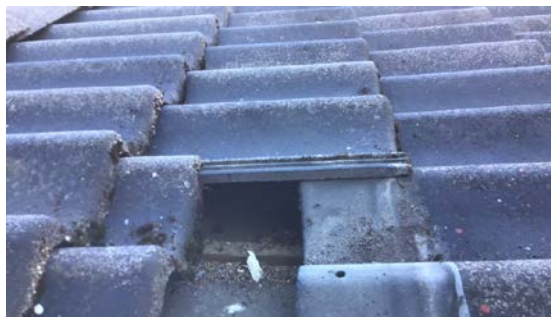
TG 2 Nedløp og beslag

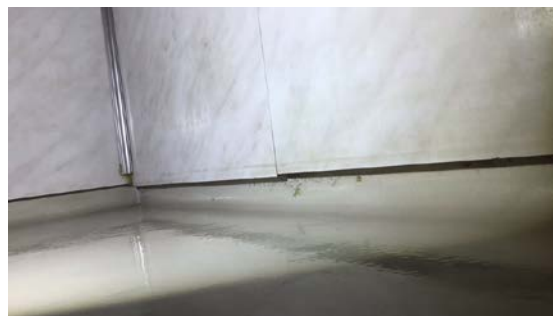
ETASJE > BAD

TO 2 Overflater Gulv

- Det er viktig å merke seg at levetiden til en membran varierer basert på kvalitet, installasjon og bruk. Eldre membraner kan bli sprø og sprekke opp, noe som fører til at de mister sin vanntettende funksjon. Dette kan resultere i vannlekkasjer gjennom vegger og gulv og fuktskader.
- Oppkant under dør bør økes

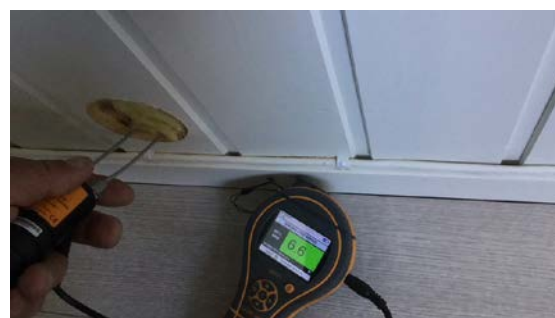
KJELLER > VASKEROM

TO 3 Generell

- Våtrommet må totalrenoveres. Alle forhold med tettesjikt, våtzone, sluk m.m. må dokumenteres.

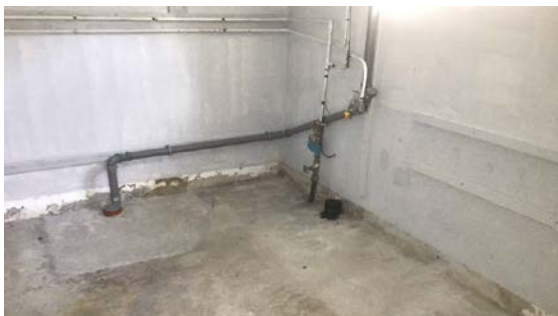
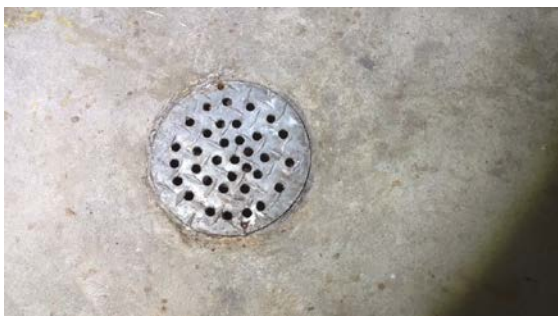
KJELLER > VASKEROM

TG 2 Tilliggende konstruksjoner våtrom
