Nyoppusset enebolig på populære Stenrød!

Om eiendommen

Stenrødveien 19

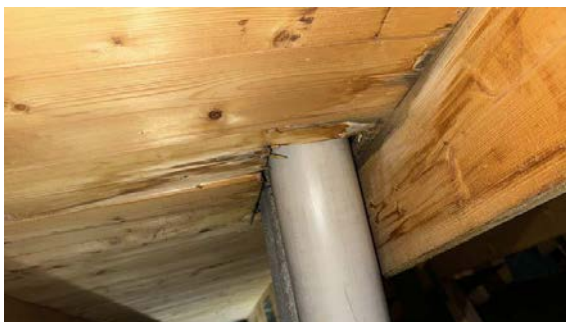
Helbeslått pipebeslag og luftehatt antatt fra 1992. Det er ikke noen synlige skader på pipebeslaget eller luftehatten fra bakkeplan, men det ble observert fuktmerker i undertaket rundt gjennomføringen fra loft.

Det ble observert fuktmerker rundt gjennomføringen av rørene fra loft. Det ble foretatt fuktmålinger i fuktmerkene, der det ble målt 15 vektprosent fukt i trevirket. Dette anses ikke som skadelig fukt, men det antas at noe av denne fukten har tørket, da loftet er godt luftet. Man kan derfor anta at ved kraftig regn så har luftehatten en liten pågående lekkasje.

For å få tilstandsgrad 0 eller 1 må luftehatten skiftes ut, samt at undertettingen rundt luftehatten må utbedres.

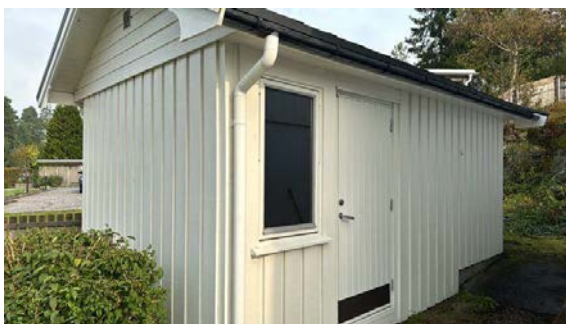
Oversiktsbilde av frittstående bod

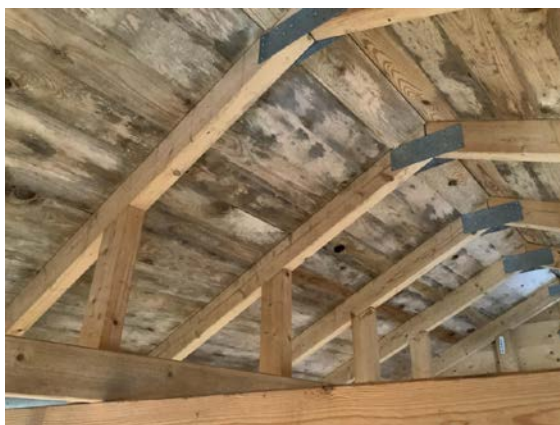
Det ble observert fuktmerker i undertaket. Det kan derfor antas at yttertaket er uttett og må utbedres. Ved manglende utbedring vil dette utvikle seg videre til sopp og råteskader.

Fuktmerker i undertaket.

For å få tilstandsgrad 0 eller 1 må det gjøres utbedringer av yttertaket.
