Tornerudveien 8, 1831 ASKIM

**Familiebolig i attraktivt  
boligområde. Solrikt og  
barnevennlig beliggende.**

# Tilstandsrapport

Befaringsdato: 19.11.2025

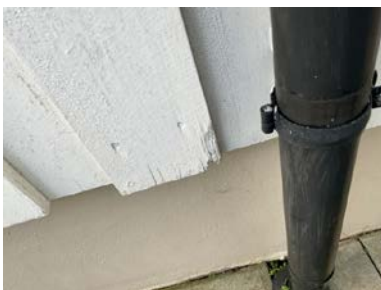
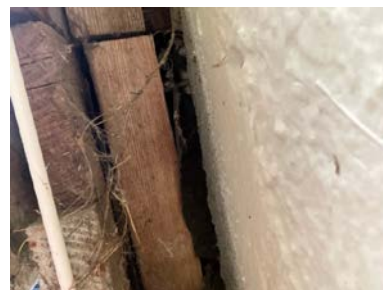
- Det må foretas tiltak for å lukke avviket.
- Kledningen viser værslitasje og tørkesprekker samt noe råte (gjelder også vindskibord). Uten vedlikehold/utbedring kan det oppstå skader og redusert levetid på treverket, samt skader på konstruksjon rundt.
- Det bør etableres tilstrekkelig lufting mellom kledning og yttervegg for å sikre at eventuell fuktighet kan tørke ut, og for å redusere risikoen for fuktskader i konstruksjonen.
- Ved utskifting av kledning bør korrekt oppbygning med lufting prioriteres, da manglende lufting kan føre til oppfukting og skade på veggkonstruksjonen over tid.

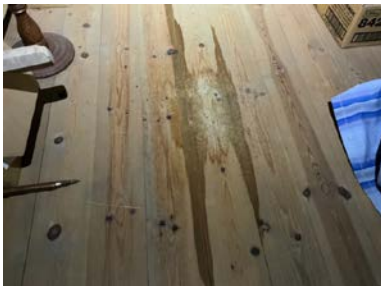
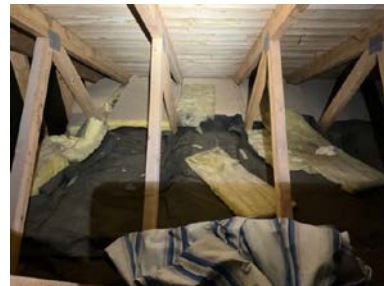
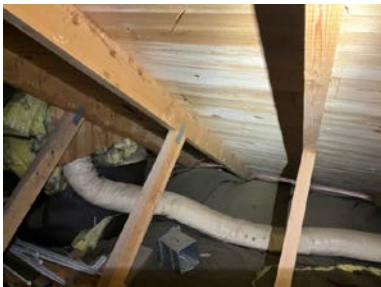
## ! TG 2 Takkonstruksjon/Loft

- Det bør etableres bedre ventilasjon i takkonstruksjonen for å redusere risikoen for kondensering, fuktskader og muggsoppdannelse.
- Tiltak for å hindre at fuktig luft fra boligen trenger opp på loftet bør gjennomføres, for å unngå videre utvikling av muggsopp og svertesopp, som kan føre til skader på konstruksjonen og dårlig innneklima.

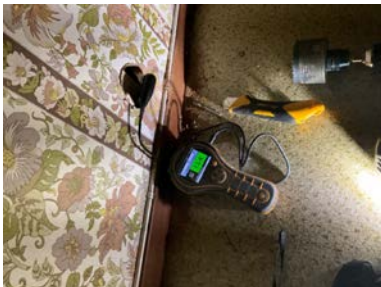
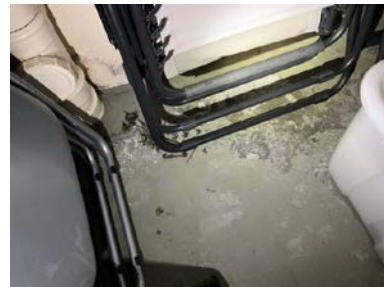
- Andre tiltak:
  - Det anbefales å sørge for god luftsirkulasjon og unngå innkledning av murvegger for å redusere risikoen for fuktskader.
  - Ytterligere undersøkelser bør gjennomføres, og konstruksjonene bør holdes jevnlig under oppsikt for å avdekke eventuell utvikling av fuktproblemer.
  - Mange eldre kjellere er ikke egnet som oppholdsrom grunnet manglende fuktsikring og isolasjon, noe som gir økt risiko for fuktskader og redusert bruksmulighet.
  - Konsekvensen av manglende tiltak kan være utvikling av fuktskader, mugg og forringelse av bygningsmaterialer.

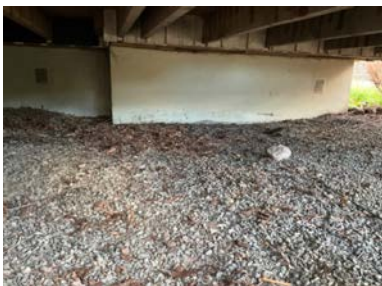
Manglende adkomst og utilstrekkelig terrengfall øker risikoen for skjulte fukt- og råteskader i konstruksjonen, noe som kan medføre omfattende utbedringsbehov på sikt.

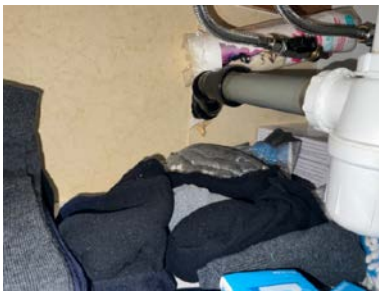
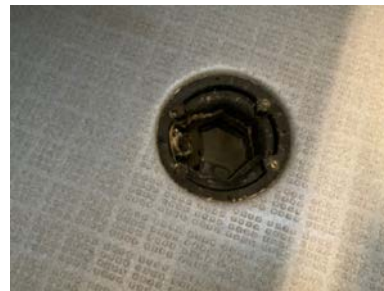
Oppgradering er nødvendig for å sikre at våtrommet tåler normal bruk etter dagens krav og for å redusere risikoen for kostbare følgeskader. Dersom våtrommet skal benyttes i dagens tilstand, bør det benyttes tett dusjkabinett for å redusere fuktbelastningen på vegger og gulv.

**Kostnadsestimat: 200 000 - 500 000**

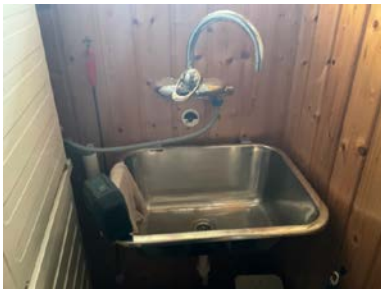
- Veggene i våtsonen bør byttes ut eller kles med godkjente, fuktbestandige materialer, og det må etableres tilfredsstillende tettesjikt/membran. Dagens løsning med panel i våtsone gir økt risiko for fuktskader og følgeskader på konstruksjonen.

**Kostnadsestimat: 20 000 - 100 000**

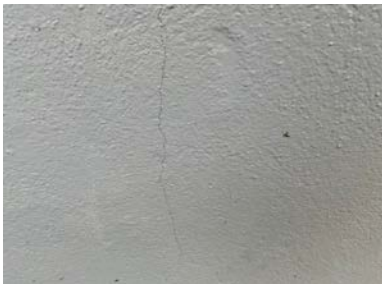
- Dersom sprekken utvikler seg, bør det vurderes ytterligere undersøkelser og utbedring for å redusere risiko for vannskader, frostskaider og eventuelle setningsskader i konstruksjonen.

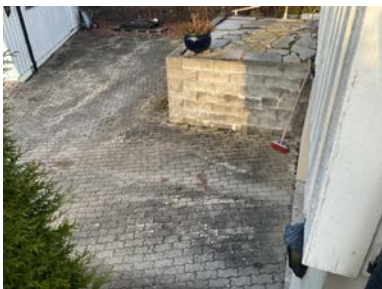
- Det bør etableres rekkverk eller annen forsvarlig sikring på forstøtningsmuren for å ivareta sikkerheten og redusere risikoen for fallulykker. Manglende sikring kan medføre fare for personskaade.

**Kostnadsestimat: 20 000 - 100 000**
