# Koselig hytte i populært fjellområde. Solrik terrasse med utsikt til bla. Skørsnøse. Ski inn/ski ut.

| Tilstandsrapport ..... | 48 |

Befaringsdato: 05.07.2025

Rapportdato: 30.07.2025

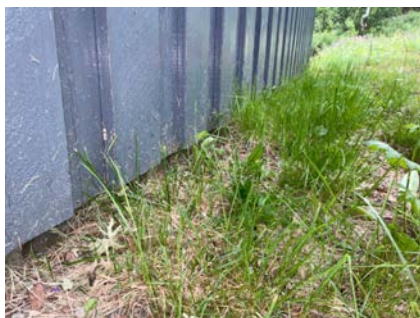
- Lokal utbedring bør foretas for å øke avstanden mellom terreng og bordkledning.
- Andre tiltak:
- Uten tilstrekkelig lufting bak bordkledningen kan fuktighet som trenger inn bak bordene eller gjennom veggen innenfra ikke tørke opp. Dette skaper ideelle forhold for råtesopp og muggvekst.
- Lokal utbedring/utskiftning bør utføres.
- Luftet kledning var ikke vanlig ved oppføringstidspunkt. Skulle ytterveggene kles på nytt vil det være hensiktsmessig å etablere lufting. Skeivheter må sees i sammenheng med kontrollpunkt/tiltak under 'Grunnmur og fundamenter'

Lav høyde til terreng

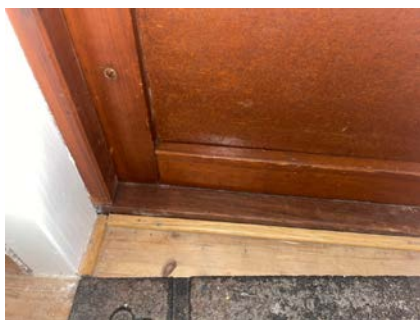
- Det er påvist utetthet/åpning mellom dørblad og dørkarm. Dvs. at kald trekk kan oppstå.
- Karmene i dører er værslitte utvendig og det er sprekker i trevirket.

Utett mellom dørblad og karm

- Det må påregnes noe vedlikehold og at enkelte dører må skiftes ut.

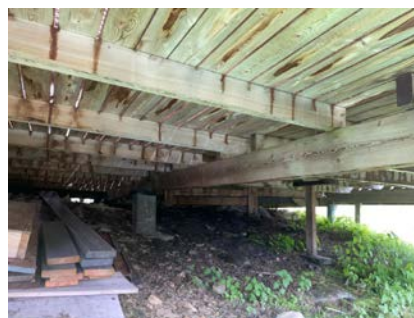
For lavt rekkverk.

Stedvis ufaglig fundamentering.

- De påviste skader må utbedres.
- Lokal utbedring/utskiftning bør utføres.
- Rekkverkshøyde må endres for å tilfredsstille krav på byggemeldingstidspunktet.
- Kostnadsestimat satt for nærmere undersøkelser, utbedring av fundamenter, oppretting og utbedring av rekkverk som er for lavt.

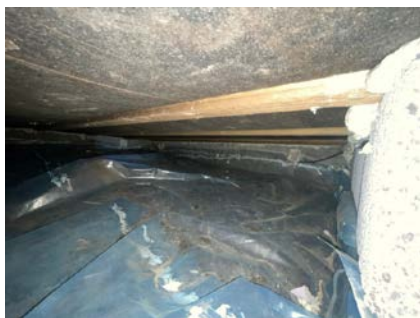
- Det er begrenset ventilering/luftgjennomstrømning i krypkjeller.
- Det er påvist andre avvik:
- Det er registrert symptom på aktivitet fra skadedyr.
- Enkelte sprekker i stubbeloftsplater, men hvor de fortsatt henger sammen.

Ventiler er tettet igjen.

Det må etableres naturlig ventilering/luftgjennomstrømning. Krypjkjeller er en risikokonstruksjon som bør kontrolleres jevnlig.

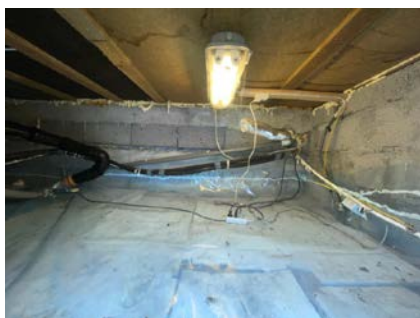
Ekskrementer fra mus i krypkjeller

Konstruksjonene må sikres mot skadedyr.

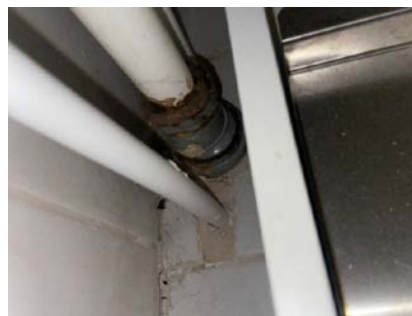
- Hulltaking er ikke foretatt da det allerede er påvist andre avvik i våtsonen.
- Den valgte konstruksjonsutforming gir økt fare for skader.

Rørgjennomføring i gulv med avvik

- Det må foretas tiltak for å lukke avviket.
- Se tiltak med kostnadsestimat, lagt under kontrollpunkt 'Generell'

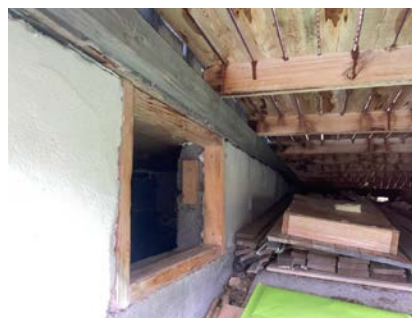
- Grunnmuren har sprekkdannelser.

- Grunnmuren har setningsskader.

- Det er målt setninger i etasjeskille og loddavvik på vegger. Avvik må sees i sammenheng med setninger i grunn.

Synlige retningsavvik på mur under terrasse.
