Rundmoveien 115, 9309 FINNSNES

**Landbrukseiendom med meget fin beliggenhet på et høydedrag, umiddelbar nærhet til utmark med fine turområder.**

| Tilstandsrapport ..... | 68 |

Rapportdato: 26.09.2025

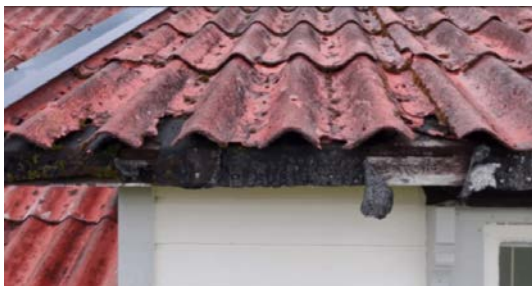
Skader på taktekkingen.

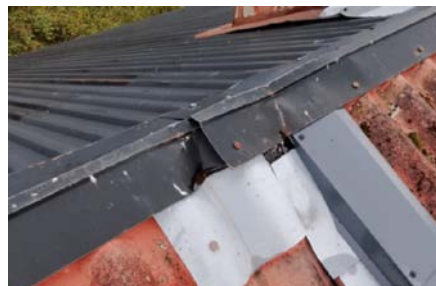
Utettheter i beslagløsningen.

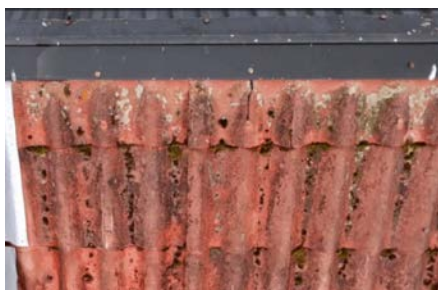
Sprekker i taktekkingen.

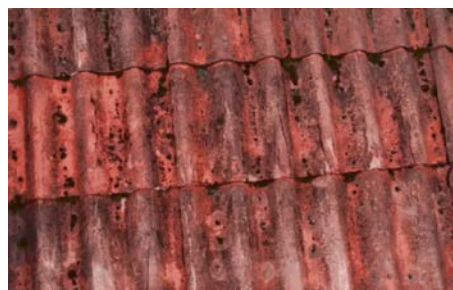
Sprekker i taktekkingen.

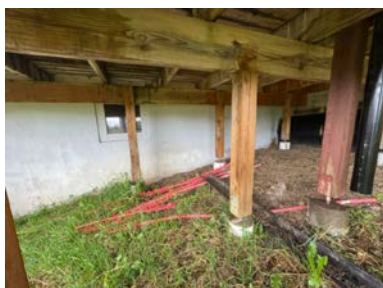
takrennenedløpet fra altaen er avsluttet ved søylefundament.

Det bør monteres takrenner på framsiden av boligen for å hindre vannsprut og fuktbelastning på fasade og grunnmur.

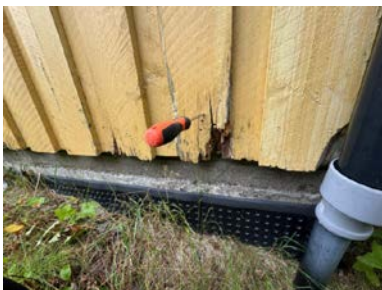
Råteskader i kledningen.

Det anbefales også å undersøke fasaden nærmere, spesielt på steder som ikke er kontrollert, for å avdekke eventuelle skjulte skader. Manglende tiltak kan medføre økt risiko for omfattende råteskader og redusert levetid på veggkonstruksjonen.

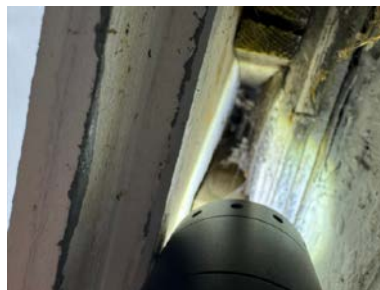
Det er ikke montert musesperre bak deler av kledningen.

Musebånd bør monteres i nedre kant av kledningen for å forhindre at mus og andre skadedyr får tilgang til konstruksjonen, noe som kan føre til ytterligere skader på bygget.

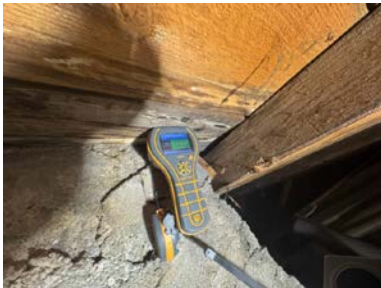
Fuktmåling.

Fuktverdiene bør følges opp, da endret bruk eller temperaturforhold kan forverre situasjonen.

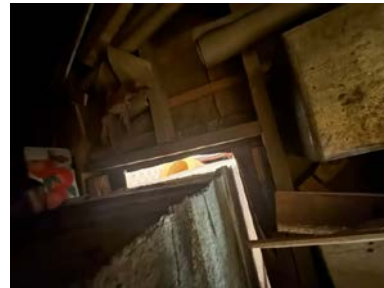
Åpninger rundt pipen.

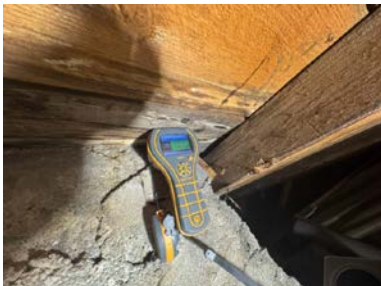
Fuktmåling.

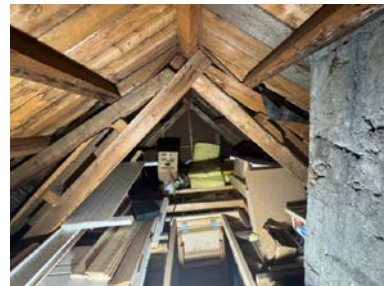
Takkonstruksjonen.

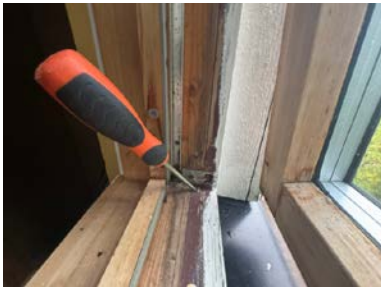
Råteskade i vinduet.

Utvendig listing som går helt ned til beslaget bør justeres for å redusere risiko for fuktopptak og råteskader i karm og vegg.

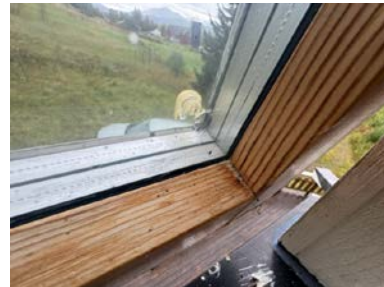
Eksempel på vindu som er boret hull i.

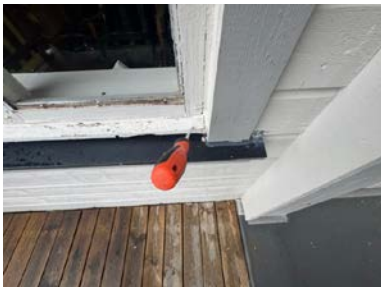
Råteskade i vinduet.

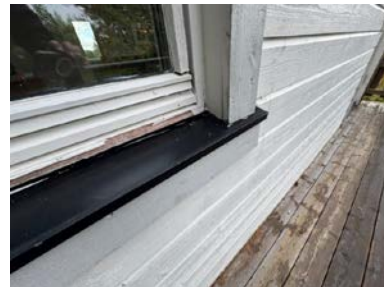
Værlitt vindu.

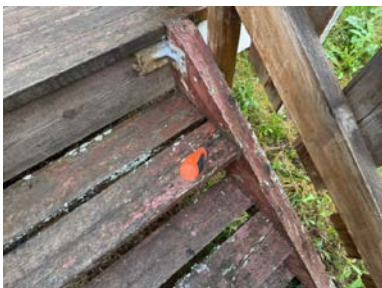
Råteskade i trappen.

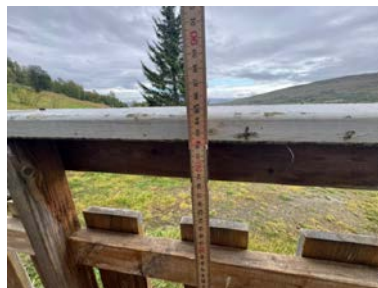
Høyden på rekkverket.

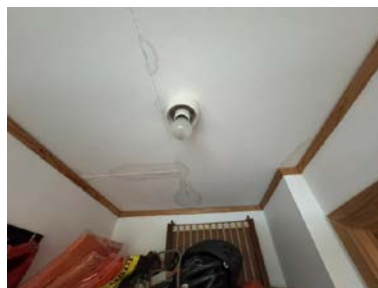
Fuktskjolder i taket på boden.

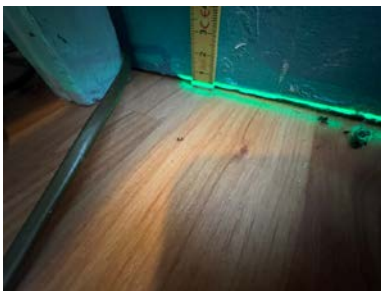
Måling på soverommet på loftet.

Det vil ikke være mulig å gi ett kvalifisert kostnadsestimat for oppretting av skjevhetene i etasjeskillet uten at det gjøres ytterligere undersøkelser som vil kreve fysiske inngrep i konstruksjoner. Det anbefales at skjevhetene kontrolleres jevnlig. For å få tilstandsgrad 0 eller 1 må høydeforskjeller rettes opp. Det vil imidlertid sjelden være økonomisk rasjonelt som et enkeltstående tiltak i en bolig som dette. Kostnadsestimatet er satt for ytterligere vurdering av avviket og prosjektering av eventuelle tiltak. Kostnader for eventuell utbedring vil ikke være mulig å vurdere før ytterligere undersøkelser er gjort.

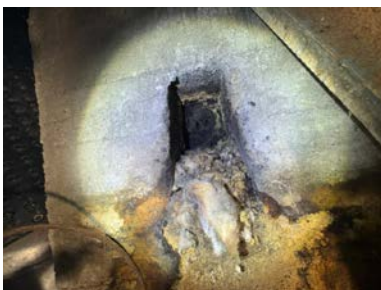
Det er ikke montert sotluke i pipen og sotluken må tømmes.

Manglende tiltak kan medføre økt risiko for brann, røyklekkasje og utilstrekkelig vedlikehold av pipa.

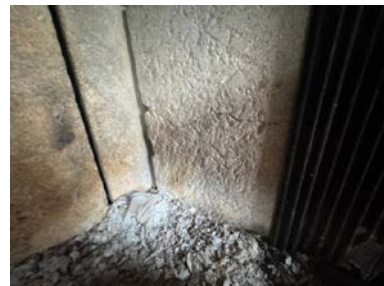
Sprekk i ildfast stein i ildstedet.

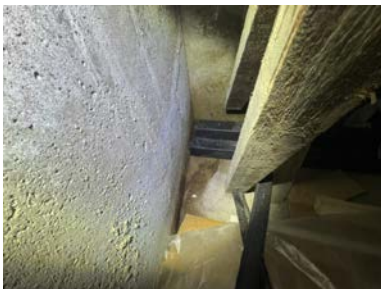
Synlig fuktighet i kjelleren.

Kostnadsestimatet er satt til utbedring av ventilasjon, kostnadsestimatet for utbedring av fukttilgangen er omtalt i punkt fuktsikring og drenering.

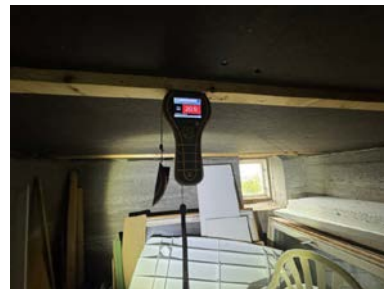
Fuktmåling i lekter i taket.

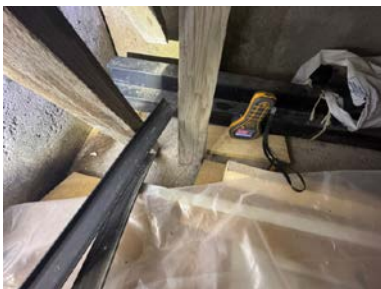
Fuktmåling i lagrede materialer på gulvet ved synlig fuktighet.

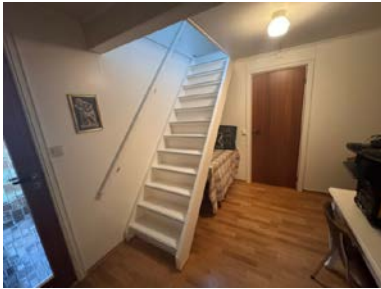
Konsekvensen av de påviste avvikene er økt risiko for fall og personskader.

Det er ikke montert rekkverk på trappen opp til loftet.

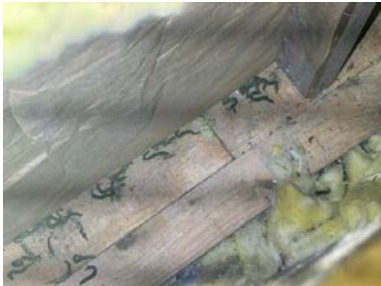
Spor etter gnagere.

For å forhindre mus i boligen, er det viktig å ta tiltak som tetting av innganger, opprettholde god hygiene, og eventuelt bruke feller eller annen skadedyrbekjempelse. Det er viktig å handle raskt hvis du mistenker at mus har kommet inn i boligen din for å begrense skade og helsefare. Det anbefales at det innhentes vurdering fra fagkyndige innenfor fagområdet skadedyr for å kartlegge utbredelse og eventuelle skader.

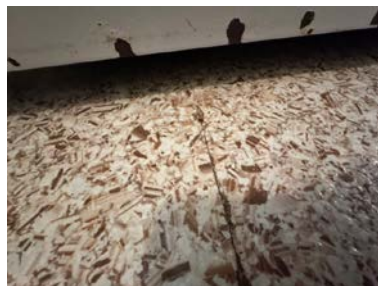
Skader i gulvet.

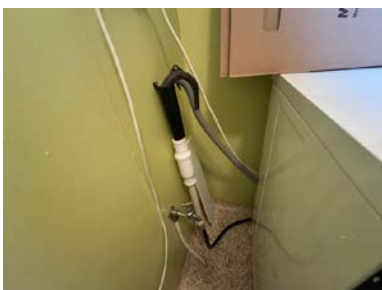
Det er ikke tettesjikt på veggene i våt sone.

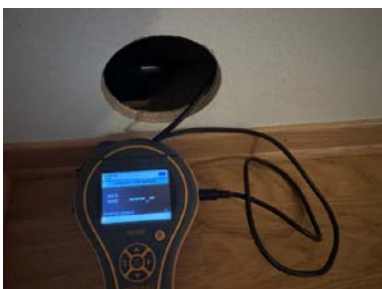
Fuktmåling mot vaskerommet.

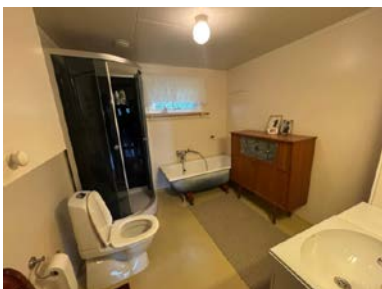
Badet.

Manglende eller utilstrekkelig tettesjikt og fuktsikring medfører økt risiko for vann- og fuktskader i konstruksjonen, som igjen kan føre til sopp- og råteskader samt redusert levetid for bygningsdelene. Ventilasjonen bør også vurderes forbedret for å sikre tilstrekkelig luftutskifting og redusere risiko for fuktrelaterte problemer.

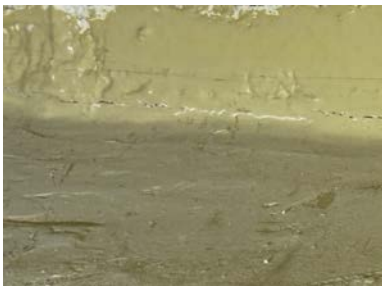
Sprekk i overgangen mellom vegg og gulv.

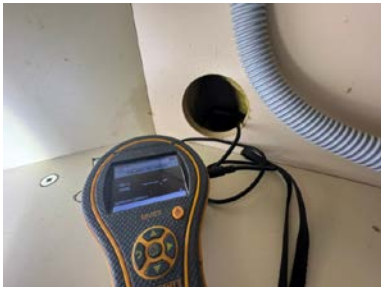
Fuktmåling.

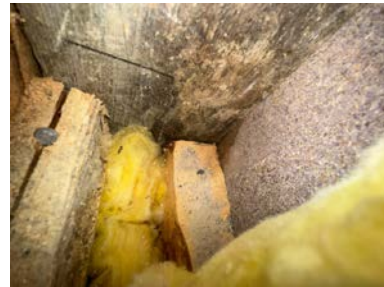
Hulltaking er foretatt og det er påvist avvik i konstruksjonen. Det er registrert symptom på fuktskader. Ved hulltaking er det påvist tegn til fuktskade nederst i veggplaten. Fuktmålingen viste ingen forhøyede verdier.

Det er tegn til fuktskjolder innvendig i vegg.

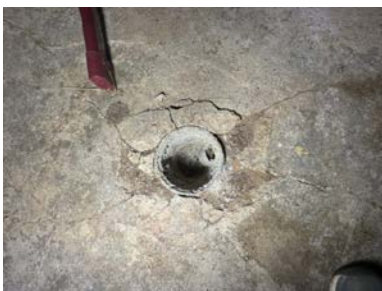
Det er påvist skader eller utettheter på sluk/avløp. Mer enn halvparten av forventet brukstid er passert på innvendige avløpsledninger. Ved inspeksjon av avløpsanlegget har jeg påvist at det er skader i sluken i kjelleren.

Skadet sluk i kjelleren.

Dersom utbedring ikke gjennomføres, kan det oppstå ytterligere skader på bygningsdeler og økt risiko for vannskader.

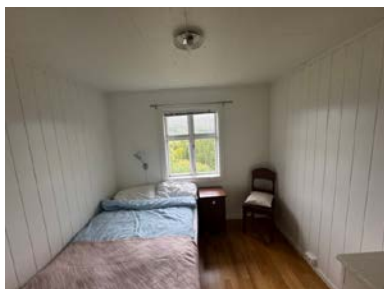
Eksempel på rom som ikke har ventilering utover åpning av vinduet.

Det bør etableres veggventiler eller vindusventiler på soverom som mangler dette, for å sikre tilstrekkelig luftutskifting. Mangelfull ventilasjon kan føre til dårlig inneluft og økt risiko for helseplager.

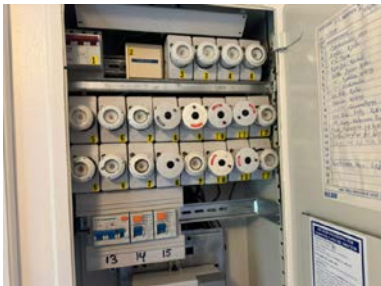
Sikringsskapet.

**Ja** Det anbefales at det gjennomføres el-takst på anlegget slik at hele anlegget er gjennomgått etter NEK 405-20. Årsaken til anbefalingen er at det er utført arbeider på det elektriske anlegget som mangler dokumentasjon samt at det ut fra alderen på anlegget og dets komponenter vil være avvik som en bygnings sakkyndig ikke vil avdekke ved visuell kontroll. En eltakst skiller seg fra elkontroll ved at eltakst også kan omhandle økonomiske forhold. En eltakst vil ha som formål å sette en økonomisk kostnad for å korrigere en uønsket tilstand på det elektriske anlegget. Bestemmelsene i Avhendingslova til dokumentasjon av tilstand har blitt skjerpet. Både selger og kjøper vil derfor dra stor nytte av å ha en uholdt rapport fra sertifisert fagperson å unngå fremtidige konflikter.

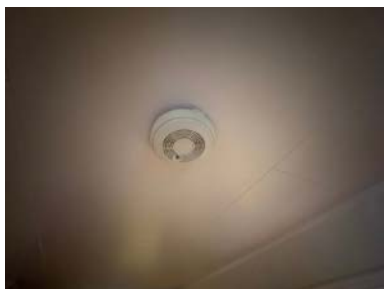
Røykvarsler som er utgått på dato.

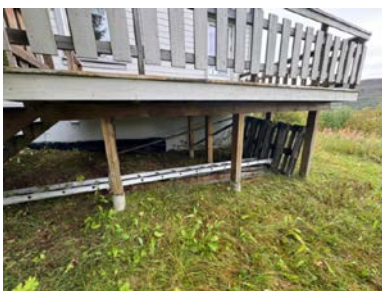
Manglende eller utilstrekkelig drenering og fuksikring medfører økt risiko for fuktskader, sopp- og råteutvikling, samt negative helsemessige konsekvenser over tid. Potensielle kjøpere bør ta høyde for nødvendige tiltak i sine vurderinger.

Utvendig fuksikring er avsluttet midt på veggen.

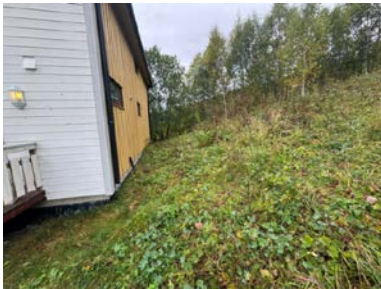
Konsekvensen av manglende tiltak er økt risiko for vanninntrenging, fuktskader og potensielle skredhendelser, noe som kan medføre betydelige skader på bygningen og redusert levetid for konstruksjonene.

Terrengtet har fall mot boligen.
