**Salgsobjekt:** Enebolig  
**Eierform:** Eiet  
**Byggeår:** 1975  
**BRA-i/BRA Total** 208/225 kvm  
**Tomtstr.:** 1900 m<sup>2</sup>  
**Soverom:** 3  
**Antall rom:** 6  
**Gnr./bnr.** Gnr. 17, bnr. 34  
**Oppdragsnr.:** 1501240278

Befaringsdato: 23.01.2025

## Tilstandsrapport

### ENEBOLIG

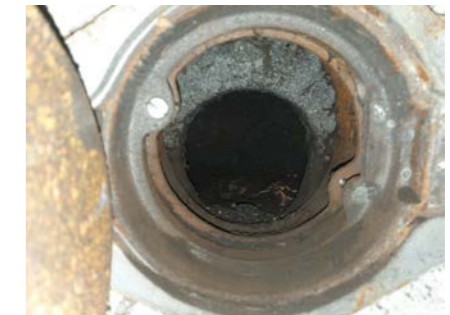
#### Vurdering av avvik:

- Det er påvist sprekker og/eller riss i pipe.

- Andre tiltak:

Jevnlig vedlikehold må påregnes.

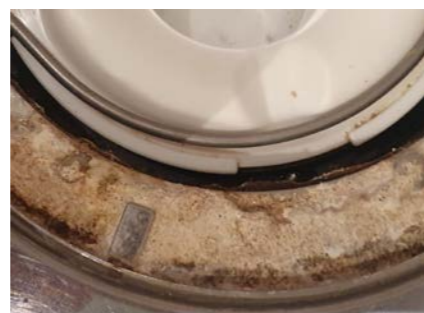
Membran fra 2021 er kontrollert i sluk
