Holtervegen 50, 2034 HOLTER

**Enebolig over tre etasje med
landlig beliggenhet | Garasje med
el-lader | Moderne kjøkken | Egen
inngang til kjeller**

Tilstandsrapport

Befaringsdato: 15.04.2026

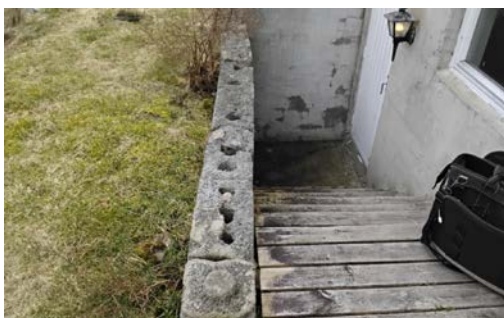
Kjellertrapp

Murte vegger rundt trappenedgangen har omfattende sprekker i muren og en del skjevheter.

- De påviste skader må utbedres.

Det bør gjennomføres utbedring av murte vegger rundt trappenedgangen for å rette opp omfattende sprekker og skjevheter. Konsekvensen av å ikke utbedre dette er økt risiko for ytterligere skader på konstruksjonen, redusert sikkerhet og mulig inntrenging av vann i kjellerområdet.

Kostnadsestimat: 20 000 - 100 000

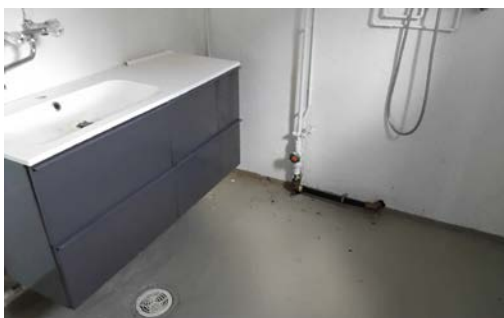
Tiltenkt bad i kjeller

Endret bruk av et eldre våtrom, som et bad, kan føre til skader over tid på grunn av endrede belastningsmønstre og slitasje.

Dette kan føre til fuktproblemer, råteskader og lekkasjer, spesielt i gjennomføringer, rundt sluk og i konstruksjoner som ikke er tilstrekkelig beskyttet mot fukt.

Det bør etableres godkjent våtromsløsning med tett membran og fungerende ventilasjon for å sikre at rommet tåler fuktbelastning. Manglende membran og utilstrekkelig ventilasjon medfører økt risiko for fuktskader, muggdannelse og skader på bygningskonstruksjonen.

Kostnadsestimat: 100 000 - 200 000

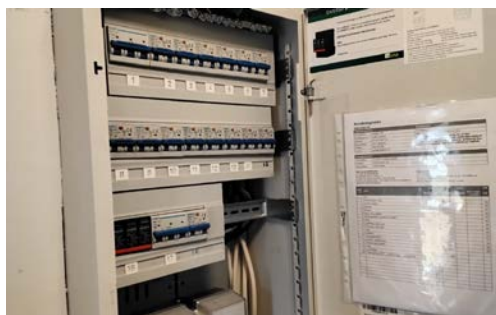
El skap

Det påpekes at dette kun er en anbefaling da taksmann ikke har kompetanse eller lov til å utføre full vurdering av det elektriske anlegget.

EL-kontroll er en grundigere og omfattende kontroll av EL-anlegg enn kun tilsyn.
