Tranevegen 15, 7340 OPPDAL

**Enebolig med fire soverom og
dobbel garasje med loft
Stor tomt med sentral beliggenhet**

Nøkkelinformasjon

Befaringsdato: 22.07.2025

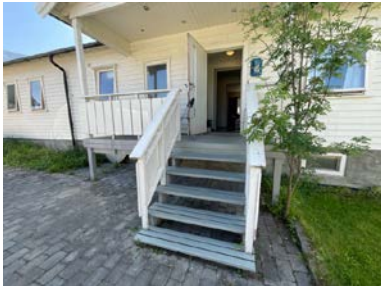
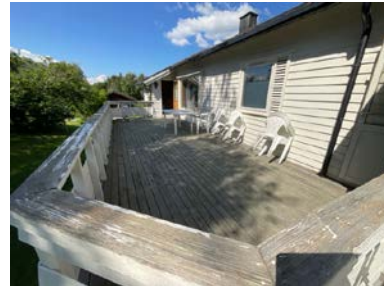
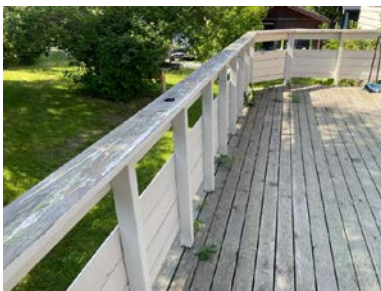
TG 2 Utvendige trapper

Utvendige trapper er med tre opp til terrasser.

- Det er avvik:

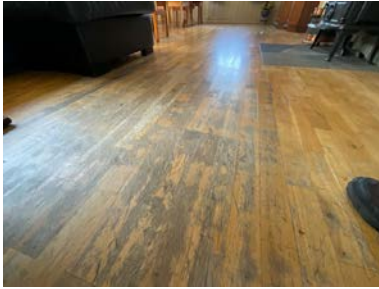
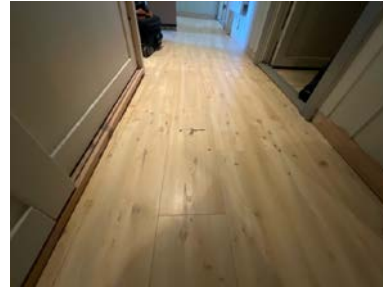
- Målt høydeforskjell på over 30 mm gjennom hele rommet. Tilstandsgrad 3 gis med bakgrunn i standardens krav til godkjente måleavvik.
- Ved kontroll i gang ved soverom ble det registrert 35mm total høydeforskjell i rommet med laveste punkt ved dør til hovedsoverom. Her er det merkbare skjevheter i gulv.

TG 3 Etasjeskille/gulv mot grunn

Etasjeskiller er av betongdekke over opprinnelig bolig og trebjelkelag over tilbygg. Følgende rom ble kontrollert for høydeavvik i 1. etasje: Stue og gang ved soverom.

Tiltak på gulv må kunne påregnes ved oppgradering av gulv.
