Jøsenfjordvegen 650, 4134 JØSENFJORDEN

**Påkostet eldre enebolig med stor flott tomt på ca.2,3 mål, garasje, lite sauehus og nydelig utsikt !**

# Tilstandsrapport

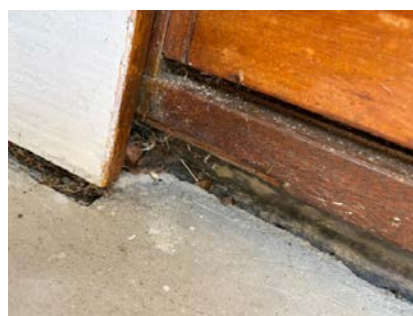
Det er registrert skade nederst på sidefelt ved ytterdør, hvor deler av karm mangler. Området er kontrollert for råteskader uten registrerte utslag ved befaring.

Skadet område bør repareres eller skiftes ut for å sikre tetthet og forhindre fremtidig fukt- og råteskader.
