Aktiv Eiendomsmegling ved Solveig Granlund har gleden av å presentere Skoleveien 51.

| Tilstandsrapport ..... | 42 |

Rapportdato: 22.05.2025

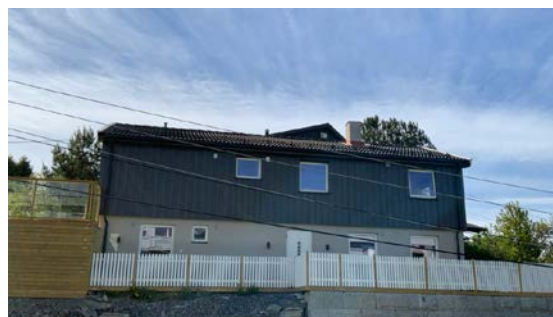
Besiktigelse av taktekke.

Avslutninger av endestein mot vindskier kan føre til skader på sikt og bør utbedres fortløpende.

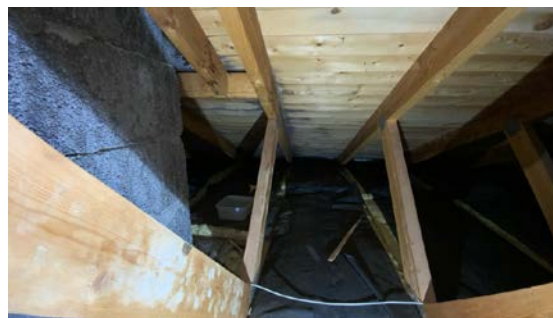
Synlig svertesopp på deler av undertak der saneringsvask bør utføres. Bruk av 5 % klorvann kan være en anbefalt løsning, men lokale utskiftninger av undertaksbord kan heller ikke utelukkes.

Synlig svertesopp på deler av undertak der saneringsvask bør utføres.

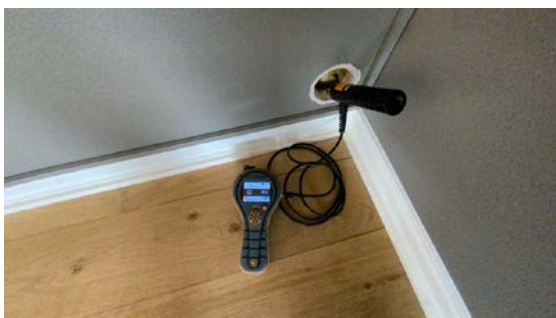
Med tanke på alder og husets oppbygging er det ikke uvanlig med noe fukt på nedre del av grunnmur. Konstruksjoner bør holdes under jevnlig oppsyn der det skulle bli behov må vegger mot grunn åpnes for kartlegging og fjerning av evt. skadet materiell der tilstandsgrad kan bli TG 3 med ny funn. Det ble for øvrig ikke registrert kjellerlukt på befaringdagen. Utvendig drenering er nylig fornyet noe som kan bedre tilstanden på sikt, men er dog usikkert.

Utført hulltaking på rom under terreng.

- Ytterligere undersøkelser må foretas for å få kartlagt tilstanden og omfanget på eventuelle skader.

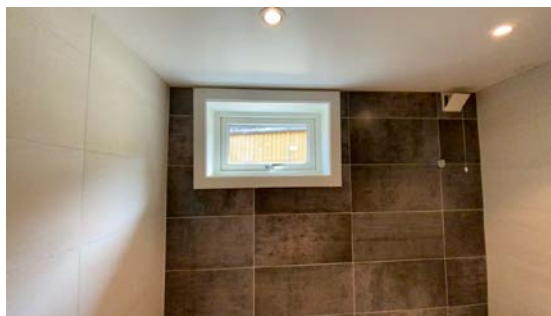
Det er vindu/dør med ikke fuktbestandige materialer i våtsonen (ved vask, dusj, badekar, osv.), løsningen eller byggematerialet er uegnet.

Ingen umiddelbare tiltak ansees som nødvendig, men konstruksjoner bør holdes under jevnlig oppsyn. Mer enn halvparten av forventet brukstid på membranløsningen er medgått. Fornyelse av flisfuger og silikon må forventes av ny hjemmelshaver.

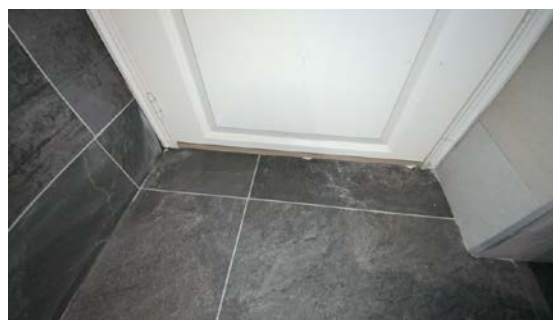
- Dersom avviket ikke utbedres vil det være fare for dårlig luftskiftning og resultere i høy luftfuktighet og utvikling av skader.
- Dårlig ventilasjon på et våtrom kan føre til alvorlige konsekvenser som fuktskader og muggvekst.

Luftespalte på dørrblad bør opparbeides.

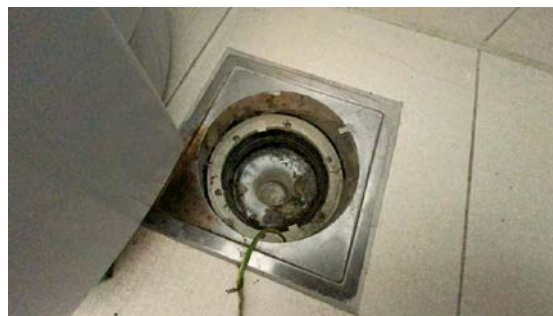
- Konsekvensene av ikke-fagmessig utførelse rundt sluk og klemring på våtrom kan medføre lekkasjer og fuktskader.
- Uten membran/tettesjikt er det høy risiko for at vann trenger gjennom konstruksjonene og kan medføre fuktskader.

Kontroll av sluk.

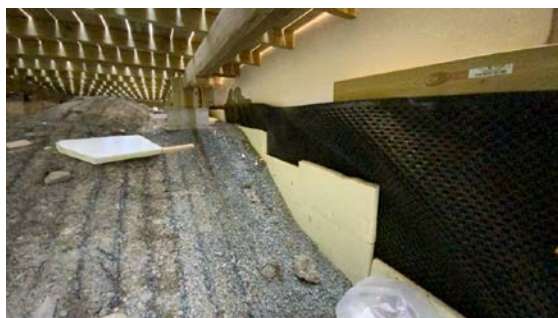
Drenering fra 2025 iht. eiers opplysninger. Grunnet skjult i byggegrunn er materialvalg ikke mulig å konstatere. Drenering ble kontrollert fra bakkeplan der det ukjent for undertegnende vdr. dreneringens tilstand videre under grunn. Synlig fuktsikring på kontrollstedene. Det henviser til boligmappa.no for ytterligere bilder av drenering under grunn. Klemtest på topp bør for øvrig utbedres på de lavere partier.

Kontroll av drenering/fuktsikring.
