**Salgsobjekt:** Fritidseiendom  
**Eierform:** Eiet  
**Byggeår:** 1965  
**BRA-i/BRA Total** 69/97 kvm  
**Tomtstr.:** 1380.9 m<sup>2</sup>  
**Soverom:** 3  
**Gnr./bnr.** Gnr. 1, bnr. 56  
**Oppdragsnr.:** 1201250108

# Koselig hyttetun bestående av hytte, anneks/stabbur og uthus, usjenert og naturskjønt

Befaringsdato: 27.08.2025

Rapportdato: 02.09.2025

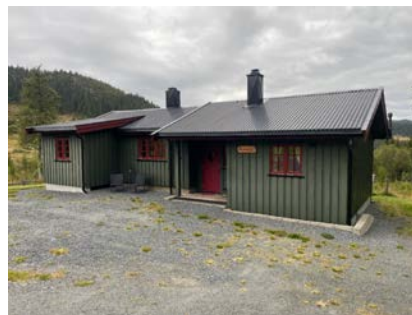
- Det mangler snøfangere på hele eller deler av taket, noe som var krav på byggemeldingstidspunktet.
- Det mangler tilfredsstillende adkomst til pipe for feier.
- Det er påvist andre avvik:
- Det er registrert frostsprengte nedløp.

Manglende snøfangere i gangsoner og stigetrinn til piper

- Stigetrinn for feier må monteres.
- Det må monteres snøfangere for å oppfylle byggeårets krav.
- Andre tiltak:
- Frostsprengte nedløp må holdes under oppsikt, og tiltak må vurderes om tilstanden forverres.

Frostsprengte nedløp må holdes under oppsikt, og tiltak må vurderes om tilstanden forverres.

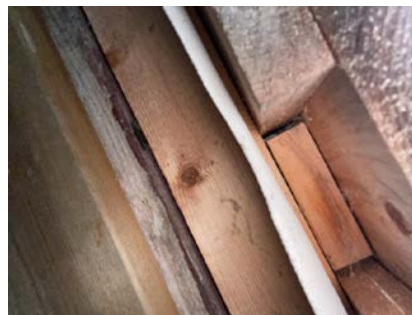
Manglende lufting

- Det bør foretas tiltak for å bedre lufting av kledningen.
- Lokal utbedring/utskiftning bør utføres.
- Uten tilstrekkelig lufting bak bordkledningen kan fuktighet som trenger inn bak bordene eller gjennom veggen innenfra ikke tørke opp. Dette skaper ideelle forhold for råtesopp og muggvekst.

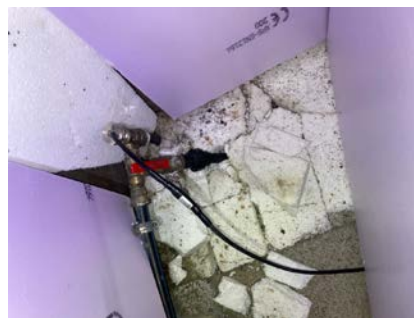
- Det er begrenset ventilering/luftgjennomstrømning i krypkjeller.
- Det er påvist andre avvik:
- Det er registrert symptom på aktivitet fra skadedyr.
- Krypkjeller har en uavklart situasjon, konstruksjon med skadepotensiale
- Det er ikke adkomst til deler av krypkjelleren. Krypkjeller er kun vurdert i tilgjengelige deler. Krypkjeller regnes for å være en risikokonstruksjon som er utsatt for fukt- og råteskader i bunnsvill, trebjelkelaget og andre tilstøtende konstruksjoner, på grunn av fuktighet fra grunnen og kondensering ved temperaturforskjeller.

Ekskrementer fra mus

Konstruksjonene må sikres mot skadedyr.

Ytterligere undersøkelser må foretas for å få kartlagt tilstanden og omfanget på eventuelle skader.

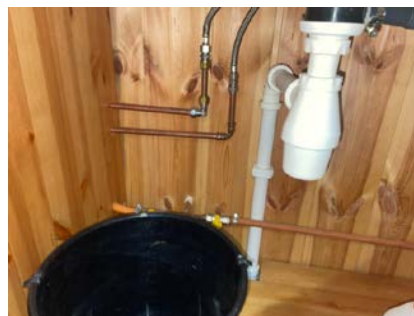
- Det er påvist mangelfull/feil utførelse rundt rørgjennomføringer e.l. som gir fare for fukt i konstruksjonen i våtsone.
- Det er uegnede materialer i våtsoner.

Trepanel i våtsoner

Til tross for denne løsningen er lite egnet, indikerer fraværet av synlige skader at konstruksjonen foreløpig tåler belastningen. Det anbefales likevel å overvåke nøye og vurdere utbedringer for å forebygge potensielle problemer. Umiddelbare tiltak anses som ikke nødvendig, så lenge det utvises forsiktighet og at bruken av rommet ikke endres.

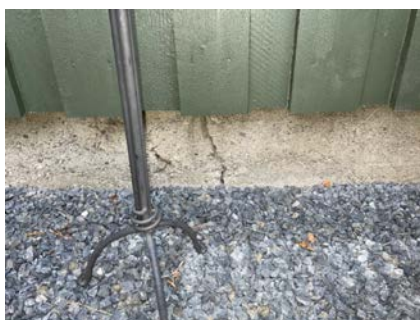
- Det er registrert skråriss som er symptom på setninger.
- Grunnmuren har sprekkdannelser.
- Det er plastisolasjon som ikke er dekket av brannhemmende materiale i henhold til krav.

Sprekk i mur.
