## Nøkkelinformasjon

# Koselig hyttetun bestående av hytte, anneks/stabbur og uthus, usjenert og naturskjønt

Befaringsdato: 27.08.2025

Rapportdato: 02.09.2025

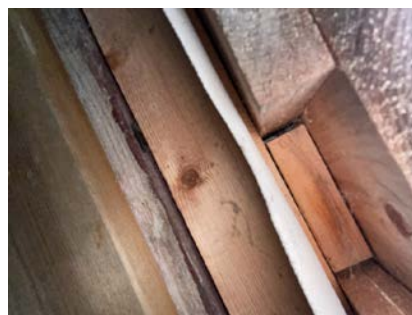
Manglende lufting

- Det bør foretas tiltak for å bedre lufting av kledningen.
- Lokal utbedring/utskiftning bør utføres.
- Uten tilstrekkelig lufting bak bordkledningen kan fuktighet som trenger inn bak bordene eller gjennom veggen innenfra ikke tørke opp. Dette skaper ideelle forhold for råtesopp og muggvekst.
