Sundvorvegen 829, 5647 BALDERSHEIM

**Enebolig m/4 soverom | Solrik  
beliggenhet med sjøutsikt |  
Garasje | Båtplass | Oppussing må  
påregnes**

Tilstandsrapport .....74

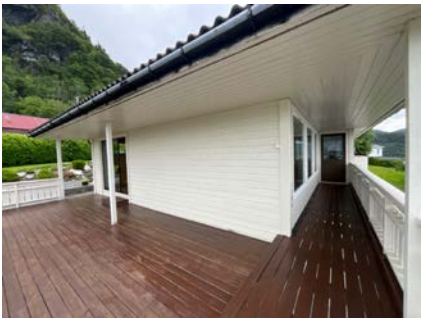
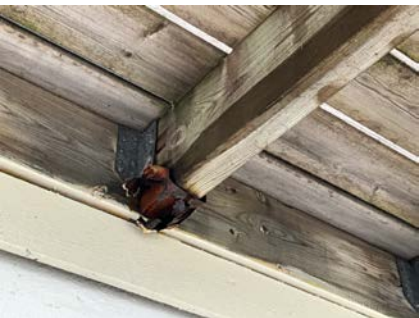
Altan med utgang fra soverom; rustet bjelkesko.

Skifte rustskadde bjelkesko.

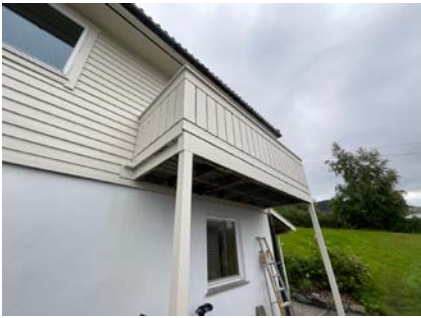
Altan med utgang fra soverom.

Skifte bjelkesko med rust.

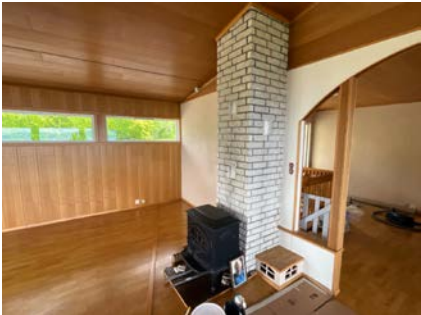
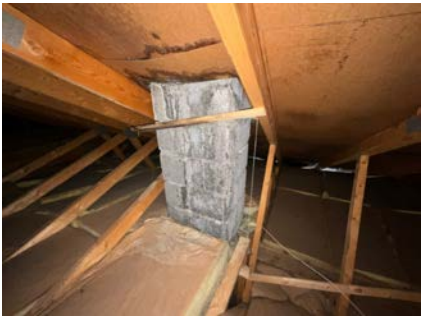
Lecapipe sett fra kaldloft. Fuktmerker rundt gjennomføring. Anbefales å montere pipebeslag (se punktet taktekking. Det ble fuktmålt i området og på nærmeste takstol. Det ble ikke registrert forhøyede fuktverdier, befaringsdagen.

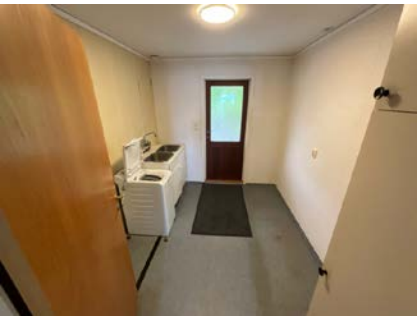
Vaskerom.

- Manglende oppgradering av våtrommet medfører høy risiko for at konstruksjonene ikke vil tåle vanlig bruk av vann eller lekkasjer. Dette kan føre til fuktskader på tilstøtende konstruksjoner.

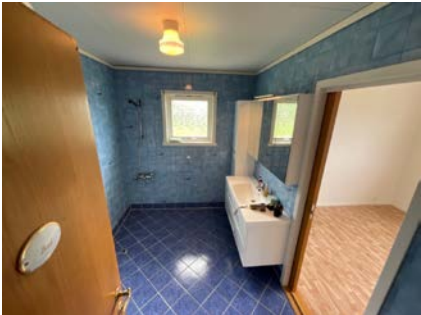
Bad, hovedetasje.

- Manglende oppgradering av våtrommet medfører høy risiko for at konstruksjonene ikke vil tåle vanlig bruk av vann eller lekkasjer. Dette kan føre til fuktskader på tilstøtende konstruksjoner.

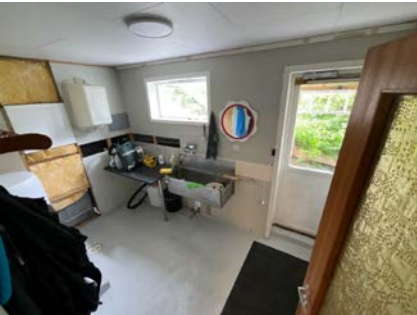
Vsskerom, kjeller.

- Manglende oppgradering av våtrommet medfører høy risiko for at konstruksjonene ikke vil tåle vanlig bruk av vann eller lekkasjer. Dette kan føre til fuktskader på tilstøtende konstruksjoner.

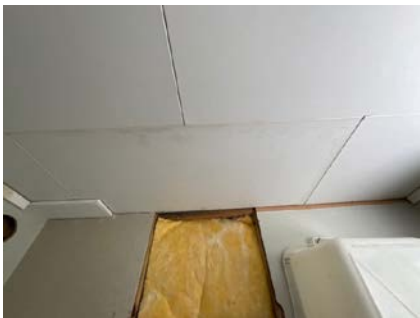
Merker etter tidligere lekkasje fra bad, overetasje.  
Utbedret via forsikring.

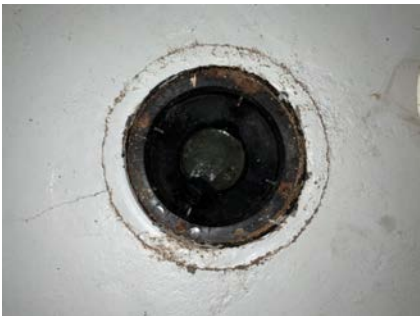
Plastsluk mot betongdekke.

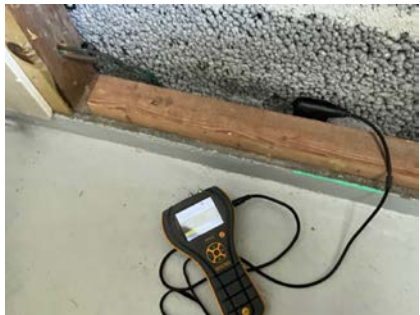
Det ble registrert forhøyede fuktverdier, men ikke synlig fukt i konstruksjonen.

Påvist fuktnivå gir grunn til å overvåke konstruksjonen jevnlig for å se utvikling over tid, og eventuelt foreta tiltak for å unngå fuktskader.

Fuktmåling i bunnsvill, vaskerom. Forhøyet fuktverdi, men ingen tegn til fukt/ råte

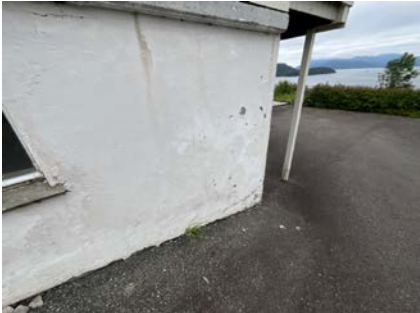
Grunnmur garasje under terrasse.

Anbefales å male grunnmur.  
Området med sprekker, f.eks. ved garasje anbefales utbedret.

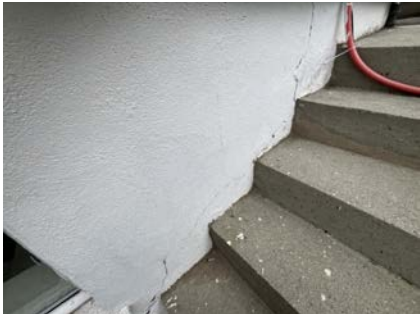
Grunnmuren har sprekkdannelser.  
Det er avvik:

Det er ikke bekreftet om sprekkenes er forbeholdt murpuss, eller om sprekkenes går videre inn i grunnmur/ lecagrunnmur.

Sprekker/ riss i grunnmur, sørøst.
