Aspåsvegen 110, 8660 MOSJØEN

**Ny pris! Sjelden mulighet!
Moderne utsiktvilla med nydelig
beliggenhet på Olderskog**

Oppdragsnr.: 1801240036

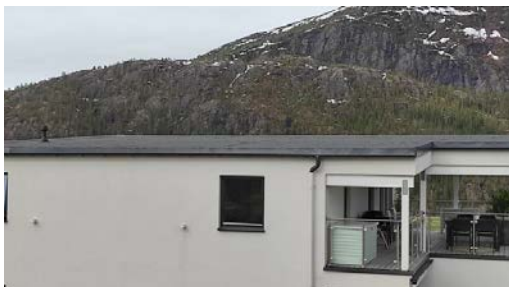
TO 1 Takteking

Taket er tekket med asfaltpapp. Besiktet fra bakkenivå.
Taktekkingen blir vurdert etter alder da det er begrenset tilgang for inspeksjon.

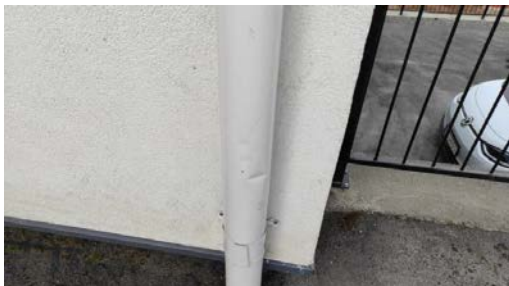
TO 1 Nedløp og beslag

Renner og nedløp av metall. En luftehatt på taket.
Mindre avvik:
Enkelte bulker/deformasjoner på nedløp.

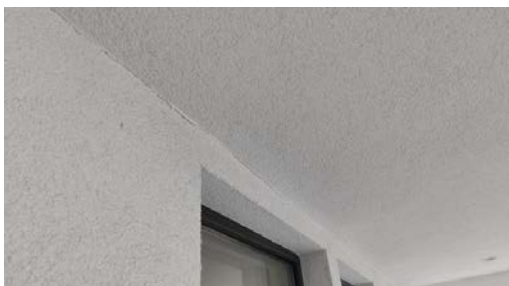
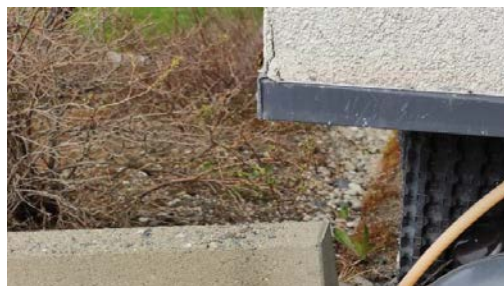
Veggkonstruksjon

Mindre avvik:

Det er enkelte sprekker i hjørner.

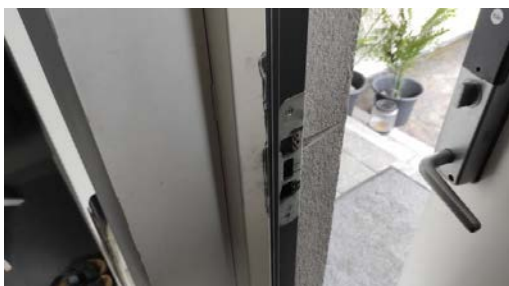
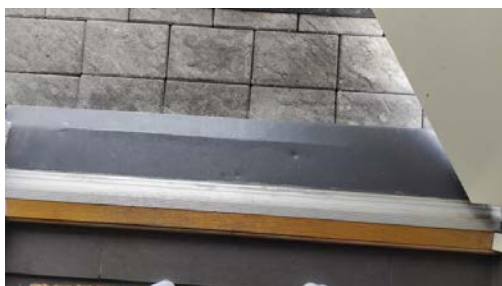
Hovedinngangsdøren tar i karm og utvendig omramming.
Det er skader i karm og utvendig omramming til hovedinngangsdør.
Det er en del bruksslittasje på utvendig underliggende beslag til hovedinngangsdør.

Hovedinngangsdør bør justeres og skader denne har påført bør utbedres.

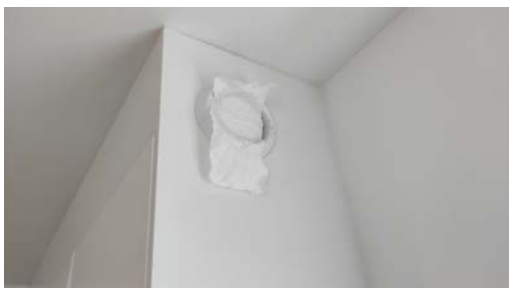
TO 1 Ventilasjon

Badet har balansert ventilasjon via ventil i himling.
Mindre avvik:
Det er en del støv i ventil.

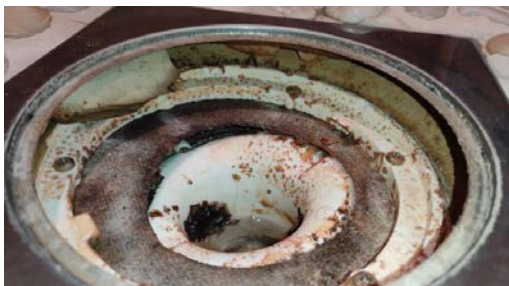
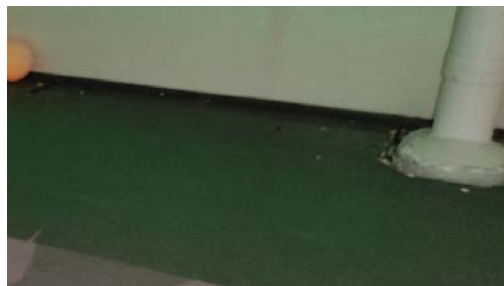
Det er påvist mangelfull/feil utførelse rundt rørgjennomføringer e.l. som gir fare for fukt i konstruksjonen i våtsone.

Det er påvist utettheter i rørgjennomføringer i våtsonen under servanten. Ved en eventuell lekkasje vil da vannet kunne renne uhindret nedover i konstruksjonen.

- Overvåk konstruksjonen jevnlig. For å få tilstandsgrad 0 eller 1 må løsningen utbedres, men tidspunktet for når dette er nødvendig er vanskelig å si noe om.
- Løsningen/utførelsen rundt rørgjennomføringer gir fare for fukt inn i konstruksjoner.

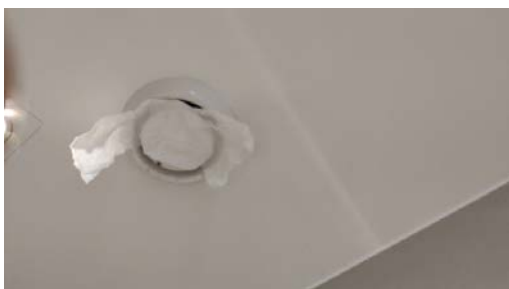
Mindre avvik:

Det er en del støv i ventil.

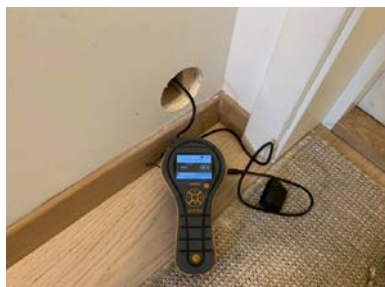
TO 0 Tilliggende konstruksjoner våtrom

Hulltaking ble utført mot våtsone fra tilliggende mellomgang.
Det ble ikke registrert forhøyede fuktverdier.
Generelt bør ikke fuktigheten i trevirket ligge høyere enn 15%.

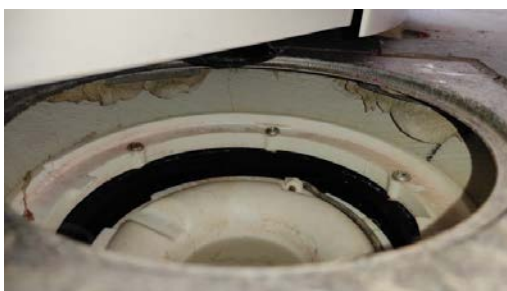
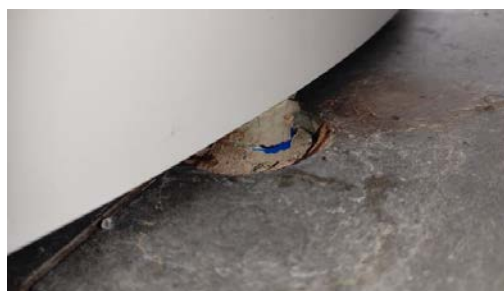
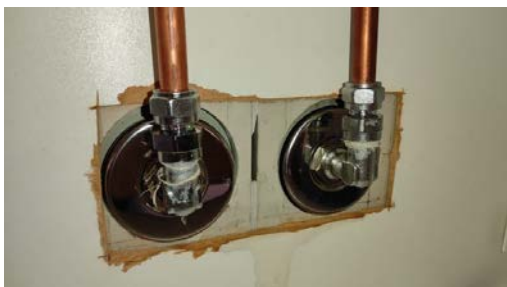
Det er påvist mangelfull/feil utførelse rundt rørgjennomføringer e.l. som gir fare for fukt i konstruksjonen i våtsonen.

Det er påvist utettheter i rørgjennomføringer i våtsonen under badekaret og avløpet til vasken. Ved en eventuell lekkasje vil da vannet kunne renne uhindret nedover i konstruksjonen.

Det har tidligere vært en lekkasje på denne gjennomføringen da det er fuktmerker på innredningen under gjennomføringene.

- Overvåk konstruksjonen jevnlig. For å få tilstandsgrad 0 eller 1 må løsningen utbedres, men tidspunktet for når dette er nødvendig er vanskelig å si noe om.
- Løsningen/utførelsen rundt rørgjennomføringer gir fare for fukt inn i konstruksjoner.

Tiltak for å unngå skader i våtrom er å etablere vanntette sjikt, og sørge for tett utførelse rundt rørgjennomføringer. Vanntette sjikt kan være ulike membranprodukter og overflatematerialer med dokumentert tettefunksjon. Klemringene bør monteres med tilstrekkelig klem.

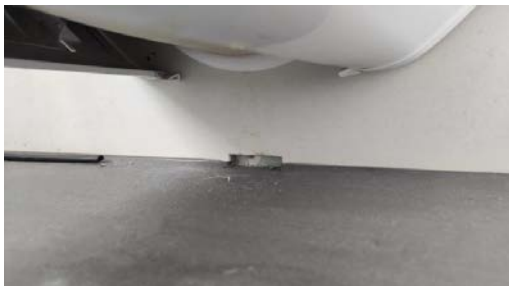
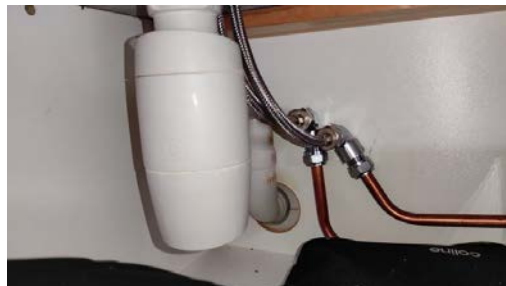
Det er ikke påvist tilfredsstillende løsning for å synliggjøre lekkasje fra innebygget sisterner.

Toalettet fungerer med dagens løsning, men det bør etableres dreneringsløsning slik at eventuelt lekkasjevann fra sisternen blir synliggjort ute i våtrommet.
