## Nøkkelinformasjon

**Salgsobjekt:** Enebolig  
**Eierform:** Eiet  
**Byggeår:** 1982  
**BRA-i/BRA Total** 189/189 kvm  
**Tomtstr.:** 903.2 m<sup>2</sup>  
**Soverom:** 4  
**Antall rom:** 6  
**Gnr./bnr.** Gnr. 10, bnr. 31  
**Oppdragsnr.:** 1501250147

# Tilstandsrapport

gnr. 10, bnr. 31

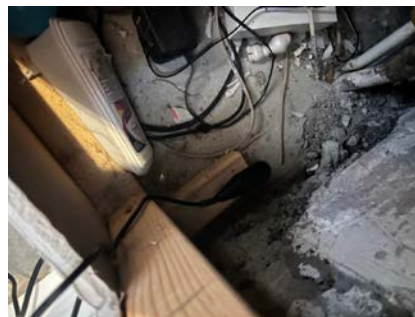
Det er ikke foretatt hulltaking grunnet vegger i betong.  
Det er fukt målt i utsatt konstruksjon med noe forhøyede verdier.

- Ved andre fuktundersøkelser enn hulltaking, er det ikke påvist indikasjoner på fuktskader.

Må ses i sammenheng med fuktsperre mot grunn.
