**Enebolig og tilhørende fjøs med  
landlig beliggenhet på Sør-Senja,  
umiddelbar nærhet til utmark.**

Befaringsdato: 11.06.2025

Rapportdato: 14.08.2025

# Tilstandsrapport

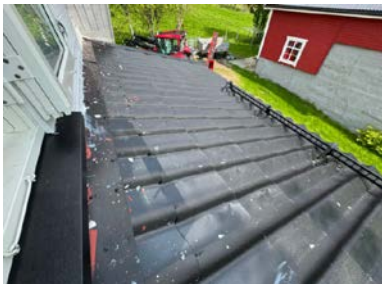
Bulker og grist maling.

- Det bør lages system for bortledning av vann fra taknedløp ved grunnmur.

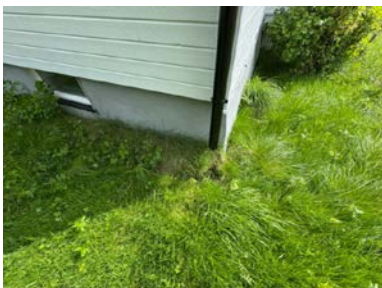
Feil ved takrenner og nedløp utsetter fasader for unødvendig mye vann, noe som øker risiko for skader og reduserer levetiden til nærliggende konstruksjoner.

Eksempel på takrennenedløp som er avsluttet over bakken.

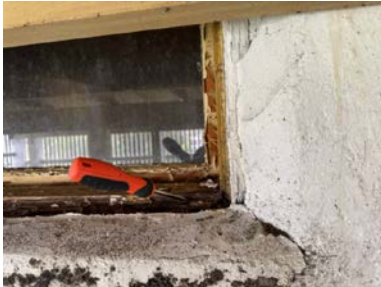
- Det er påvist vinduer med fukt/råteskader.

Vindu med råteskade.

- Vinduer med råteskader må erstattes med nye.

**Kostnadsestimat: 10 000 - 50 000**

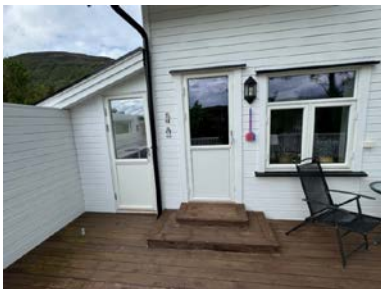
Uten beslag under døren kan vann lettere trenge inn under døren, noe som kan føre til fuktskader på skjulte konstruksjoner.

Det er ikke montert beslag under balkongdøren.

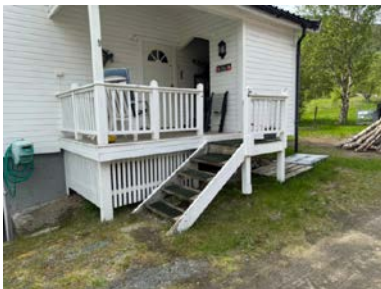
Feil ved rekkverk øker risiko for fall med personskader.

Det er ikke montert rekkverker på trappen.

- Rekkverk må monteres for å lukke avviket.
- Rekkverket er såpass lavt at det på grunn av sikkerhetsmessige forhold anbefales økning av høyde.

**Kostnadsestimat: 10 000 - 50 000**

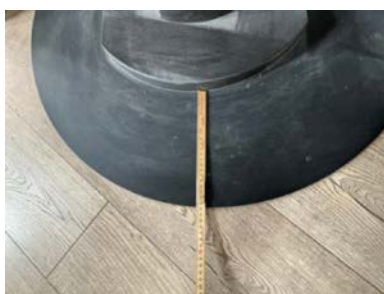
Ildfast plate under ovnen er ikke stor nokk.

Gjøre tiltak for å sikre antall synlige sider av pipen og øke avstanden mot brennbart materiale. Løsning kan være å fjerne innkledding av pipen eller montering av innvendig røykrør. Konsekvens av sprekker og riss kan være røyklekkasje til boligen eller at brennbart materiale utsettes for høy varme. Kontakt stedlig brann- og feiervesen for veiledning før tiltak iverksettes.

**Kostnadsestimat: 50 000 - 100 000**

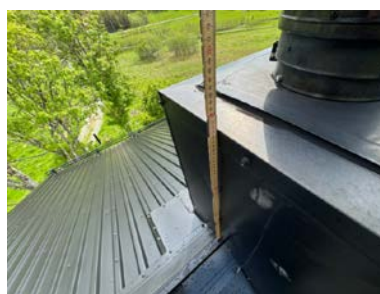
Pipen er ikke høy nokk.

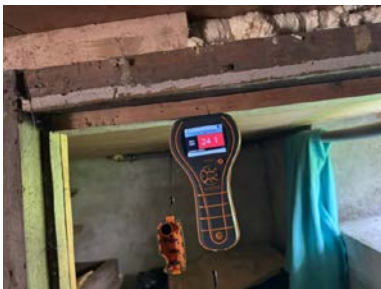
- Det er ikke mulig å foreta hulltaking i underetg i utsatte konstruksjoner.
- Det er påvist indikasjoner på noe fuktgjennomtrenging i kjellergulv.
- Det er påvist indikasjoner på noe fuktgjennomtrenging inn i kjellermur.

Fuktmålinger vise at det er høyt fuktnivå i kjelleren.

Fuktmåling i kjelleren.

- Det påviste fuktnivå gir grunn til å overvåke konstruksjonen jevnlig for å se utvikling over tid, og eventuelt foreta tiltak for å unngå fuktskader.

Å forebygge fukt i kjelleren er viktig for å unngå mugg, råte og andre skader. Anbefalte tiltak er å sikre at overflatevann ledes bort fra huset, sikre for god ventilasjon i kjelleren. Dette kan være å installere ventiler eller bruke en avfukter. Hold takrenner og nedløpsrør rene og i god stand for å sikre at vann ledes bort fra huset.

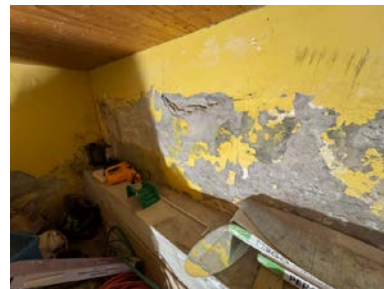
I kjelleren ser jeg saltutslag på veggen. Årsak til saltutslag er fukttilgang til grunnmuren. Fukttilgangen kommer som følge av kapillærsug gjennom grunnmur / betonggulv.

Saltutslag på veggen.

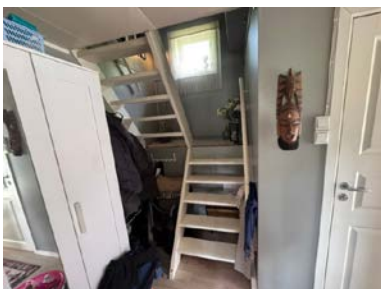
Konsekvensen av de påviste avvikene er økt risiko for fall/personskader.

Trappen.

- Rekkverk må monteres for å lukke avviket.
- Åpninger er såpass store at det ut ifra sikkerhetsmessige forhold anbefales å lage mindre åpninger.

**Kostnadsestimat: 10 000 - 50 000**

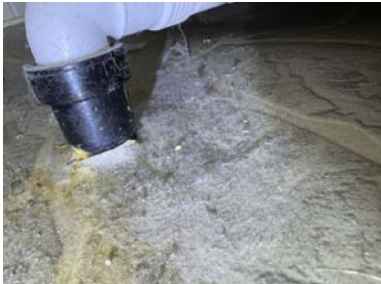
- Utettheter i tettesjiktet på våtrommet kan føre til fuktskader i bakenforliggende konstruksjoner dersom det ikke blir foretatt tiltak på våtrommets tettesjikt.

Manglende membran på veggene og utette rørgjennomføringer i gulv gir risiko for fuktskader i skjulte deler av konstruksjonen. Vegg og gulv må ikke utsettes for fritt vann slik de fremstår i dag.

Vannlekkasjer i rommet kan føre til utflooming av vann til andre rom.

Eksempel på utettheter på vinylbelegget.

**Kostnadsestimat: Over 300 000**

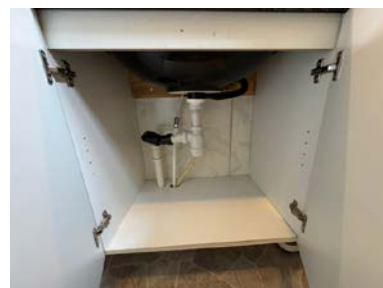
- Det er påvist riss/sprekker i utstyr på våtrommet.
- Det er påvist skader på innredning.

Fuktsvelling i bunnplaten.

Det må regnes med utskifting av toalett og innredningen.

**Kostnadsestimat: 10 000 - 50 000**

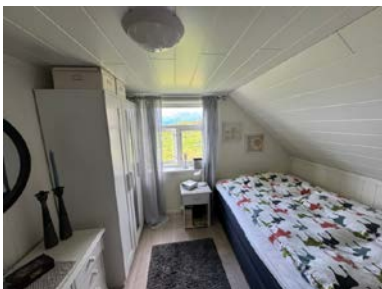
Eksempel på rom som ikke har ventilering utover å åpne vinduet.

Kostnadestimatet er satt til montering av veggventiler.

**Kostnadsestimat: 10 000 - 50 000**

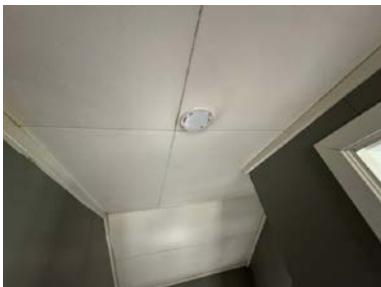
Røykvarslere er demontert på befaringsdagen.

**Kostnadsestimat: Under 10 000**

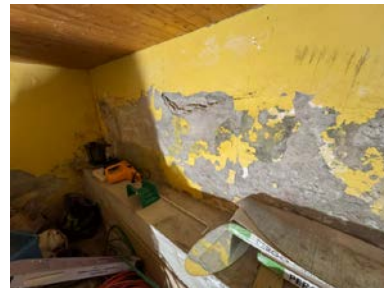
Ved at dreneringen ikke fungerer som tiltent vil det oppstå fuktinntrengning til rom under terreng. I disse rommene vil det oppstå sopp og råteskader over tid med fukttilgang.

Tegn til at dreneringen ikke er tilstrekkelig.

**Kostnadsestimat: 100 000 - 300 000**

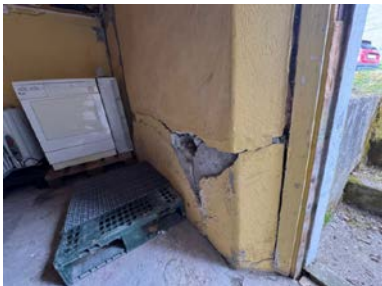
Det er påvist sprekker i murte/pussede fasader.  
Det er registrert setningsskader/store riss/sprekker.

Sprekker i grunnmuren.

**Kostnadsestimat: 100 000 - 300 000**

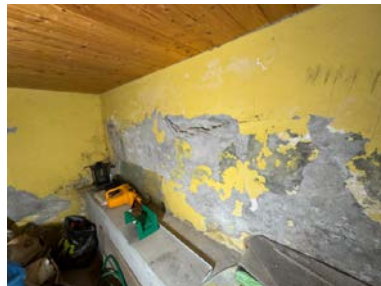
Løs puss på veggen.
