Raveien 52, 9392 STONGLANDSEIDET

**Enebolig og tilhørende fjøs med  
landlig beliggenhet på Sør-Senja,  
umiddelbar nærhet til utmark.**

# Enebolig og tilhørende fjøs med landlig beliggenhet på Sør-Senja

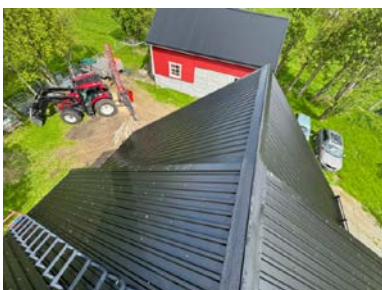
Taktekkingen.

Avviket er av kosmetisk art.

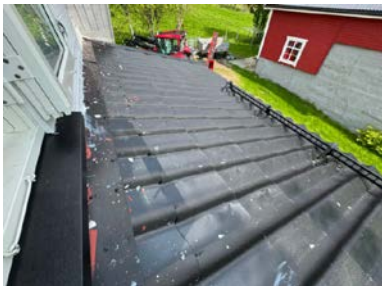
Bulker og grist maling.

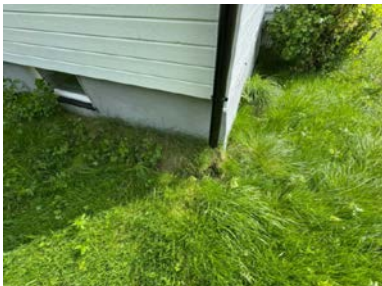
Feil ved takrenner og nedløp utsetter fasader for unødvendig mye vann, noe som øker risiko for skader og reduserer levetiden til nærliggende konstruksjoner.

Eksempel på takrennenedløp som er avsluttet over bakken.

- Det bør lages system for bortledning av vann fra taknedløp ved grunnmur.

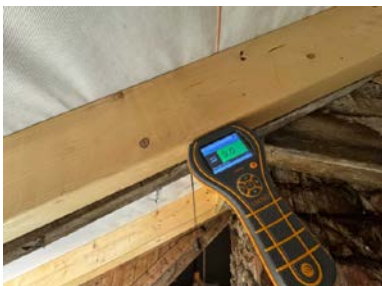
Fuktmålinger i sperre ved loftsluke angir 9 vektprosent. Disse verdiene er

ikke skadelige for konstruksjonen. Disse målingene kan endres ved endret bruk av boligen og temperaturforhold utvendig.

Fuktmåling.

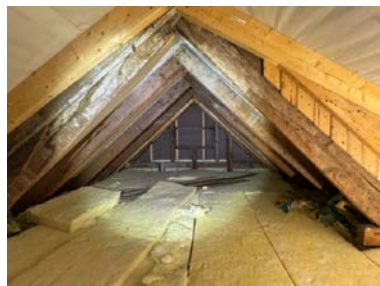
- Det er begrenset/dårlig ventilering av takkonstruksjonen.
- Det er påvist fuktskjolder/skader i takkonstruksjonen.

Ved inspeksjon på kaldt loft ser det ut til at konstruksjonen er begrenset ventilert. Dette øker risiko for kondens med påfølgende fuktskader i takkonstruksjonen.

Konsekvens av kondens/fukt i takkonstruksjonen er høy risiko for sopp og råteskader.

Konstruksjonen er begrenset ventilert.

Før takkonstruksjonen eventuelt etterisolerers eller det gjøres andre endringer som å endre luftingen i konstruksjonen må de tiltenkte løsningene prosjekteres. Dette for at det ikke skal oppstå andre skader som følge av endringene som blir gjort.

Det anbefales ytterligere undersøkelser angående takkonstruksjonens oppbygging og prosjektering.

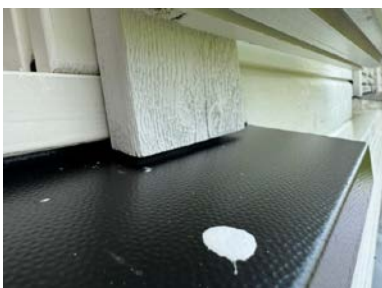
Uten oppbrett på sidene kan vann lettere trenge inn bak beslagene, noe som kan føre til fuktskader på skjulte konstruksjoner.

Det er ikke oppbrett på beslagene.

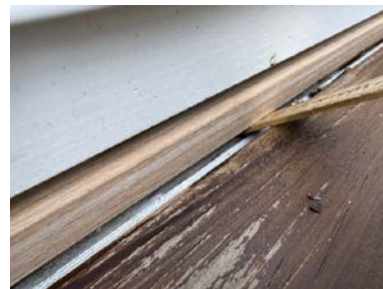
Uten beslag under døren kan vann lettere trenge inn under døren, noe som kan føre til fuktskader på skjulte konstruksjoner.

Det er ikke montert beslag under balkongdøren.

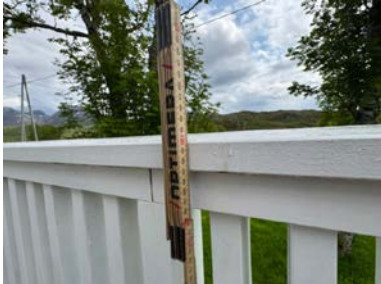
Feil ved rekkverk øker risiko for fall med personskader.

Rekkverkshøyden.

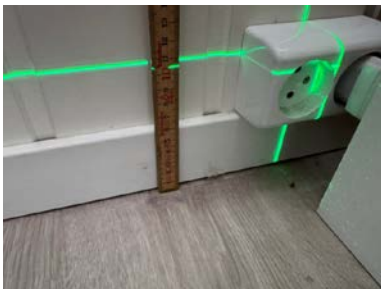
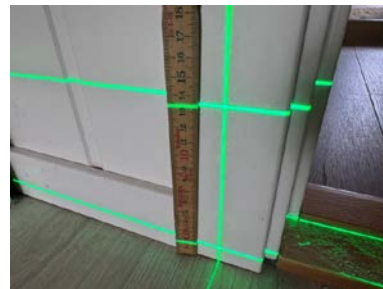
- Målt høydeforskjell på over 30 mm gjennom hele rommet. Tilstandsgrad 3 gis med bakgrunn i standardens krav til godkjente måleavvik.

Måling på soverommet.

Kostnadsestimatet er satt til ytterligere undersøkelser som krever inngrep i skjulte konstruksjoner.

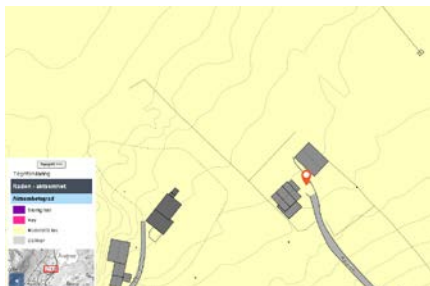
Radongass er en usynlig og luktfri naturlig gass som kan finnes i bygninger. Helsemessig kan eksponering for høye nivåer av radongass øke risikoen for lungekreft. Derfor er det viktig å måle radonkonsentrasjonen i boliger. Denne eiendommen ligger i ett område som ifølge NGUs (Norges Geologiske Undersøkelser) aktsomhetskart har lav til moderat radonforekomst.

Radon aksomhetsgrad.

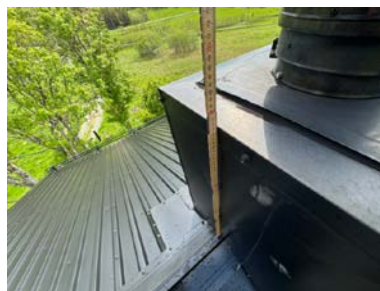
Pipen er ikke høy nokk.

Gjøre tiltak for å sikre antall synlige sider av pipen og øke avstanden mot brennbart materiale. Løsning kan være å fjerne innkleddning av pipen eller montering av innvendig røykrør. Konsekvens av sprekker og riss kan være røyklekkasje til boligen eller at brennbart materiale utsettes for høy varme. Kontakt stedlig brann- og feiervesen for veiledning før tiltak iverksettes.

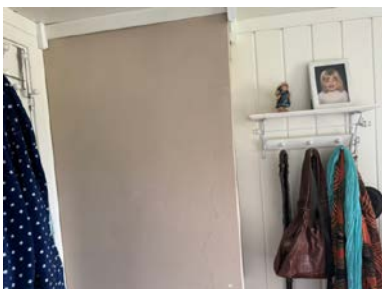
Det er påvist riss i pipen.

Eksempel på riss i pipen.

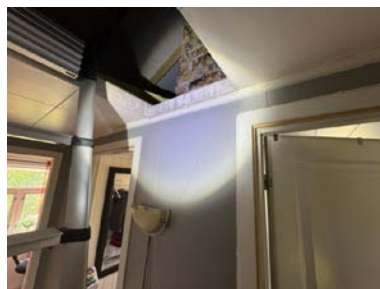
Pipen er kledd inn.

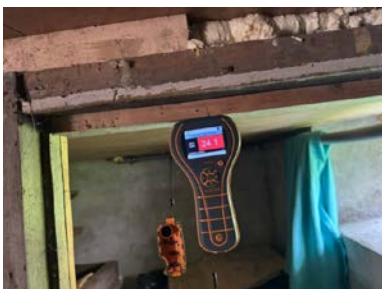
Fuktmålinger vise at det er høyt fuktnivå i kjelleren.

Fuktmåling i kjelleren.

- Det påviste fuktnivå gir grunn til å overvåke konstruksjonen jevnlig for å se utvikling over tid, og eventuelt foreta tiltak for å unngå fuktskader.

Å forebygge fukt i kjelleren er viktig for å unngå mugg, råte og andre skader. Anbefalte tiltak er å sikre at overflatevann ledes bort fra huset, sikre for god ventilasjon i kjelleren. Dette kan være å installere ventiler eller bruke en avfukter. Hold takrenner og nedløpsrør rene og i god stand for å sikre at vann ledes bort fra huset.

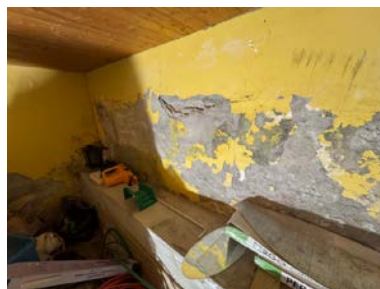
I kjelleren ser jeg saltutslag på veggen. Årsak til saltutslag er fukttilgang til grunnmuren. Fukttilgangen kommer som følge av kapillærsug gjennom grunnmur / betonggulv.

Saltutslag på veggen.

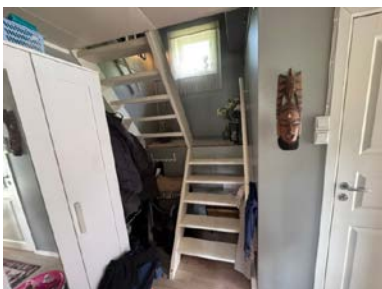
Konsekvensen av de påviste avvikene er økt risiko for fall/personskader.

Trappen.

- Rekkverk må monteres for å lukke avviket.
- Åpninger er såpass store at det ut ifra sikkerhetsmessige forhold anbefales å lage mindre åpninger.

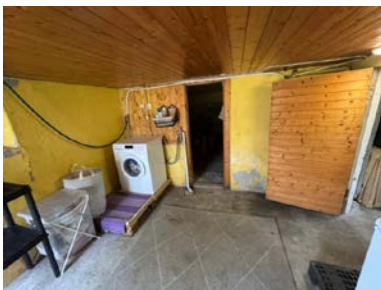
Vaskerommet

Rommet må oppgraderes/renoveres før daglig bruk for å redusere risiko/omfang av skader. Ved å utsette gulv og vegger for vann kan det oppstå sopp og råteskader i skjulte deler av konstruksjonen.

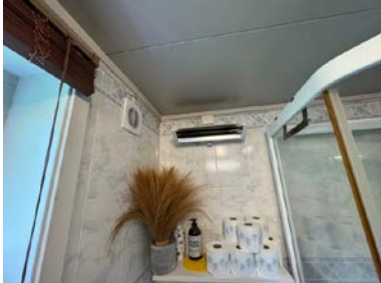
Veggplatene er vannavvisende. Disse tar skade av å utsettes for vann. Løsningen er heller ikke vanntett.

Ved å utsette veggoverflater for vann er det stor risiko for at det kan oppstå vannskader.

Vannavvisende veggplater.

- Membran/tettesjikt må legges.

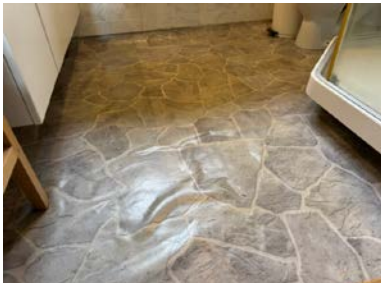
Løst gulvbelegg

Avviket ved manglende sluk på gulvet fører til at vann kan flomme ut av rommet samt at det blir stående vanddammer på gulvet ved vannpåkjenning. Det anbefales at det gjøres en helhetlig prosjektering ved oppgradering av våtrommet slik at fallforholdene da blir riktig.

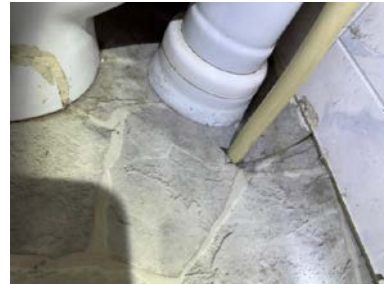
- Utettheter i tettesjiktet på våtrommet kan føre til fuktskader i bakenforliggende konstruksjoner dersom det ikke blir foretatt tiltak på våtrommets tettesjikt.

Manglende membran på veggene og utette rørgjennomføringer i gulv gir risiko for fuktskader i skjulte deler av konstruksjonen. Vegg og gulv må ikke utsettes for fritt vann slik de fremstår i dag.

Eksempel på utettheter på vinylbelegget.

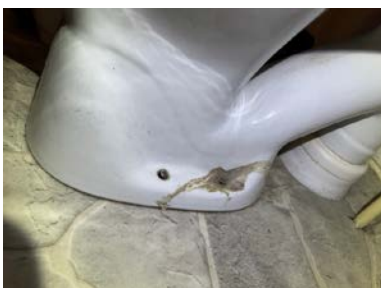
Ved inspeksjon av sanitærutstyr og innredning har jeg påvist at toalettet har sprekk og bunnplaten i innredningen har fuktsvelling.

Sprekk i toalettet.

Det må regnes med utskifting av toalett og innredningen.

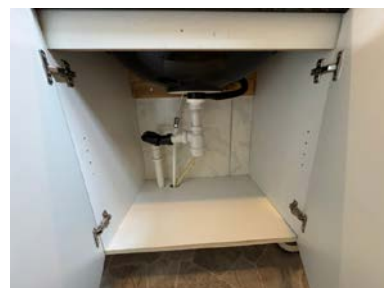
Fuktsvelling i bunnplaten.

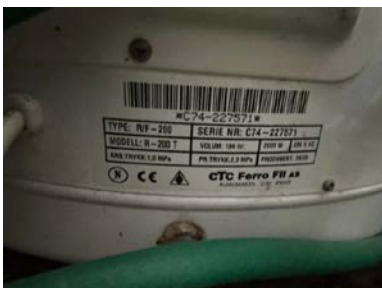
Produksjonsdato på varmtvannstanken.

Det er ikke behov for utbedringstiltak utover at det anbefales å etablere el-tilkobling som tilfredsstiller dagens krav. Ut ifra alder til varmtvannstanken kan skader plutselig oppstå. Konsekvens av manglende fasttilkobling på varmtvannsberederen er risiko for varmgang i stikkkontakten som kan føre til brann.

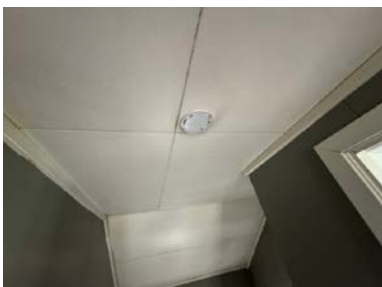
Røykvarslere er demontert på befæringsdagen.

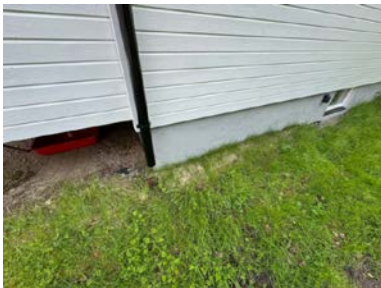
Ved at dreneringen ikke fungerer som tiltent vil det oppstå fuktinntrengning til rom under terreng. I disse rommene vil det oppstå sopp og råteskader over tid med fukttilgang.

Det er ikke utvendig fuksikring.

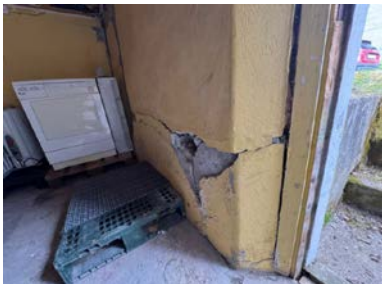
Det er påvist sprekker i murte/pussede fasader.  
Det er registrert setningsskader/store riss/sprekker.

Sprekker i grunnmuren.

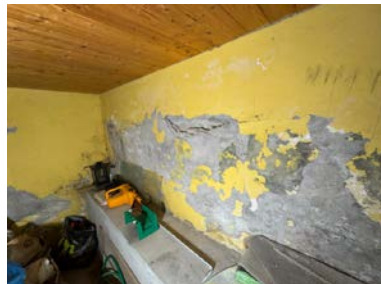
Løs puss på veggen.

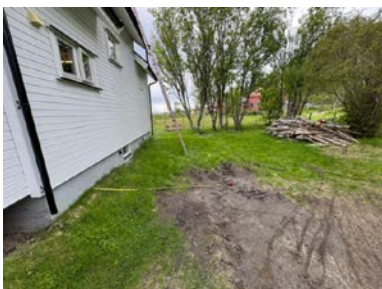
Feil ved terrenghorhold fører til unødvendig mye vann mot bygningen, noe som øker risiko for skader og reduserer levetiden.

Terrenget er relativt flatt på baksiden av boligen.

- Det bør foretas terrengjusteringer.
