**Landbrukseiendom på Sør-Senja  
med nydelig beliggenhet!**

**Salgsobjekt:** Landbruk  
**Eierform:** Eiet  
**Byggeår:** 1963  
**BRA-i/BRA Total** 224/279 kvm  
**Tomtstr.:** 125565.5 kvm  
**Soverom:** 5  
**Antall rom:** 7  
**Gnr./bnr.** Gnr. 216, bnr. 29  
Gnr. 216, bnr. 28  
**Oppdragsnr.:** 1901260007

Befaringsdato: 12.02.2026

Rapportdato: 11.03.2026

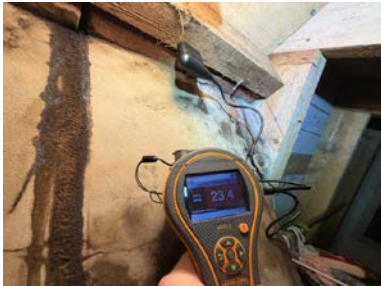
Fuktmålinger i kubbing med pipe og taktro viser ca 23 og 30 vektprosent. Disse verdiene er skadelige for trekonstruksjonen.

Fuktmåling ved pipe.

Før det gjøres endringer i takkonstruksjonen slik som endring av ventilering må de tiltenkte løsningene prosjekteres. Dette for at det ikke skal oppstå andre skader som følge av endringene som blir gjort.

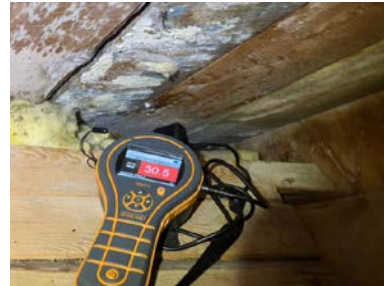
Det er registrert fuktmerker i undertak, sperrer og gulvet. Det er også påvist stedvis svertesopp på undertak og gulv.

Fuktmåling i undertak.

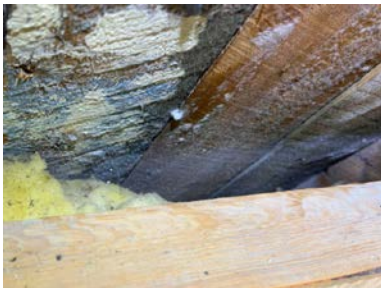
Det er påvist rim på underteaket.

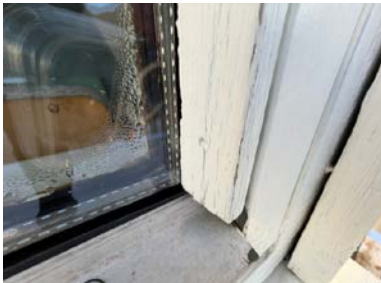
Innvendig er det observert fuktmerker på treverk rundt glasset og kondens på innvendig glass.

Vinduer er slitte som følge av ytre værpåvirkninger, og det er sprekker i treverket.

Eksempel på værslitte lister utvendig og kondensering på innvendige glassflater.

Det må regnes med løpende vedlikehold og gradvis utskifting av vinduer i kjelleren som følge av alder og slitasje. Det anbefales at vinduer med begrenset isolasjonsevne vurderes skiftet fremfor kun vedlikehold.

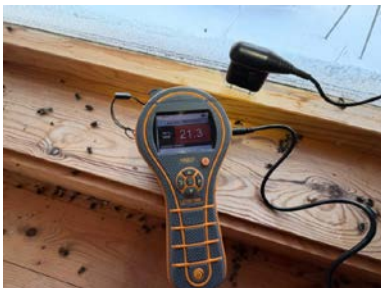
Trevirket i vinduene på kaldloftet og i kjelleren har forhøyet fuktnivå og forekomst av svertesopp.

Forhøyet fuktnivå i treverket i vinduene på kaldloftet og i kjelleren øker risikoen for råte, og bør følges opp med nødvendige tiltak for å hindre ytterligere skade.

Fuktmåling i vindu kaldloft.

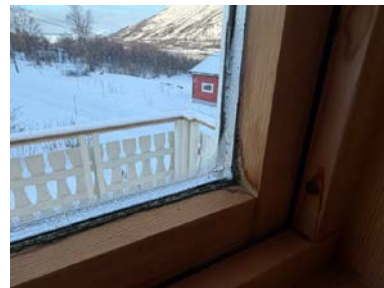
Eksempel på kondensering på innvendig vindusglass.

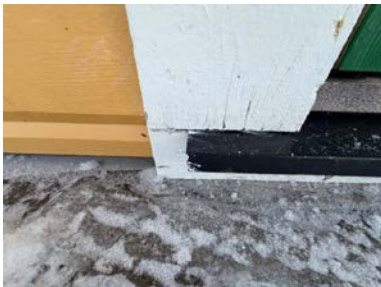
Det er registrert avvik rundt innsettingsdetaljer der omramminger går helt ned i beslaget utvendig.

Eksempel på omramming som støter mot vannbrettbeslag.

Avvik rundt innsetningsdetaljer og omramminger som går helt ned i beslaget utvendig bør utbedres for å hindre vanninntrenging og påfølgende fuktskader i konstruksjonen.

Tiltak bør iverksettes for å redusere kondens på innvendig glass, da vedvarende kondens kan føre til fuktskader og muggdannelse.

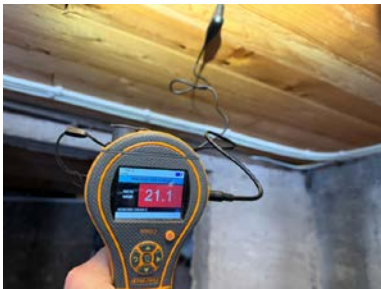
Det er målt forhøyede fuktverdier i etasjeskillet mellom kjeller og 1. etasje.

Fuktmåling i etasjeskillet mot kjelleren.

Kostnadsestimatet er satt for ytterligere vurdering av avviket og prosjektering av eventuelle tiltak. Kostnader for eventuell utbedring vil ikke være mulig å vurdere før ytterligere undersøkelser er gjort.

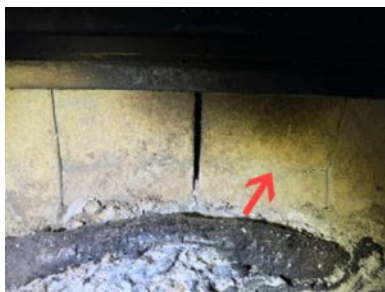
Avvik: Ved ildstedet er det registrert skader på ildfast stein inni ovnen.

Skadet stein i vedovnen.

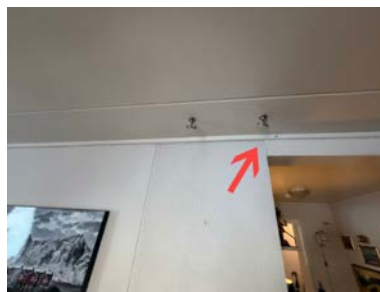
Avstand til brennbart materiale er ikke ivaretatt.

Avstanden fra røykrør til brennbart materiale må utbedres i henhold til gjeldende forskrifter for å redusere risikoen for brannspredning ved eventuell pipebrann.

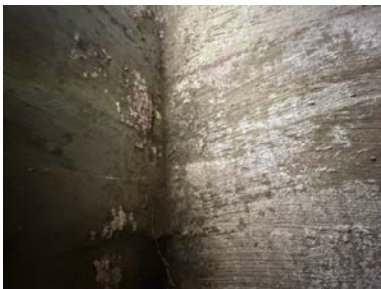
Det er observert saltutslag på vegg, samt forhøyede fuktverdier i treverk, målt til ca. 43 vektprosent.

Årsaken til saltutslagene er fukttilgang til grunnmuren, som skyldes kapillærsug gjennom grunnmur og betonggulv.

Saltutslag.

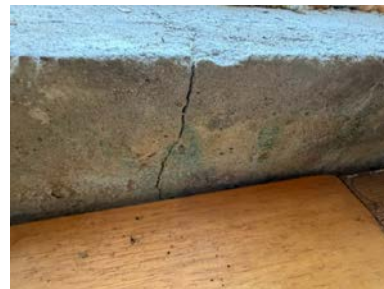
Det er registrert rissdannelser i vegg.

Riss i vegg.

Rissdannelser kan indikere bevegelser i konstruksjonen og kan medføre økt risiko for videre utvikling av sprekker. Det anbefales å følge med på forholdet og vurdere nærmere undersøkelser og utbedring dersom sprekken øker i omfang eller endrer karakter.

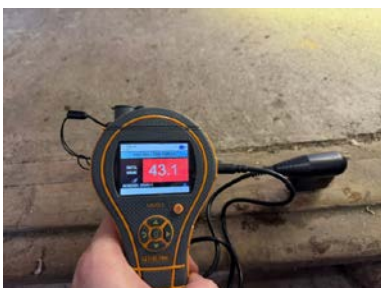
Målt fukttinnhold i treverk på ca. 43 vektprosent tilsier at treverket er over fibermetningspunktet, noe som gir økt risiko for mugg- og råteskader ved vedvarende fuktpåvirkning. Det bør gjøres tiltak for å redusere fuktbelastningen i kjelleren for å unngå videre skadeutvikling og negativ påvirkning på både bygningskonstruksjonen og innneklimaet. Vi anbefaler at det er minst mulig organisk materiale i etasjen og mest mulig åpen betong og murflater. Permanent styrt avfukting vil være med på å bedre klimaet i etasjen. Forholdet må sees i sammenheng med etasjeskiller og vindu.

Fuktmåling.

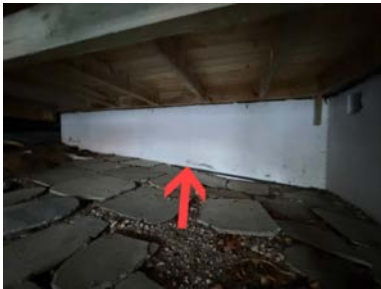
Krypkjeller

Avvik: Det er ikke etablert adkomst eller luke til krypkjelleren. Det har derfor ikke vært mulig å inspisere denne delen av konstruksjonen. Manglende inspeksjonsmulighet medfører usikkerhet knyttet til tilstanden i krypkjelleren.

Siden krypkjelleren under tilbygget ved inngangspartiet ikke var tilgjengelig for inspeksjon, kan skjulte forhold som fukt, mugg-/råteskader, skadedyr og skader i bjelkelagskonstruksjonen ikke utelukkes. Det anbefales å etablere inspeksjonsadkomst (luke) og gjennomføre kontroll for å avdekke eventuelle skader og avvik.

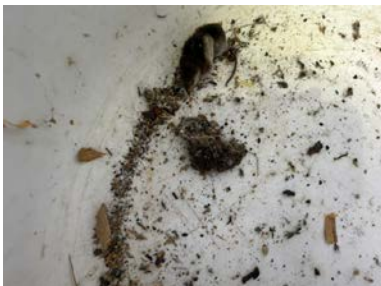
Avvik: Det er påvist mus i kjelleren.

Skade på eiendom: Mus er gnagere har behov for å gnage på ting for å holde tennene sine i sjakk. Dette kan føre til skader på boligens konstruksjon, ledninger, isolasjon og personlige eiendeler.

Eksempel på mus.

For å forhindre mus i boligen, er det viktig å ta tiltak som tetting av innganger, opprettholde god hygiene, og eventuelt bruke feller eller annen skadedyrbekjempelse. Det er viktig å handle raskt hvis du mistenker at mus har kommet inn i boligen din for å begrense skade og helsefare. Det anbefales at det innhentes vurdering fra fagkyndige innenfor fagområdet skadedyr for å kartlegge utbredelse og eventuelle skader.

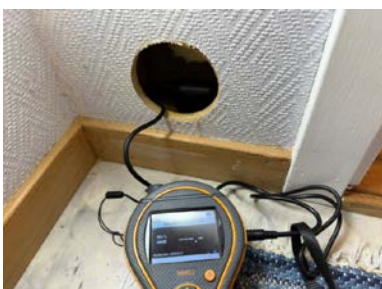
Bruk av dampsperre i våtrom kan føre til at fukt blir innestengt i konstruksjonen, noe som øker risikoen for mugg- og råteskader over tid.

Fuktmåling.

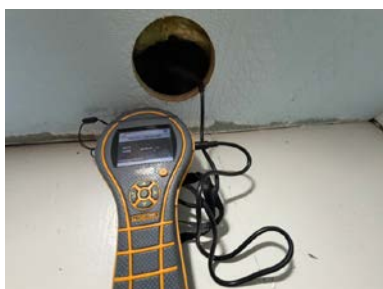
Bruk av dampsperre i våtrom kan føre til at fukt blir innestengt i konstruksjonen, noe som øker risikoen for mugg- og råteskader over tid.

Fuktmåling.

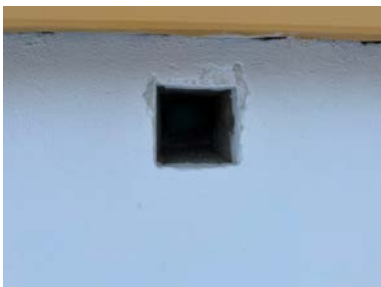
- Tekniske installasjoner - Ventilasjon  
Avvik: Overstrømningsmulighetene mellom rommene vurderes som begrensede, noe som kan gi redusert luftutveksling.  
Det er registrert at det mangler netting og kappe på ventilgjennomføringer utvendig.

Det mangler kappe og netting på ventilgjennomføring i vegg.

Manglende sikring av ventilgjennomføringer kan medføre inntrengning av vann ved regnvær og adgang for gnagere, med risiko for fukt- og materialskader. Montering av netting og kappe anbefales.

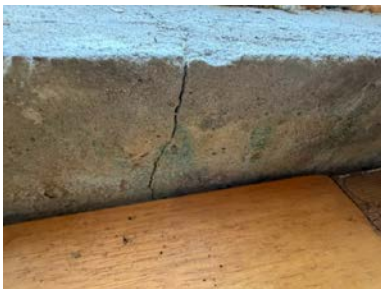
Avvik: Det er registrert rissdannelser i grunnmuren og murpuss utvendig.

Riss i grunnmuren.

Rissdannelser kan indikere bevegelser i konstruksjonen og kan medføre økt risiko for videre utvikling av sprekker. Det anbefales å følge med på forholdet og vurdere nærmere undersøkelser og utbedring dersom sprekken øker i omfang eller endrer karakter.

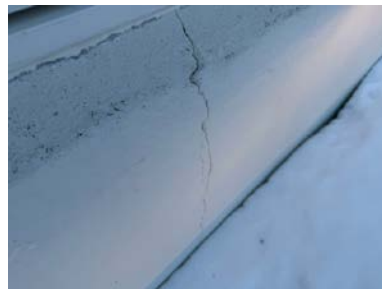
Riss i murpuss.

Riss i pussede fasader bør utbedres for å hindre at fukt trenger inn i konstruksjonen, noe som kan føre til ytterligere skader som frostsprengning eller at puss løsner.
