Vikevegen 1287, 5568 VIKEBYGD

**Enebolig i Vikebygd - Stor garasje  
og utebod - 1,6 mål tomt - Landlig  
og rolig beliggenhet**

Rapportdato: 02.10.2025

# Tilstandsrapport

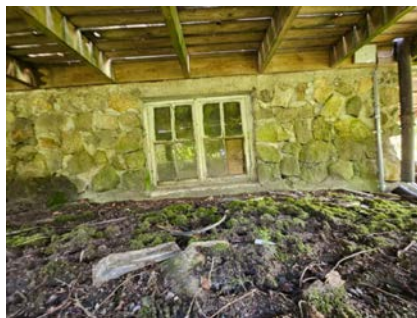
Noen vinduer i kjeller har råteskader i treverket. Det er også påvist enkelte glassruter som er punktert eller sprukne.

Vinduer i kjeller har råteskader og knuste glass.

Det anbefales å skifte ut vinduer med råteskader og punkterte eller sprukne glassruter.

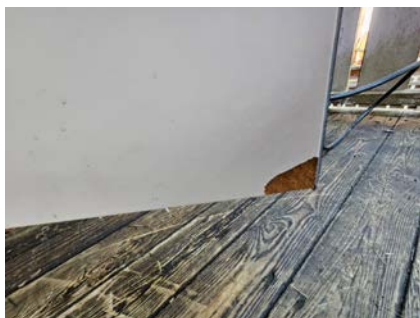
Slitt og skadet dør reduserer funksjon og sikkerhet, og kan medføre ytterligere forringelse av dør og karm. Utetthet gir trekk, økt varmetap og dårligere innemiljø. Det anbefales å reparere eller skifte ut balkongdør og hovedytterdør for å sikre tetthet, funksjon og holdbarhet. Løse eller skadde deler bør utbedres, og dører bør justeres slik at de åpnes og lukkes korrekt.

Skade på hovedytterdør.

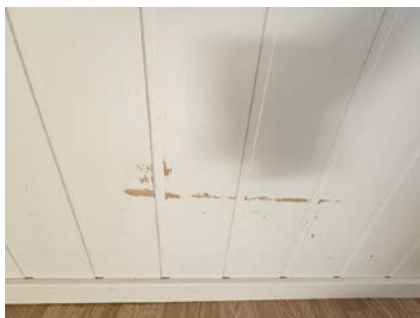
Overflater har en del slitasjegrad utover det en kan forvente.

- Overflater må utbedres eller skiftes.

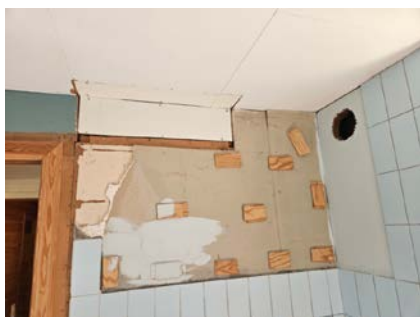
Overflater har en del slitasjegrad utover det en kan forvente.

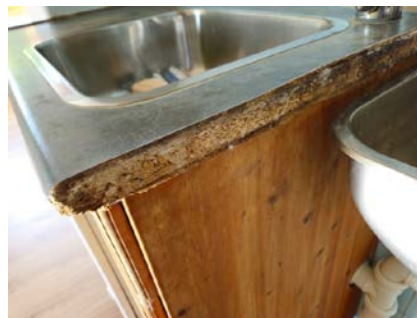
- Det er påvist skader på overflater/kjøkkeninnredning utover normal slitasje/grad.

Det er påvist skader på overflater/kjøkkeninnredning utover normal slitasje/grad.

- Det må påregnes lokal utbedring/utskiftning.
