Frittliggende enebolige med  
tre soverom og stor eiet tomt

Bakkesia 7 /  
8523 Skjomen

# Tilstandsrapport

## ENEBOLIG

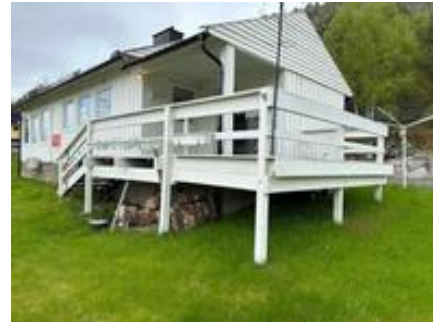
Utgang fra kjøkken til dels overbygget veranda bygget i impregneret og malt trevirke. Rekkverk med malte liggende bord og håndhilst. Trapp til mark.

-Veranda har generelt et vedlikeholdsbehov.

- Rekkverket er for lavt i forhold til dagens krav til rekkverkshøyder.
- Rekkverk er ikke barnesikkert i henhold til dagens krav for avstand mellom spiler.
- Det er værslitt/oppsprukket trevirke/trepaneler.
- Åpninger i rekkverk er ikke i henhold til krav i dagens forskrifter.

- Åpninger i rekkverk må endres for å tilfredsstille krav på byggemeldingstidspunktet.
- Det må foretas tiltak for å lukke avviket.

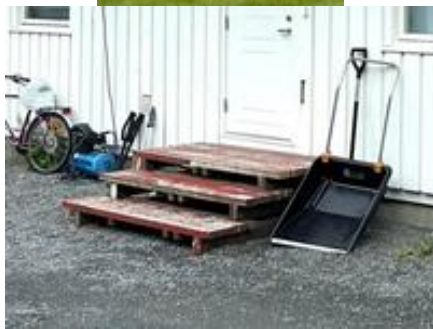
Trappe er i enkel utførelse.

Det er ikke rekkverk ved trapp til inngangsparti.

- Rekkverkshøyder er under dagens forskriftskrav til rekkverk i trapper.
- Det er ikke montert rekkverk.
- Det er avvik:

- Rekkverket er såpass lavt at det på grunn av sikkerhetsmessige forhold anbefales økning av høyde.
- Rekkverk må monteres for å lukke avviket.

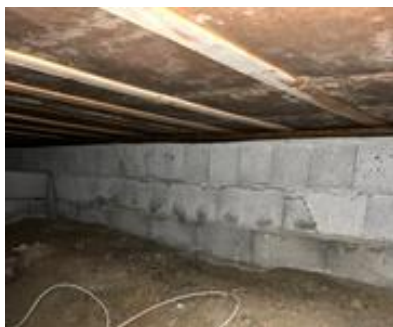
Adkomst til krypkjeller via luke/dør i mur. Det er innredet et mindre bodrom hvor varmtvannsbereder og rør i rørskap er plassert.

Stedvis noe misfarge/mugg på stubbloftsplater, det kan være et resultat av tidvis noe høyt fuktgivende i krypkjeller.

- Det er ingen ventilering av krypkjeller.
- Det er manglende fuktsperre på bakken.

Krypkjeller fremstår som tør men noe misfarge i stubbloftsplater indikerer tidvis noe fuktighet.

- Bedre ventilering må etableres.
- Fuktsperre på bakken bør etableres.

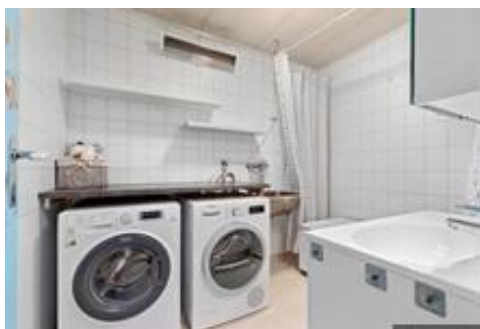
Det foreligger ingen dokumentasjon på utførelse.

Badet er i noe ufagmessig utførelse.

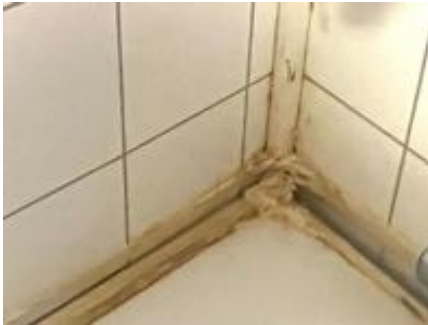
## Overflater vegger og himling

Rommet har våtromsplater på vegger og malt innvendig tak.

- Våtromsplater er ikke montert fagmessig.
- Det er påvist tegn til fuktskader i overflater.

Det er benyttet malte trelister i hjørne ved baderomsplater, dette er ikke en anbefalt løsning og kan resultere i lekkasje eller, begrenset levetid for plater.

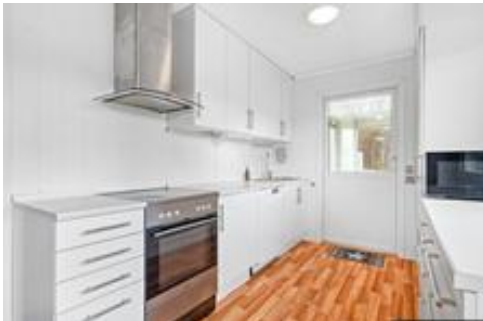
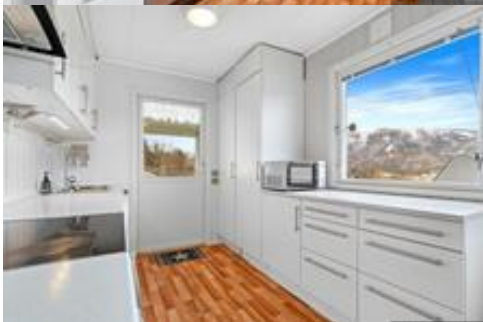
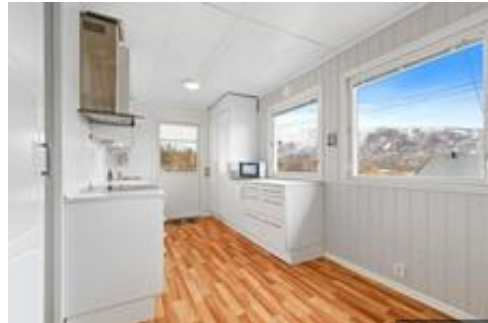
Kjøkken er opplyst og være delvis nytt i 2009.

-Noe bruksmerker.

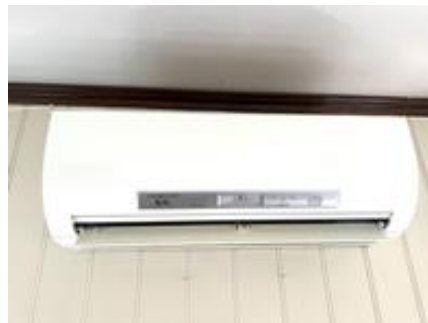
Varmesentral:  
Mitsubishi varmepumpe fra ca. 2011. Montert i nåværende bolig i 2013.  
Vurdering av avvik TG 2:  
- Mer enn halvparten av forventet brukstid på varmesentral er oppbrukt.

Mitsubishi varmepumpe fra ca. 2011. Montert i nåværende bolig i 2013.

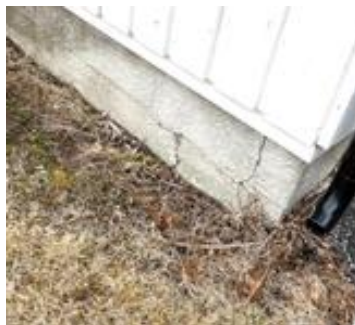
Bygningen har grunnmur i lettklinkerblokker og stripefundamenter av betong under grunnmur.

- Grunnmuren har sprekkdannelser.
- Det er registrert horisontalriss som er symptom på jordtrykk.
- Det er registrert skråriss som er symptom på setninger.
- Det er påvist sprekker i murte/pussede fasader.

- Lokal utbedring må utføres.
- Sprekker i grunnmuren må tettes.
