Fjellvegen 28, 7350 BUVIKA

# Tilstandsrapport

Befaringsdato: 16.01.2026

Rapportdato: 05.02.2026

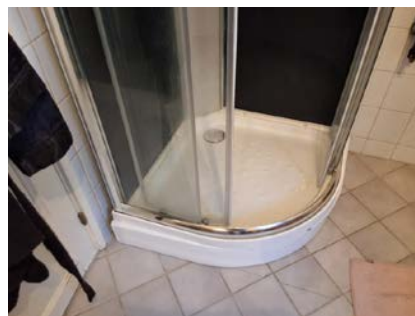
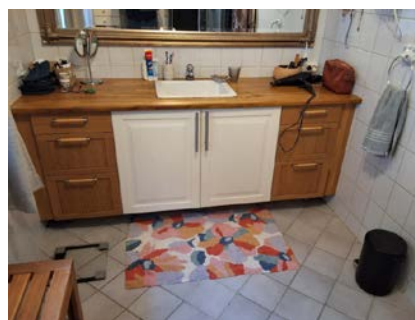
### 1. ETASJE > HOVEDBAD

#### 1 TG 2 Tilliggende konstruksjoner våtrom

Det er påvist sprekker og svekkelser i gulvet, trolig som følge av alder, belastning eller materialbevegelse.

Sprekker og bevegelser i gulvet kan føre til svekkelse av tettesjiktet.

Det kan medføre vanninntrengning til bakenforliggende konstruksjoner, med risiko for fukt- og følgeskader.

- Gjennomføre ytterligere undersøkelser og foreta utbedring av skade.

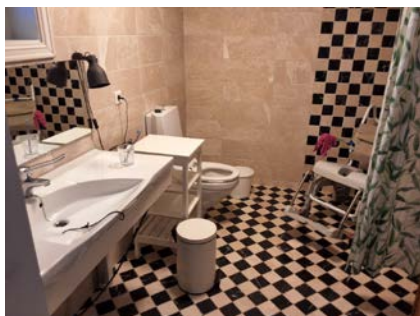
## 1. ETASJE > GJESTEBAD

### TG 1 Overflater vegger og himling

Veggene har fliser. Taket er malt.

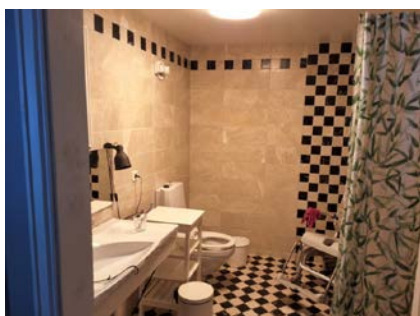
## 1. ETASJE > GJESTEBAD

### TG 2 Overflater Gulv

- Det er mulighet for at det kan forekomme vannlekkasje på våtrommet hvor vann ikke vil gå til sluk.

- Eventuelt lekkasjevann fra utstyr utenfor dusjsone vil ikke ha en naturlig vei til sluket. Dette kan føre til at vann samler seg på gulvet og potensielt renner ut av rommet eller trenger inn i konstruksjonen. Det er ikke etablert terskel ved døråpning som følge av handikapløsning.

Ved stor vannbelastning kan vann renne uhindret inn i tilstøtende soverom, med risiko for fuktskader på gulv, vegger og tilhørende konstruksjoner.

Det anbefales å vurdere alternative tiltak for å hindre vanninntrengning, for eksempel lokal oppkant, falljustering eller annen løsning som ivaretar både tilgjengelighet og nødvendig fuktsikring.

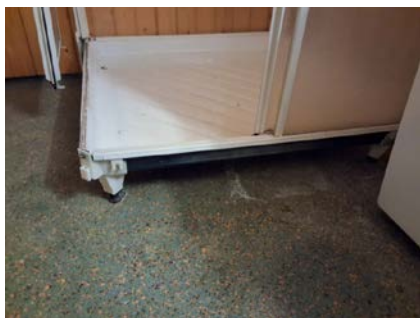
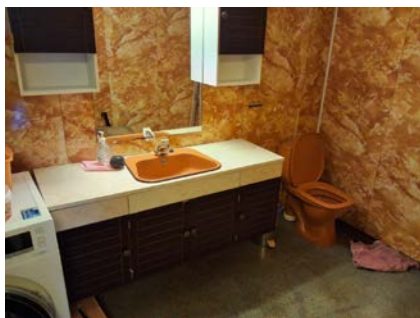
## SOKKELETASJE > BAD

### TC 2 Tilliggende konstruksjoner våtrom

Sprekker i skjøter kan føre til at vann trenger inn bak platene ved normal bruk av badet.

Vanninntrengning kan medføre fuktskader i underliggende konstruksjoner, med risiko for redusert levetid og behov for omfattende utbedringer.

- Gjennomføre ytterligere undersøkelser og foreta utbedring av skade.

Det anbefales å utbedre eller fornye aktuelle skjøter for å sikre tilstrekkelig tetthet. Ved omfattende sprekke-dannelser bør nærmere undersøkelser gjennomføres for å avklare om plateløsningen må rehabiliteres eller skiftes.
