Skrolsvikveien 897, 9392 STONGLANDSEIDET

**Eldre enebolig med naturskjønn  
beliggenhet på Sør-Senja,  
umiddelbar nærhet til utmark.**

Befaringsdato: 28.07.2025

Rapportdato: 19.08.2025

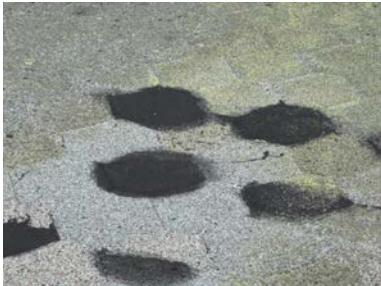
Det er påvist skader eller avvik på selve taktekkningen. Mer enn halvparten av forventet brukstid er passert på taktekkningen. Mer enn halvparten av forventet brukstid er passert på undertak.

Ved inspeksjon av taktekkningen er det registrert skader eller svekkelser som reduserer taktekkningens forventede levetid. Skadene består av mosedannelser og skader på taktekkningen. Det er tegn til lekkasje på taket.

Skader som er forsøkt utbedret.

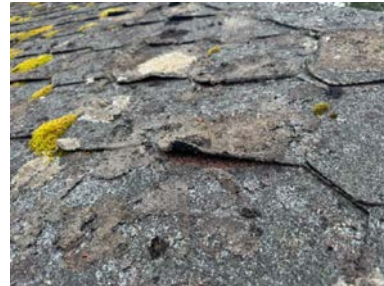
Skader på taktekingen.

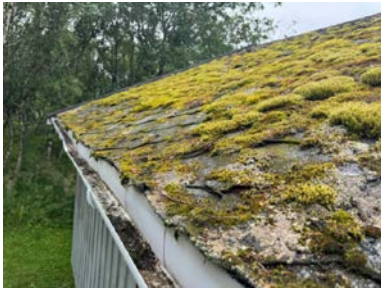
Mose på taket.

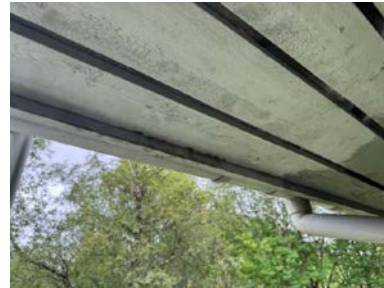
Eksempel på tegn til lekkasje på taket.

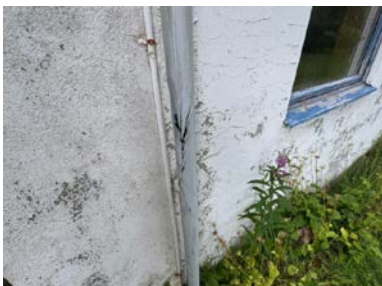
Enkelte nedløp er avsluttet med utkaster over terreng. Dette gir økt vannpåkjenning mot drenering og grunnmur. Takrenner og nedløp har skader. Takstigen er demontert.

Skader på takrennenedløp.

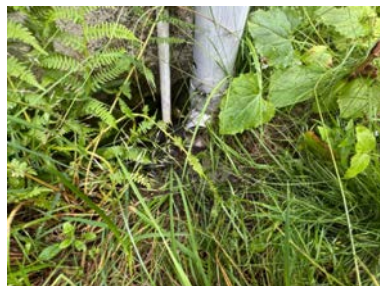
Nedløpet er avsluttet over terreng med utkaster.

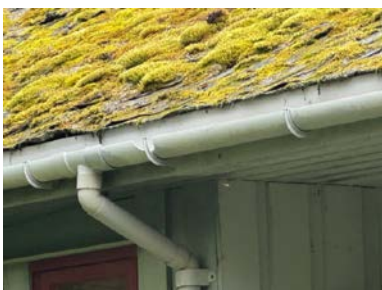
Skade i takrennen.

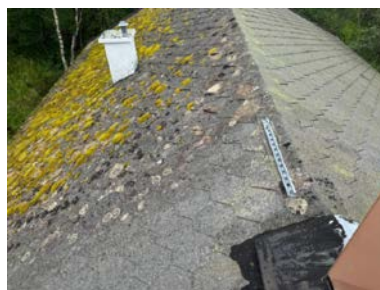
Takstigen er demontert.

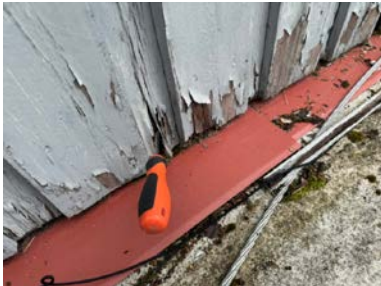
Det er påvist betydelige råteskader i bordkledningen. Det er ingen musesperre i nedre kant av konstruksjon. Det er værslitt/oppsprukket trevirke/trepener.

Eksempel på råteskadet kledning.

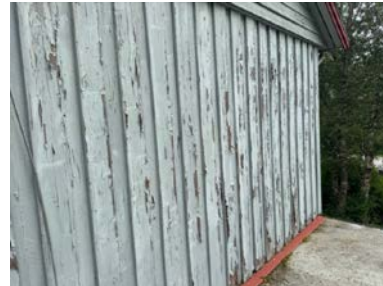
Værslitt kledning.

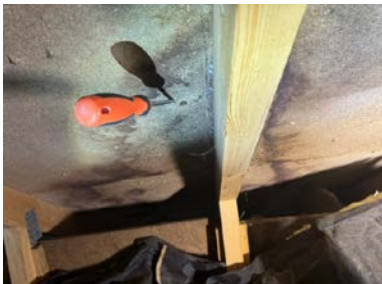
Det er begrenset/dårlig ventilering av takkonstruksjonen. Det er fra loft/kryploft påvist indikasjoner på at det er punktering av dampspærre, som medfører svekket effekt av dampspærrefunksjonen. Det er påvist fukt-/råteskader i takkonstruksjonen. Bærende/sentrale deler av takkonstruksjonen er fjernet.

Fukt/ råteskader i taktro.

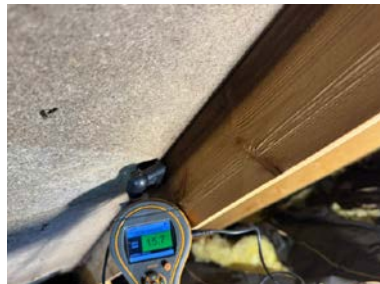
Fuktmåling ved fukt/råteskade.

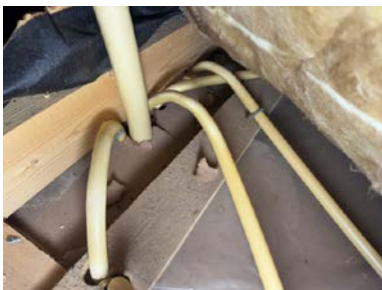
Det er montert dampspærre i etasjeskillet mellom varm og kald del av konstruksjonen. På oppføringstidspunktet for boligen var rutiner for montering av dampspærre dårlig samtidig som de tilgjengelige produktene hadde lav kvalitet. Dette resulterer ofte i utettheter i dampspærren som kan føre til at fuktig «inneluft» trekkes gjennom konstruksjonen og kondenserer på kald del av konstruksjonen. Pappkubbingen på takforten er stedvis deformert. Dette gir dårligere luftgjennomstrømning til konstruksjonen. Avviket øker risiko for fuktskader i konstruksjonen. Fuktmålinger i sperre / taktro ved fukt/råteskadene angir 15,7 vektprosent. Disse verdiene er ikke skadelige for konstruksjonen. Disse målingene kan endres ved endret bruk av boligen og temperaturforhold utvendig. Det er registrert Stedvis fuktmerker og råteskader i taktro. Ved pipen er taksperrene ombygd på grunn av plasseringen til pipen, det må gjøres ytterligere undersøkelser av ombygde sperrer. Takluken er ikke tett, dette fører til at fuktig "inneluft" trekker opp på kaldloftet og kondenserer.

Eksempel på punktert dampsperre.

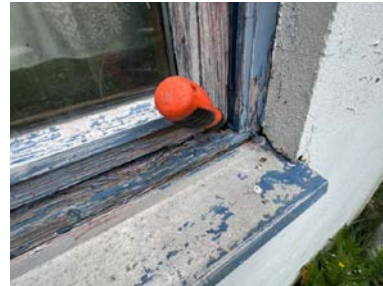
Det er påvist at enkelte vinduer er vanskelig å åpne/lukke. Det er påvist avvik rundt innsettsdetaljer. Det er påvist noen glassruter som er punktert eller sprukne. Det er påvist tegn på innvendig kondensering av enkelte vindusglass. Det er påvist vinduer med fukt/råteskader. Karmene i vinduer er slitte og det er sprekker i trevirket.

Vindu med råteskade.

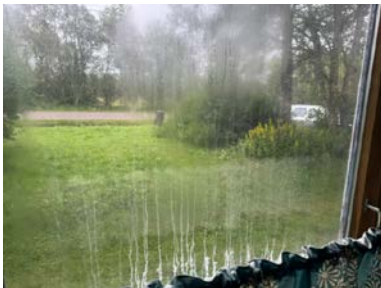
Eksempel på punkttert vindu.

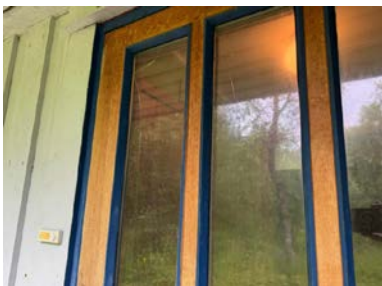
Det er påvist avvik rundt innsettsdetaljer. Det er påvist dør(er) med fukt/råteskader. Det er påvist dører med punkterte eller sprukne glassruter. Det er påvist dører som er vanskelig å åpne eller lukke. Karmene i dører er værslitte utvendig og det er sprekker i trevirket.

Sprekker i glasset på døren.

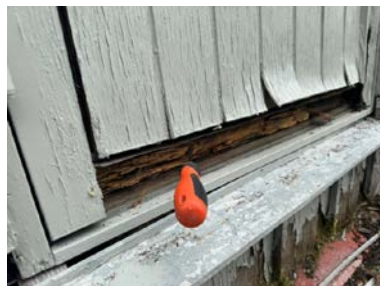
Råteskadet balkongdør.

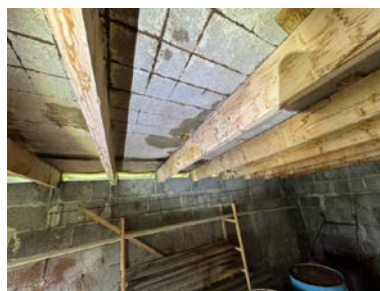
Fuktinntregning til garasjen.

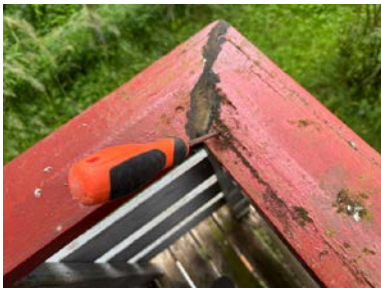
Det er påvist fukt-/råteskader i konstruksjonen. Rekkverket er for lavt i forhold til dagens krav til rekkverkshøyder.

Utragede balkonger er en risikokonstruksjon hvor det erfaringsmessig kan oppstå skader. Årsak til dette er at vann følger bjelkene inn gjennom vegglivet og det oppstår råteskader innenfor veggen.

Råteskade i rekkverk.

Kostnadsestimatet er satt til enkelte utbedringer av råteskadet konstruksjon.

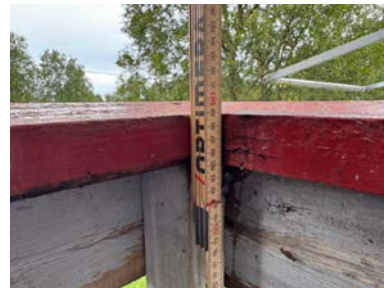
Rekkverkshøyde.

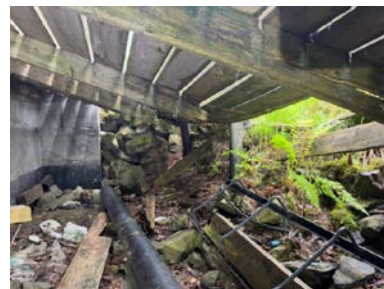
Det er påvist fukt-/råteskader i konstruksjonen. Konstruksjonene har omfattende skjevheter.

Ved inspeksjon av platten har jeg påvist omfattende råteskader og svikt i bærende konstruksjoner.

Råteskadet bærebjelker.

Platten må rives å byttes ut i sin helhet. Skader på platting kan føre til personskader.

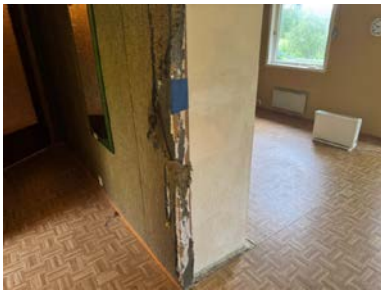
Det er stedvis påvist synlige skader på overflater. Overflater har en del slitasjegrad utover det en kan forvente.

Eksempel på skader på innvendige overflater.

Det må regnes med å utbedre overflatene. Kostnadsestimatet er satt til enkelte skadde overflater å ikke full oppussing.

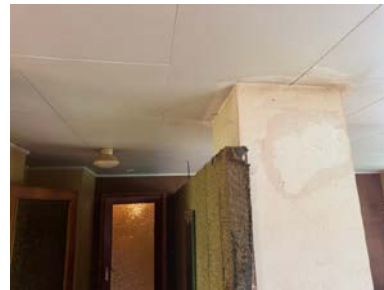
Innvendige overflater har eldre materialer og fargevalg. Det er skader som er over normal slitasjegrad. Det er påvist fuktskader rundt pipen, jeg har fuktsøkt og fuktsøkingen viser at det er tørt på befaringsdagen.

Fuktskader rundt pipen.

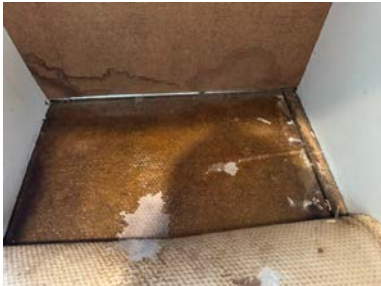
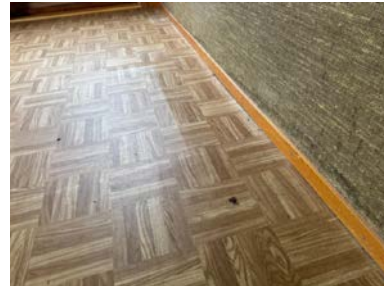
Det er påvist synlig fuktskade i gulvet ved kjøkkenet, det er fuktsøkt men ikke tegn til fuktighet, det er ikke mulig å inspisere skjulte deler av konstruksjonen. Gulvet knirker stedvis ved normal gange. Jeg har målt høydeforskjell på etasjeskillet, målinger viser at det er ca 15 mm høydeforskjell i stuen i 1. etasje.

Synlige fuktskader i gulvet ved kjøkkenet.

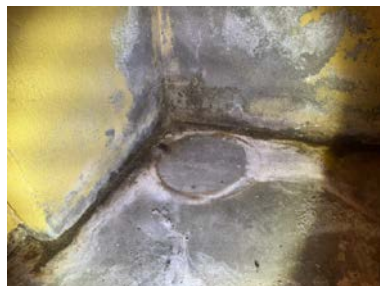
Det er påvist indikasjoner på noe fuktgjennomtrengning i kjellergulv. Det er påvist indikasjoner på noe fuktgjennomtrengning inn i kjellermur. Det er påvist synlig fuktighet på mur/gulv i kjeller.

Synlig fuktighet i underetasjen.

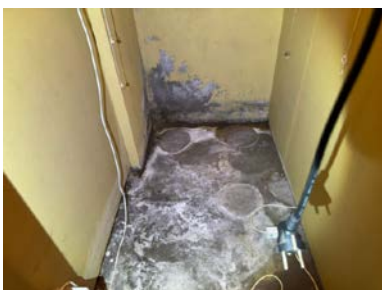
Fuktgjennomtrenging i gulv og vegg.

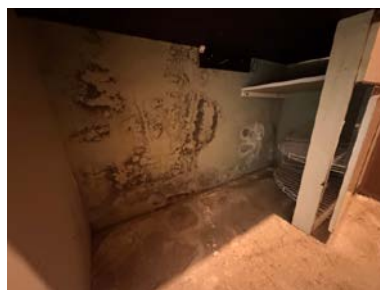
Fuktgjennomtrenging på vegg.

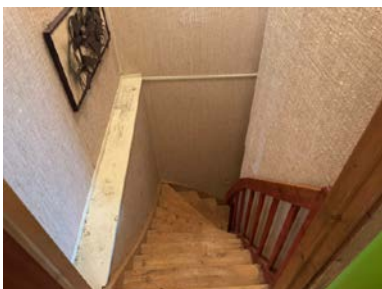
Trappen.

Konsekvensen av de påviste avvikene er økt risiko for fall/personskader.

- Håndløper må monteres på vegg for å tilfredsstille krav på byggetidspunktet.

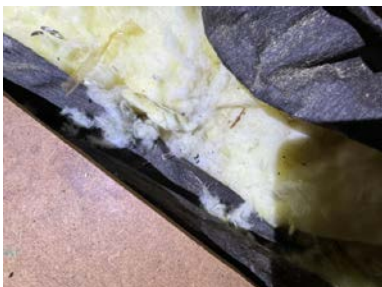
Spor etter mus/gnagere

For å forhindre mus i boligen, er det viktig å ta tiltak som tetting av innganger, opprettholde god hygiene, og eventuelt bruke feller eller annen skadedyrbekjempelse. Det er viktig å handle raskt hvis du mistenker at mus har kommet inn i boligen din for å begrense skade og helsefare. Det anbefales at det innhentes vurdering fra fagkyndige innenfor fagområdet skadedyr for å kartlegge utbredelse og eventuelle skader.

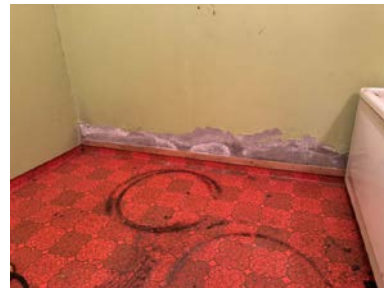
Ved inspeksjon av tettesjikt er det påvist skader å utettheter, veggene har fuktskader i nedkanten.

Fuktskader på vegg.

Rommet må oppgraderes/renoveres før daglig bruk for å redusere risiko/omfang av skader. Ved å utsette gulv og vegger for vann kan det oppstå sopp og råteskader i skjulte deler av konstruksjonen.

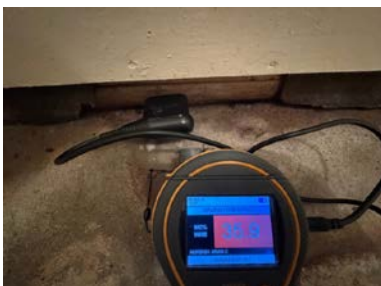
Fuktmåling i svill fra boden.

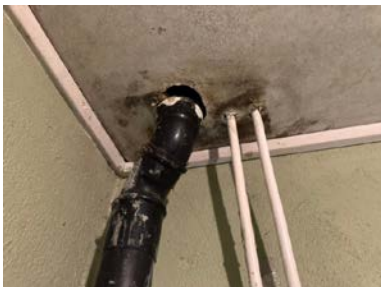
Det er ikke tettesjikt på vegger eller gulvet. Rommet bærer preg av høy fuktighet, det er fuktskader i tak og i svill i mot boden.

Fuktskader i tak.

Rommet må oppgraderes/renoveres før daglig bruk for å redusere risiko/omfang av skader. Ved å utsette gulv og vegger for vann kan det oppstå sopp og råteskader i skjulte deler av konstruksjonen.

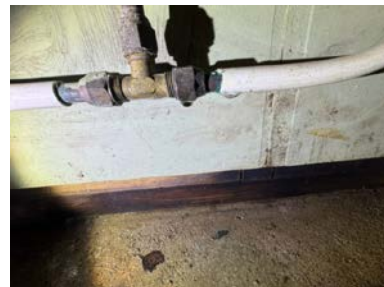
Fuktskader i svill.

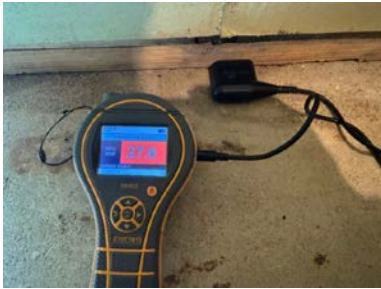
Ved fuktmåling mot vaskerommet er det påvist at treverket er mettet men vann.

Fuktmåling i svill mot vaskerommet.

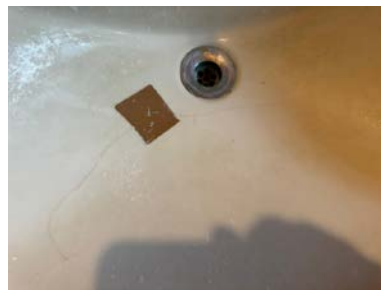
Sprekk i servanten.

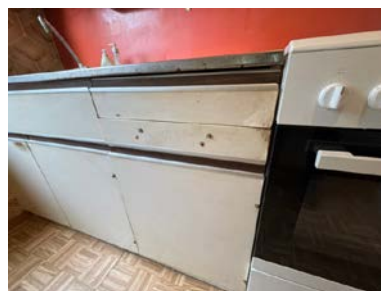
Ved inspeksjon av kjøkkenet har jeg påvist at kjøkkenet har en del slitasjeskader, manglende håndtak og at det drypper fra kranen. Kranen er og tapet fast.

Skader og manglende håndtak.

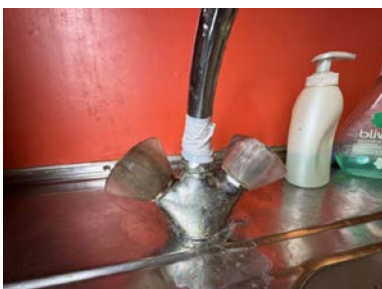
Kran som lekket og er tapet fast

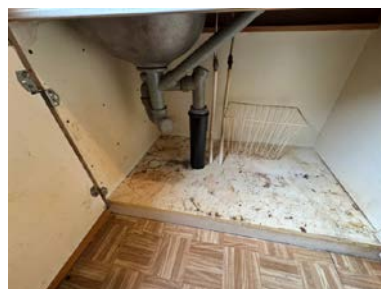
Skader i benkeskap.

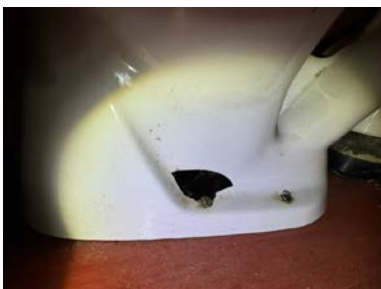
Hull i toalettet.

- Skadet utstyr må skiftes/utbedres.
- Overflater må utbedres eller skiftes.
- Mekanisk avtrekk bør etableres på toalettrom.

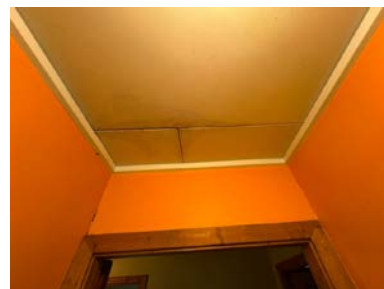
Fuktskader i taket.

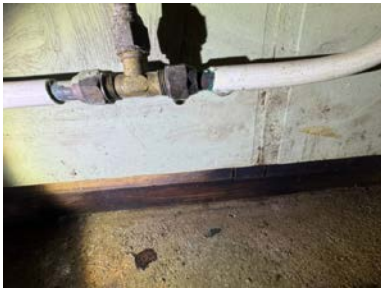
Lekkasje på vannledningene øker fuktnivået i underetasjen.

Drypping fra vannrør.

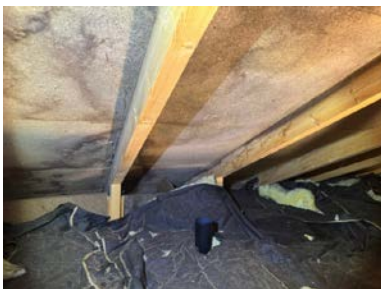
Konsekvensen av avløpsrør som er avsluttet på kaldloftet er økt fukttilgang på kaldloftet med risiko for fuktskader.

Avluften er avsluttet på kaldloftet.

Skal avviket lukkes, må løsning på lufting av kloakk utbedres.

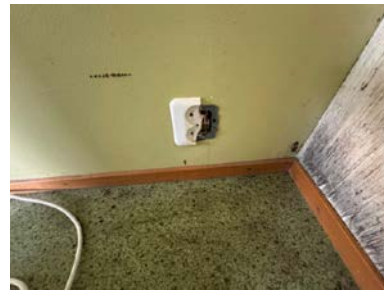
Skadet stikkontakt.

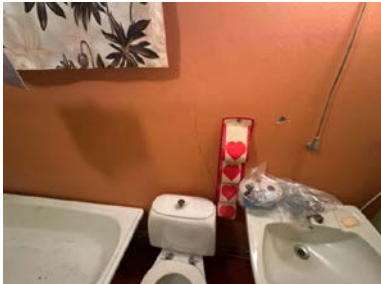
Det er registrert setningsskader/store riss/sprekker. Ved inspeksjon av grunnmuren har jeg påvist store sprekker i garasjen å sprekk inne på badet.

Sprekk i grunnmuren på badet.

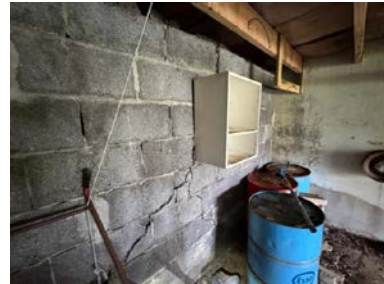
Store sprekker i muren i garasjen.

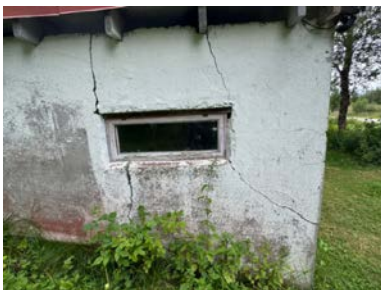
Sprekker i muren ved garasjen.

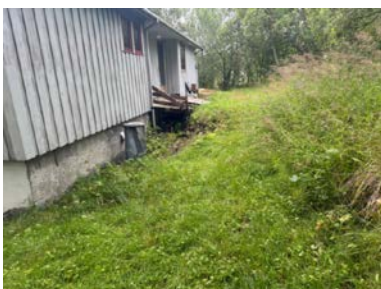
Feil ved terrengforhold fører til unødvendig mye vann mot konstruksjoner, noe som øker risiko for skader og reduserer levetiden.  
Kostnadsestimatet er satt sammen med punkt "Fuktsikring og drenering"

Terrengtet har fallt inn mot boligen.
