Villaveien 6, 1940 BJØRKELANGEN

Befaringsdato: 28.03.2025 Rapportdato: 08.04.2025 Oppdragsnr.: 11763-25025 Referansenummer: BS5741

Autorisert foretak: KA Bygg og Takst AS

## Tilstandsrapport

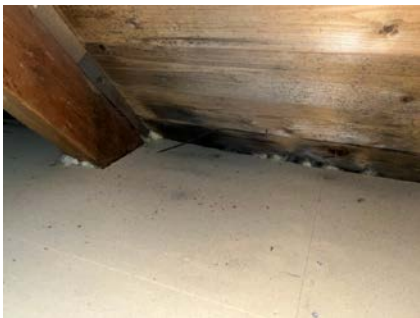
Utvendig > Takkonstruksjon/Loft  
Takkonstruksjonen har sperrekonstruksjon med halvvalm. Ett oppløft ved bad. Konstruksjon fra byggeår med lite kaltloft. Kaltloft er innsisert fra lukeområde, og i område med gulv på kaltloft. Punktet må sees i sammenheng med Taktekking. Vurdering av avvik: Det er begrenset/dårlig ventilerings av takkonstruksjonen. Undertaket er misfarget. Det er dårlig ventilerings av skrå- isolerte tak i 2.etg. Kun lufting av kaltloft. Det ble funnet misfarging i undertak mot kaltloft

Misfarging i undertak.

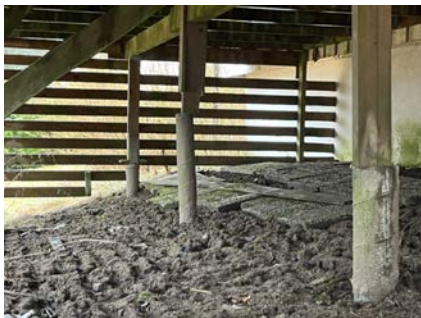
Utvendig > Balkonger, terrasser og rom under balkonger  
Terrasse ved entre. Fundamentert på støpte pilarer, antatt satt til fast grunn. Bjelkelag, spaltegulv og rekkverk i tre. Rekkverk på terrasse malt sommer 2024. Vurdering av avvik: Det er påvist andre avvik: Det ble observert noen søylepunkter med skjevheter. Ukjent årsak.

Skjevhet i søyler.

Det bør gjøres ytterligere undersøkelser, evt. oppretting av søyler.

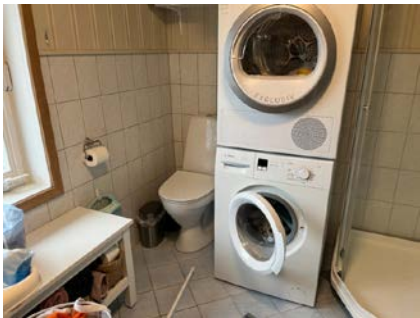
Bad

Våtrom > 2.Etasje > Bad/vaskerom > Generell  
Våtrom med ukjent alder. Antatt fra før 1997. Aktuell byggeforskrift er byggeforskrifter fra før 1997. Dokumentasjon: ingen dokumentasjon. Våtrom med flis på gulv, oppvarming med el-varmekabel. Flis på nedre del, halve vegger og malt trepanel over. Himlingsplater i tak med fuktmerker, flass i overflatebehandling. Det er flatt gulv i rommet, løse fliser/bom i store deler av gulv. Synlige sprekker i fuger flere steder. Det er ikke synlig membran/ mansjett i sluk (grunnet slukets utforming). Og det er ikke synlig mansjetter på rørgjennomføringer i vegger eller gulv. Det er sprekker og løse fliser på vegg mot soverom. Vurdering av avvik: Våtrommet må oppgraderes for å tåle normal bruk etter dagens krav.

Ved renovering må alle forhold vedrørende tettesjikt/membran, rør/sluk og el-arbeider dokumenteres.

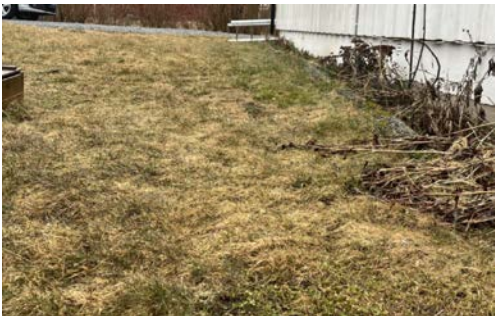
Forhold som har fått TG3 - store eller alvorlige avvik:  
Tomteforhold > Terrengforhold  
Skrånende tomt. Det er fall mot boligen på fremside, fra garasje mot boligen. Vurdering av avvik:

Terreng faller mot boligen

- Ytterligere undersøkelser anbefales.
- Det bør foretas terrengjusteringer.
