Sandangervågen 106, 4130 HJELMELAND

Tilstandsrapport

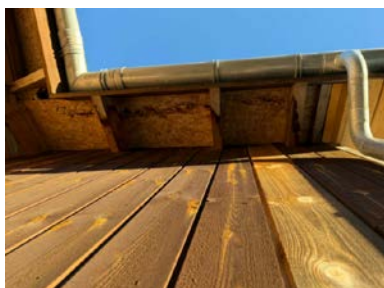
Det registreres åpning i kassen v/ bakdør, fuktmerker i sprerr / osb plater, manglende tilkomst til loft over vaskerom og bad.

Anbefaler å inspisere fuktmerker i sprerr / osb plater, tette åpning i kassen v/ bakdør evt. tiltak må vurderes deretter og etablere tilkomst til loft over vaskerom / bad.

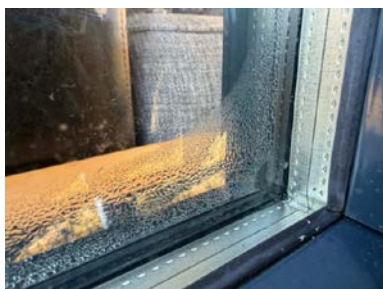
1 TG 3 Vinduer

Det registreres stedvis tegn etter innvendig kondens, manglende tetting mellom vinduer i stue, noen vinduer tar i karm, slittasje i vinduskarmer. og råteskade i karm på soveromsvindu mot Sør. Pga. manglende vedlikehold.

Vinduene er aluminiumsbeslått, det er ikke tilkomst for å sjekke råteskader i treverk bak aluminium. Da må alulister demonteres. Det ene vinduet på soverom mot Sør hadde løs alu. list og her ble det påvist råteskader i karm. Det anbefales ytterligere undersøkelser av de andre vinduene for å bekrefte / avkrefte råteskader i disse vinduene også. Tette mellom vinduer i stue og ventilasjonsaggregat bør stå på normal / max for bedre luft sirkulasjon, for unngå innvendig kondens.

Kostnadsestimat: 20 000 - 100 000
