# Sentralt beliggende enebolig på Heistad med utleiemulighet! Terrasse m/utsikt til sjøen!

Fjordgløttvegen 4, 3941 PORSGRUNN  
  PORSGRUNN kommune  
  # gnr. 69, bnr. 235

Befaringsdato: 26.11.2024

Rapportdato: 29.11.2024

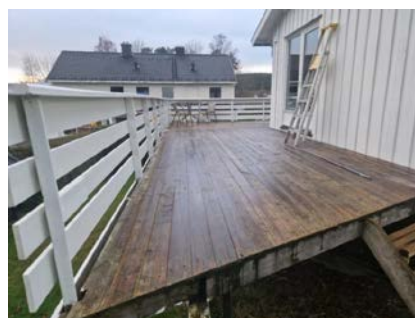
### Vurdering av avvik:

- Rekkverk må monteres for å lukke avviket.
- Rekkverkshøyde må endres for å tilfredsstille krav på byggemeldingstidspunktet.
- Åpninger i rekkverk må endres for å tilfredsstille krav på byggemeldingstidspunktet.

Kostnadsestimat: 10 000 - 50 000

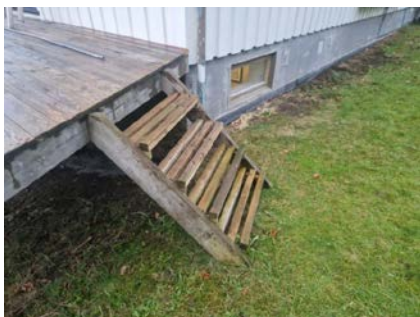
Trapp fra terrasse

## 📍 TG 3 Utvendige trapper

### Vurdering av avvik:

- Rekkverk må monteres for å lukke avviket.

**Kostnadsestimat: Under 10 000**
