Roald Amundsens gate 16A, 8624 MO | RANA

Sjarmerende liten enebolig, med en høy grad av retrofølelse beliggende i gangavstand til sentrum.

Nøkkelinformasjon	2
Om eiendommen	4
Tilstandsrapport	44
Egenerklæring	86
Nabolagsprofil	101
Budskjema	111

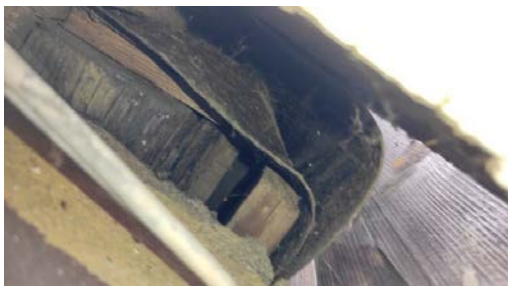
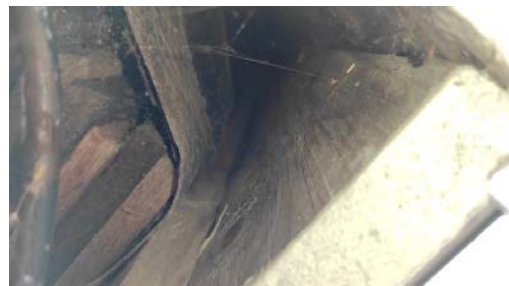
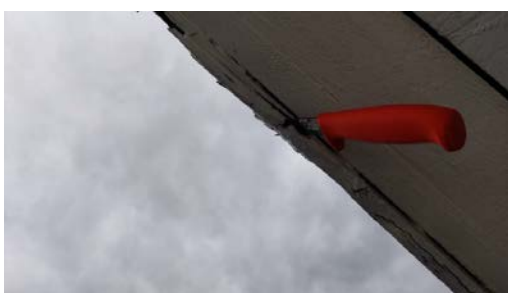
- Det er påvist spredte råteskader i bordkledningen.
- Det er ingen musesperre i nedre kant av konstruksjon.

Råteskadet vindskibord.

- Råteskadet trekledning må skiftes ut.

Det bør etableres lusing/musebånd i nedre kant av konstruksjonen for å hindre at skadedyr kommer inn i konstruksjonen.

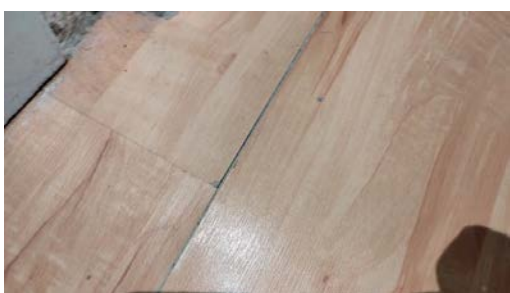
TG 3 Etasjeskille/gulv mot grunn

- Målt høydeforskjell på over 20 mm innenfor en lengde på 2 meter. Tilstandsgrad 3 gis med bakgrunn i standardens krav til godkjente måleavvik.
- Målt høydeforskjell på over 30 mm gjennom hele rommet. Tilstandsgrad 3 gis med bakgrunn i standardens krav til godkjente måleavvik.

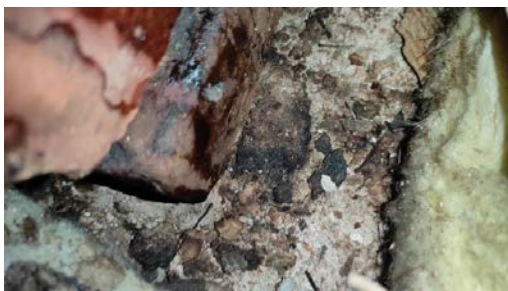
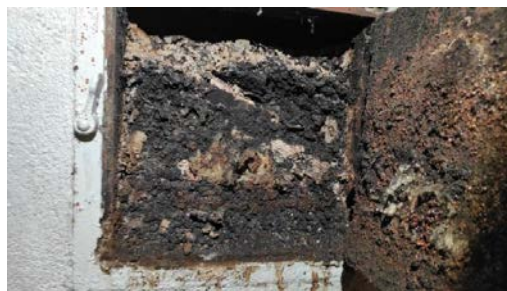
TG 2 Rom Under Terreng

Det ble målt forhøyede fuktverdier i svill. Måleresultat 18.7%.

Generelt bør ikke fuktigheten i trevirket ligge høyere enn 15%.

- Det er påvist indikasjoner på noe fuktgjennomtrenging i kjellergulv.
- Det er påvist indikasjoner på noe fuktgjennomtrenging inn i kjellermur.
- Kjeller har begrenset ventilering/luftgjennomstrømning.

- Det påviste fuktnivå gir grunn til å overvåke konstruksjonen jevnlig for å se utvikling over tid, og eventuelt foreta tiltak for å unngå fuktskader.

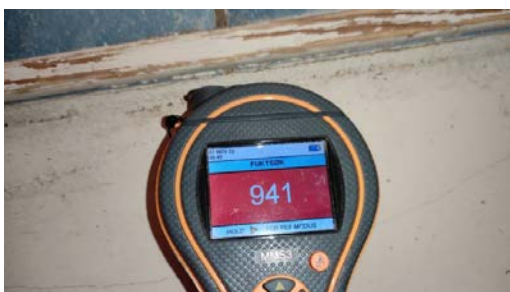
KJELLER > VASKEROM

Våtrommet er av eldre dato, og har flere utettheter/avvik. Full tilstandskontroll av våtrommet anses derfor ikke som nødvendig. Renovering av våtrommet må påregnes, for å tåle normal bruk iht. dagens krav.

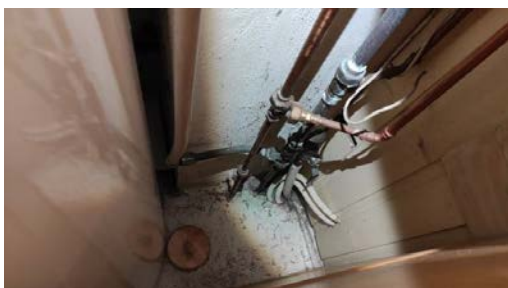
TG 3 Avløpsrør

Lekkasje fra avløpsrøret til vasken i kjelleretasjen.
