# Her kan du skape drømmehjemmet i idylliske omgivelser!

Velkommen til Åsrumveien 422, et sjarmerende småbruk med en fredelig beliggenhet i vakker natur. Den solrike tomten på ca. 3,4 mål byr på gode muligheter for utendørs aktiviteter og avslapning. Boligen har en koselig tømmerstue utstyrt med stekeovn, benkeplass og vedovn – et perfekt sted for å samle venner og familie. En nyere garasje fra 2021 gir trygg oppbevaring av kjøretøy og utstyr. Uteplassen har en vakker pergola, ideell for sommerlige hyggestunder. Driftsbygningen er i dårlig stand og vil trenge riving/rehabilitering. Ved siden av eiendommen er det et beite på ca 5 mål som det kan være mulighet for å leie etter avtale med grunneier. Dette er en unik mulighet for deg som ønsker et rolig, naturnært småbruk.

# Tilstandsrapport

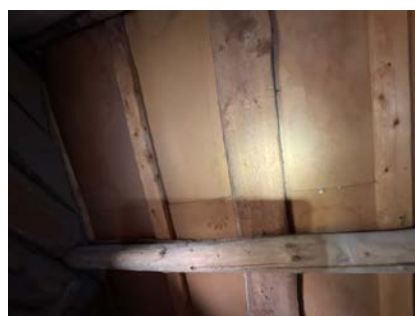
mindre skader samt en del rust.

Tak bør kontrolleres på en sikker måte, spesielt i gradene. Skader og bulker bør utbedres, og overflater med rust bør behandles for å hindre videre forringelse.

Konsekvensen av manglende utbedring er økt risiko for lekkasjer og ytterligere skader på takteking og fare for skader på undertak, noe som kan føre til kostbare reparasjoner.

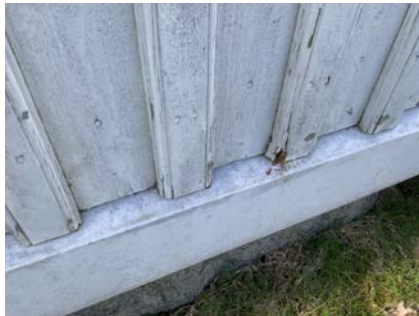
Det er ingen eller liten lufting i nedre kant av kledning mot grunnmur. Det er påvist spredte råteskader i bordkledningen. Det er påvist andre avvik. Mangler utlufting på deler av kledning. Overgang takteking utbygg og vegg er ikke tilfredsstillende utført etter dagens standard. Ved enkelte vannbrett er kledning avsluttet ned på selve brettet. Dette kan over tid føre til råte. Ved et vindu er det ikke tilfredsstillende tetting mellom kledning/listverk og vindu. Forekommer sprekker i panel/kledning. Flere vegger har synlige skjevheter.

Kledning som har tilløp til råte bør skiftes ut for å hindre videre skadeutvikling i kledning og fare for skade i tilstøtende konstruksjon. Utett vindtetting på knevegger må utbedres for å hindre trekk og redusere risikoen for kondens og fukt i veggkonstruksjonen og på loftet. Overgang taktekkning-vegg bør utføres slik at det reduserer mulighet for fuktskader. Større spalter mellom beslag/vannbrett og kledning bør lages, dette også for å hindre mulighet for fuktskader. Manglende utlufting i nedre kant av kledning bør utbedres der det er mulig for å sikre tilstrekkelig ventilasjon, noe som forlenger levetiden på kledningen og reduserer risikoen for skader.

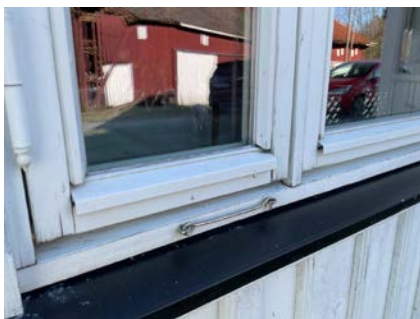
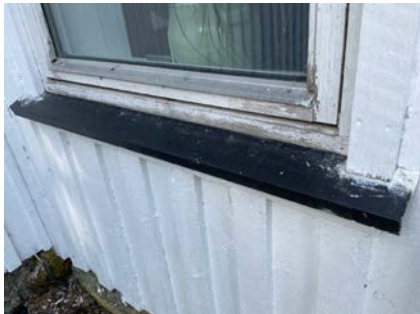
Det er påvist avvik rundt innsettsdetaljer. Karmene i vinduer er slitte og det er sprekker i treverket. Forekommer værslitasje på de fleste. Et par vannbrett har for lite fall. Enkelte vannbrett er ikke korrekt montert/tilpasset.  
Konsekvens/tiltak: Det bør gjøres tiltak for å lukke avviket. Det bør utføres vedlikehold og utbedring av utv overflater på treverket. Dette for å hindre ytterligere forringelse og redusere risiko for råte og fuktskader.  
Vannbrett med for lite fall bør justeres for å sikre tilstrekkelig avrenning og unngå vanninntrengning i konstruksjonen. Enkelte vannbrett bør moters slik at vann ikke kan komme inn bak kledning da dette kan føre til fuktskader.

Det bør utføres vedlikehold og utbedring av utv overflater på treverket. Dette for å hindre ytterligere forringelse og redusere risiko for råte og fuktskader.

Vannbrett med for lite fall bør justeres for å sikre tilstrekkelig avrenning og unngå vanninntrengning i konstruksjonen. Enkelte vannbrett bør moters slik at vann ikke kan komme inn bak kledning da dette kan føre til fuktskader.

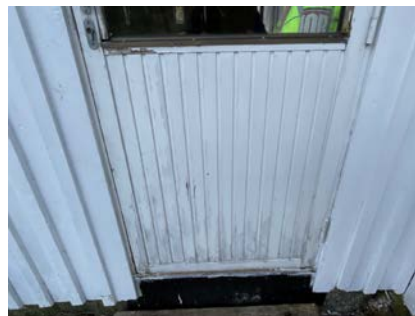
Det er påvist utetthet/åpning mellom dørbblad og dørkarm. Dvs. at kald trekk kan oppstå. Karmene i dører er værslitte utvendig og det er sprekker i treverket. De eldste preges av værslitasje. Glippe mellom karm og terrassedør.  
Konsekvens/tiltak: Dører må justeres. Det må foretas lokal utbedring. Det bør utføres vedlikehold og utbedring av overflater, samt tetting av åpning mellom dørbblad og karm for å hindre kald trekk og redusere varmetap.  
Dersom tiltak ikke gjennomføres, kan det føre til økt energiforbruk, redusert bokomfort og ytterligere skader på dørene.

Det bør utføres vedlikehold og utbedring av overflater, samt tetting av åpning mellom dørblad og karm for å hindre kald trekk og redusere varmetap.

Dersom tiltak ikke gjennomføres, kan det føre til økt energiforbruk, redusert bocomfort og ytterligere skader på dørene.

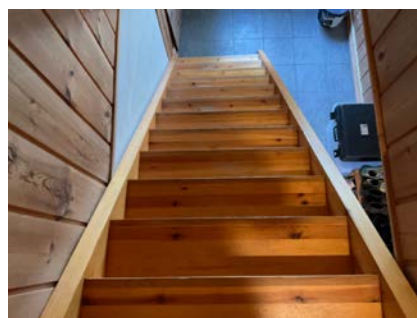
Det er påvist andre avvik: Noe bruksslitasje og merker.

Overflater bør oppgraderes for å opprettholde trappens estetikk, samt redusere risikoen for ytterligere skader eller forringelse.

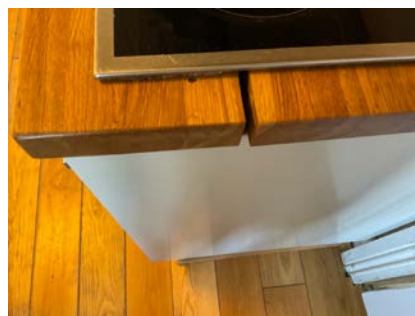
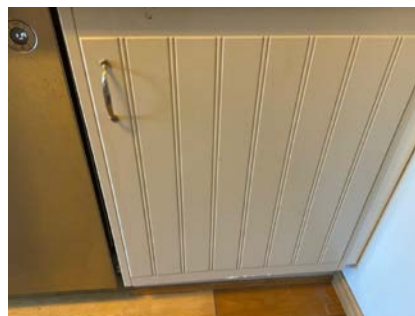
Det er påvist skader på overflater/kjøkkeninnredning utover normal slitasjegrad.

Svelling på front ved kum. Sprekk i benkeplate ved koketopp.

Overflater med sprekk og svelling bør utbedres for å hindre ytterligere forringelse og redusert levetid på kjøkkeninnredningen. Dersom tiltak ikke gjennomføres, kan skadene utvikle seg og føre til behov for mer omfattende reparasjoner eller utskifting.
