Reinert Svendsens gate 34, 2316 HAMAR

**HAMAR VEST / DALSLØKKA**

| Tilstandsrapport ..... | 56 |

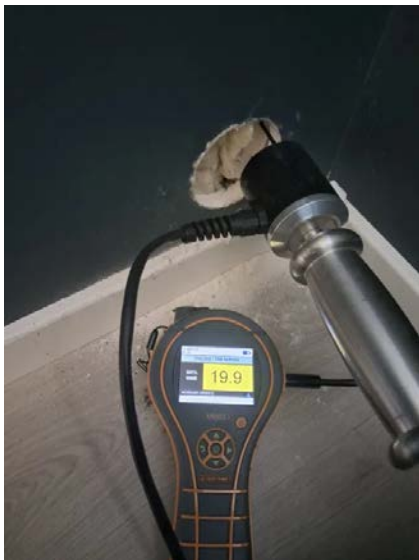
## 6.3 Rom under terreng

Det er foretatt hulltaking i nedre del av vegg i soverom. Ved fuktmåling i treverk i forbindelse med hulltaking, måles et fuktinnhold som er over faregrensen for utvikling av skader (piggmåling: 19,9 vektprosent. Med henvisning til påviste forhold/ utførte fuktmålinger kan det ikke utelukkes at det finnes skjulte skader bak innredet konstruksjon.

Bilde fra fuktmåling i utlektet veggkonstruksjon.

Basert på det påviste fuktnivå anbefales det at det gjennomføres ytterligere undersøkelser av konstruksjoner for å kartlegge skadeomfang og årsak.

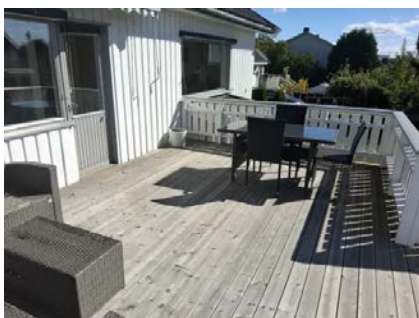
## 6.4 Balkong, terrasse, platting: Terrasse

Konstruksjonen har råteskader og behov for umiddelbare tiltak. Undersiden til deler av terrassen danner takkonstruksjon til soverom i kjeller. Tettsjikt er ikke kontrollert på grunn av overliggende terrassebord.

Oversiktsbilde terrasse.

Råteskadet trevirke må skiftes. For å lukke avviket vedrørende rekkverksøyde må høyden på rekkverket heves til dagens krav på 100 cm. Basert på den generelle tilstanden til terrassen vurderes det at tettsjiktet har en alder som tilsier at forventet brukstid er passert, og det bør påregnes utskifting/oppgradering av tettsjikt.

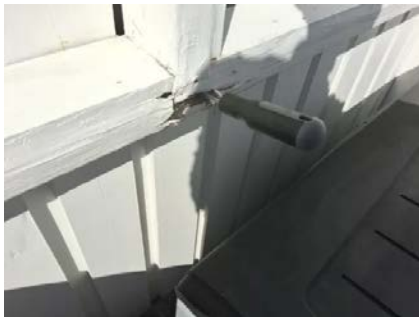
Er det tegn på sopp/råteskader i treverk eller skader i betong?

Ja

Råteskadet rekkeverk.

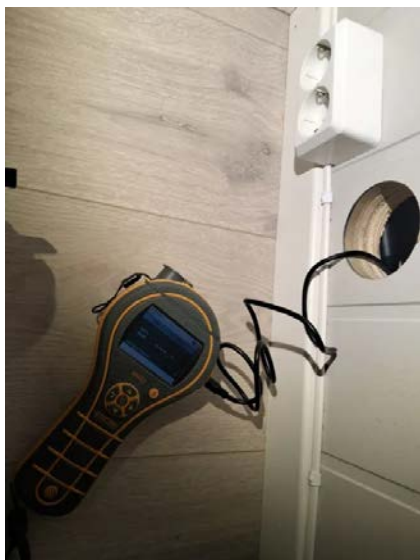
Bilde fra fuktmåling i veggkonstruksjon tilstøtende våtsone.

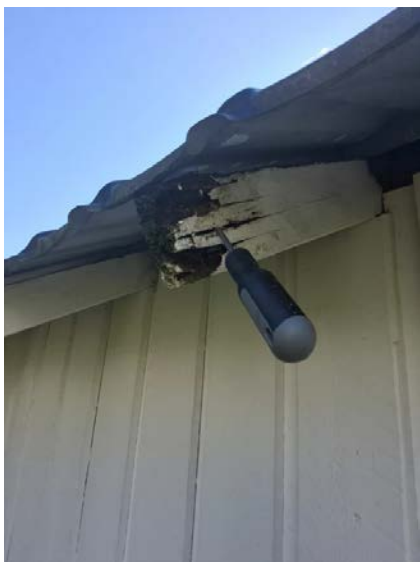
Det er gjort en forenklet vurdering av tilstanden på bygningsdelen. Overordnet forenklet vurdering av tilstanden er at det er relativt høy slitasjegrad. Stedvise råteskader på kledningen og i taksperrer er observert. TG3 er valgt basert på ovennevnte forhold. Strakstiltak må påregnes.

Råteskader i taksperrer.
