Krabbegata 48, 3295 HELGEROA

Helgeroa- innholdsrik enebolig med utsikt og gode solforhold. Nærhet til brygga, sjø og turområder.

Innhold

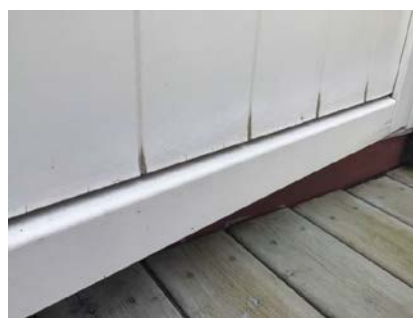
merke på balkongdør 2 etg.

fuktskade på balkongdør 2 etg.

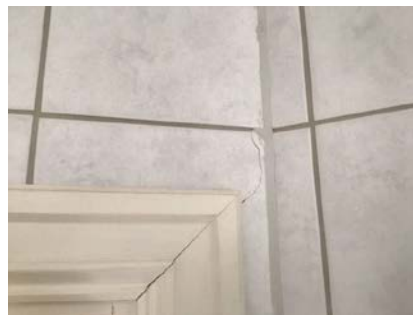
- Det er påvist sprekker i fliser.
- Det er påvist andre avvik:

Sprekk

- Våtrommet fungerer med dette avviket.
- Fliser må skiftes.
- Det må foretas tiltak for å lukke avviket.

Bad fungerer som det er i dag. Det bør påregnes oppussing på sikt pga. TG.

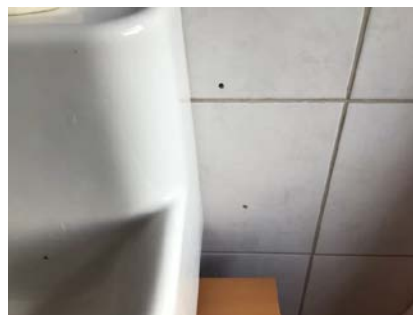
Små hull

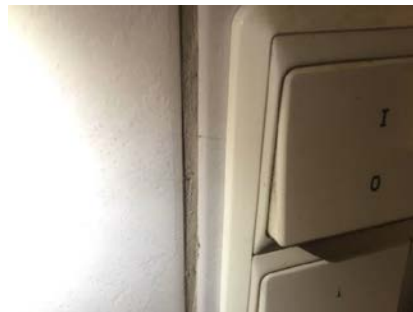
Sprukket flis v/lysbryter
Skadet flis i nisje (øverst)
TG2 settes ut fra alder.

Sprukket flis

- Det må foretas tiltak for å lukke avviket.

Bad/vaskerom fungerer som det er i dag. Det bør påregnes oppussing på sikt pga. TG.

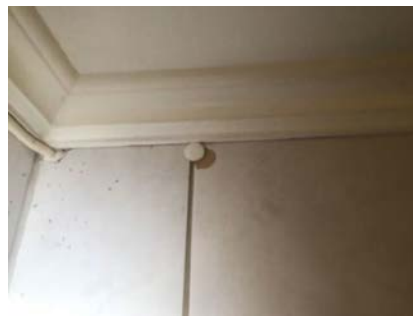
Skadet flis

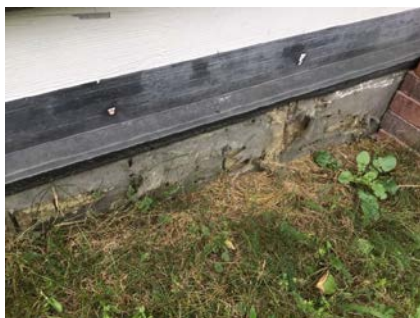
Drenering og fuktsikring fra byggeår. Stedvis slitasje på isolasjon. Dette settes alene til TG2.

Slitasje

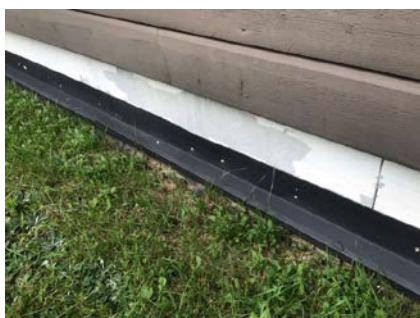
avflassing/slitasje
