Krabbegata 48, 3295 HELGEROA

**Helgeroa- innholdsrik enebolig
med utsikt og gode solforhold.
Nærhet til brygga, sjø og
turområder.**

Nøkkelinformasjon

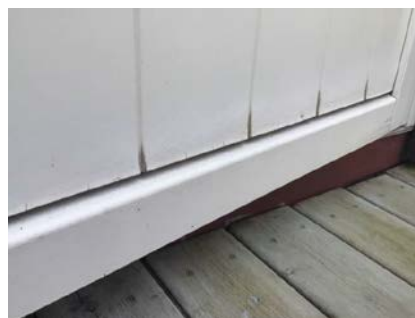
merke på balkongdør 2 etg.

fuktskade på balkongdør 2 etg.

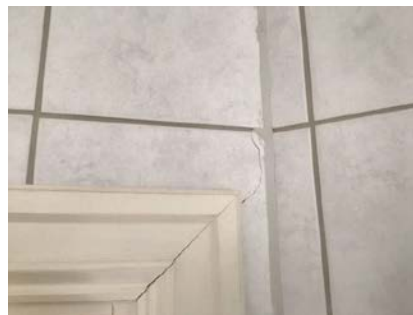
- Det er påvist sprekker i fliser.
- Det er påvist andre avvik:

Sprekk

- Våtrommet fungerer med dette avviket.
- Fliser må skiftes.
- Det må foretas tiltak for å lukke avviket.

Bad fungerer som det er i dag. Det bør påregnes oppussing på sikt pga. TG.

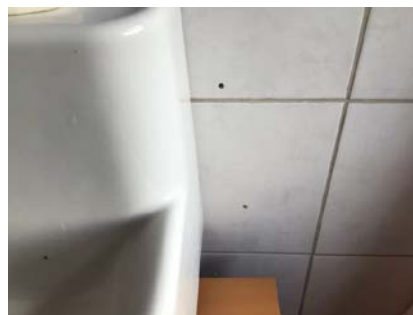
Små hull

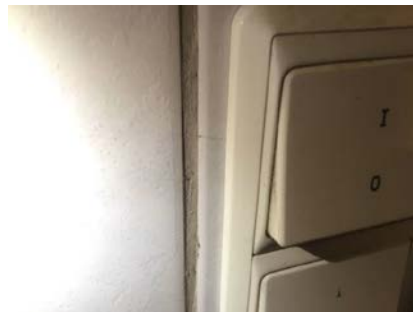
- Det er påvist sprekker i fliser.
- Det er påvist andre avvik:

Sprukket flis v/lysbryter
Skadet flis i nisje (øverst)
TG2 settes ut fra alder.

Sprukket flis

- Det må foretas tiltak for å lukke avviket.

Bad/vaskerom fungerer som det er i dag. Det bør påregnes oppussing på sikt pga. TG.

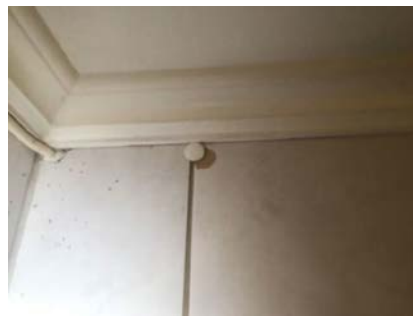
Skadet flis

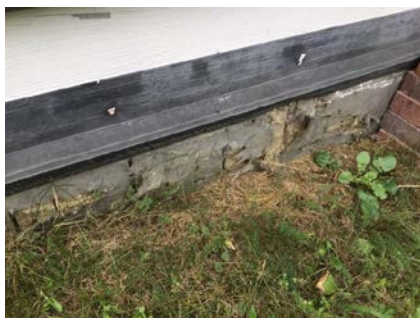
Drenering og fuktsikring fra byggeår. Stedvis slitasje på isolasjon. Dette settes alene til TG2.

Slitasje
