Nedre Dalsroen 236 og 243, 1970 HEMNES

**Sjarmerende gårdsbruk med  
2 bolighus og stor lagringslåve.  
Dyrket mark og skogsareal med  
jaktrett. Landlig og fredfullt!**

| Tilstandsrapport ..... | 54 |

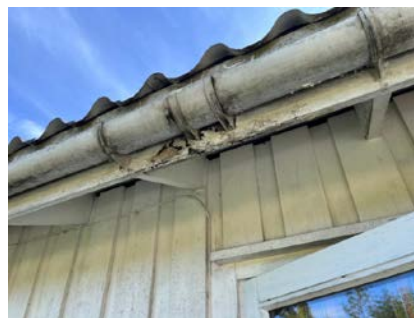
Ved lekkasje i takrenner vil det bli økt belastning på treverk bak takrenne og det vil kunne bli råteskader i treverk.

Lekkasje i skjøt

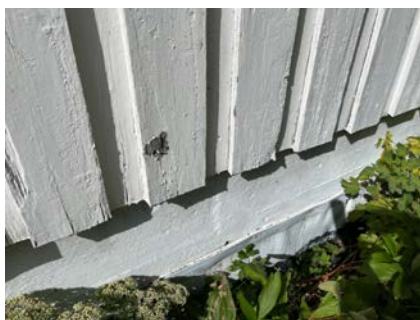
Værslitt kledning

Spredte råteskader

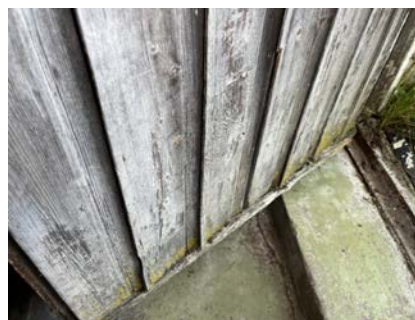
Råteskader i nedre kant av dør.

Det er påregnelig med utskifting av dør.

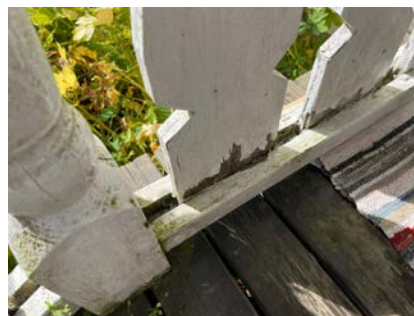
Råteskade i rekkverk

- Råteskadede konstruksjoner må skiftes ut.
- Det må påregnes utskifting av råteskadede stolper. Ved videre utvikling av råteangrep på bærende stolper kan det være risiko for at takoverbygg kan falle ned.

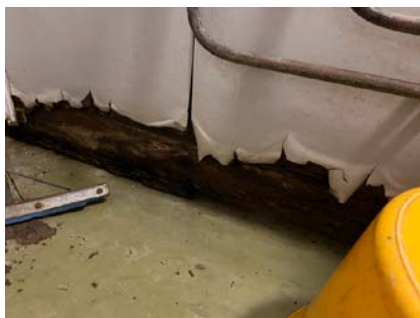
Avvik: Våtrommet må oppgraderes for å tåle normal bruk etter dagens krav. Det er råteskader i plater på vegger i dusjsone. Det er ikke membran/tettesjikt i gulv. Synlige saltutslag i gulv og løs maling.

Råteskader i plater vaskerom

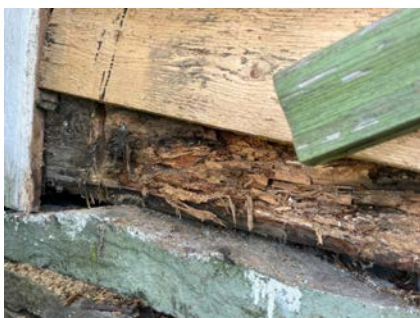
Råteskade i konstruksjon

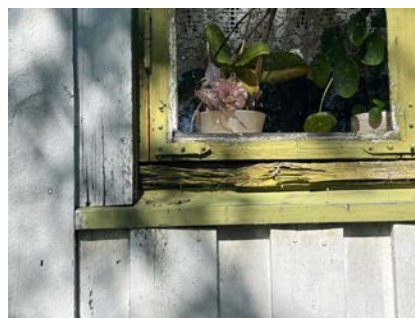
Avvik: Det er påvist vinduer med fukt/råteskader. Karmene i vinduer er slitte og det er sprekker i trevirket.

Vinduer med råteskader
