Gulliveien 43, 3157 BARKÅKER

**Stor enebolig med utleieleilighet.  
Hoveddel med 5 sov og 3 bad, leil  
med 1 sov. Solrikt, usjenert.  
Garasje og carport.**

# Tilstandsrapport

Befaringsdato: 16.05.2025

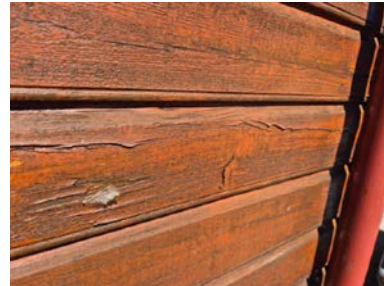
- Det er avvik:
- Det er noe ufagmessige utførelser med kledningsbord i hjørne mot nord-øst. Tørkesprekker i kledningsbord mot øst. Noe svertesopp i himlingsbord til inngangsparti.

Tørkesprekker.

- Det bør monteres en list i hjørne for å skjule vindtett duk som ligger i klem. Tørkesprekker bør følges opp og eventuelt behandles med overflatebehandling for å hindre videre nedbrytning. Svertesopp på himlingsbord bør fjernes, og overflaten rengjøres og overflatebehandles for å forhindre ny vekst.
