Blåtoppveien 62, 1481 HAGAN

**Halvpart tomannsbolig med  
idyllisk beliggenhet ved  
Skyttaputten og markagrensa.  
Garasje m/lader. Treningsbod.**

# Tilstandsrapport

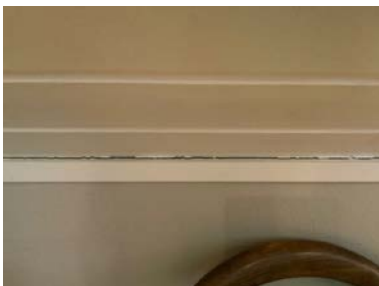
Det er stedvis noe sprekker i overgang tak og veggplater.  
Videre observeres det bom i et par fliser i entre.  
Det er et hull i gulv etter tidligere ventilasjonsopplegg på et soverom, det er kun lagt i en midlertidig plate på gulv for å dekke over hullet.  
Det ble observert et sted i stue hvor list ikke dekker laminat mot vegg.  
Videre observeres det noe sprekker i plateskjøter osv.  
Det observeres flere sprekker mellom taklist og tak i loftstue.

Sprekk mellom list og skråtak i loftsetasje

Omfanget av hva som skal gjøres av oppussing, må vurderes av ny eier.  
Noe overflatebehandling bør ved eierskifte påregnes.

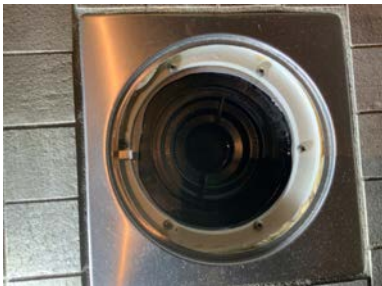
- Det er mulighet for at det kan forekomme vannlekkasje på våtrommet hvor vann ikke vil gå til sluk.
- Det er påvist avvik i fallforhold til sluk i forhold til krav i forskrift på byggetidspunktet.

Sluk i dusjsonen.

Ny eier må selv vurdere å utbedre avvik av fall.
