# Velkommen til Hovinbakken 11!

# Tilstandsrapport

Befaringsdato: 25.11.2025

Rapportdato: 10.12.2025

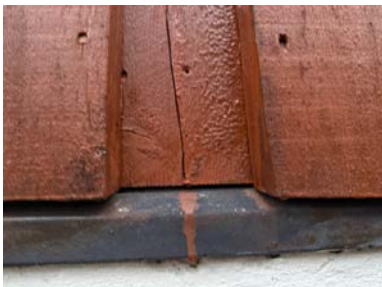
Lufting bak kledningen er viktig for å sikre ventilasjon og drenering mellom kledning og yttervegg. Manglende luftespalte tyder på at luftingen ikke er tilfredstillende, noe som kan øke risikoen for fuktskader dersom kondens eller inntrengt vann ikke får luftes eller dreneres ut.

Slike forhold gir ofte ingen synlige tegn fra utsiden, og vurderingen er basert på visuell kontroll av tilgjengelige deler. For å avklare om det foreligger fuktproblemer i konstruksjonen og om tiltak er nødvendig, må det gjøres mer inngående undersøkelser – noe som ligger utenfor denne rapportens omfang.

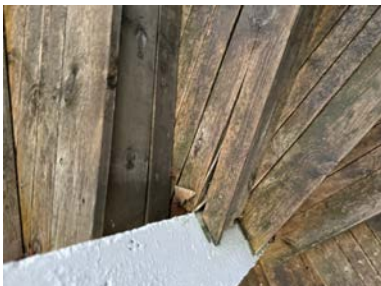
Treverket er fuktpåvirket, deformert og lokalt råtesvekket, noe som kan føre til økende skader, redusert sikkerhet og behov for mer omfattende reparasjoner over tid, og tiltaket bør være å skifte ut skadde bord, rense og behandle overflaten samt kontrollere underliggende konstruksjon for eventuelle følgeskader.

Merk at estimerte kostnader gjelder lokalutskiftning av skadet treverk og ikke total utskiftning av trapp. Dersom underliggende konstruksjon er skadet kan ytterligere kostnader måtte påregnes.

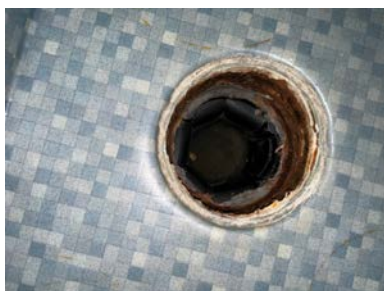
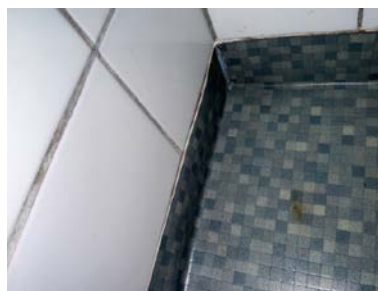
Flere forhold som dør i våtsone, manglende fall, løst vinylbelegg i dusjsonen og rundt sluk, rust i sluk, utilstrekkelig ventilasjon og en konstruksjon som har passert store deler av forventet levetid øker risikoen for fuktinntrengning og materialskader, og tiltak bør omfatte forbedret ventilasjon og tilluft, utbedring av tettesjikt og fallforhold samt planlagt fornyelse av utsatte bygningsdeler.

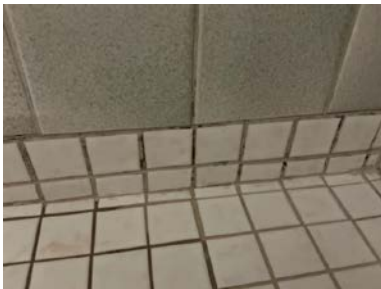
- Riss er observert i flisefuger.  
Dette kan skyldes flere årsaker, for eksempel bevegelser i underlaget, normal slitasje, temperaturendringer eller fuktrelaterte skader.
- Det er registrert svertesopp på fuger.  
Soppen bør fjernes ved grundig vask eller utskifting av fugemasse avhengig av hvor dypt den sitter.
- Det er en dør innenfor en våt sone i rommet. Dette betyr at døren er mer utsatt for vannsøl som kan føre til skade.
- Konstruksjonen har passert halvparten av forventet levetid og har bruksslitasje.  
Alder og bruksslitasje kan øke behov for vedlikehold og tiltak.

Svertesopp på fuger.
