# Velkommen!

Velkommen til Hovinbakken 11, en arkitekttegnet enebolig med mye god plass over tre etasjer. Med to bad, to stuer og fire soverom egner huset seg for familier. Her bor man stille og rolig, med nærhet til skoler, barnehage, lekeplass og flotte turområder. I kort gangavstand finner man både buss og tog. Huset er kledd med kraftig villmarkspanel, og et skjermet uteareal inkluderer to romslige terrasser.

# Tilstandsrapport

gnr. 413, bnr. 295

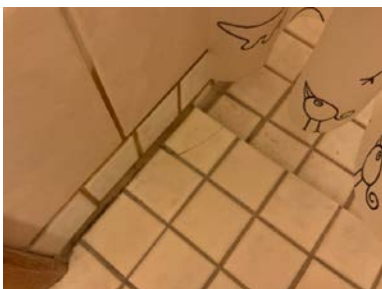
- Det er avvik:
  - Det er registrert sprekker i enkelte fliser. Sprekker er primært kosmetiske, men kan indikere bevegelser i underlaget. Om årsaken skyldes fukt eller bygningsbevegelser, er usikker. Overvåk overflaten for nye sprekker eller endringer.
  - Konstruksjonen har passert halvparten av forventet levetid og har bruksslitasje. Alder og bruksslitasje kan øke behov for vedlikehold og tiltak.

Sprekt flis.
