Leirveien 54, 1940 BJØRKELANGEN

Landlig eiendom med stor tomt på drøye 3,2 mål og eldre bygningsmasse. Idyllisk og sentralt med enormt potensial.

Tilstandsrapport

ENEBOLIG

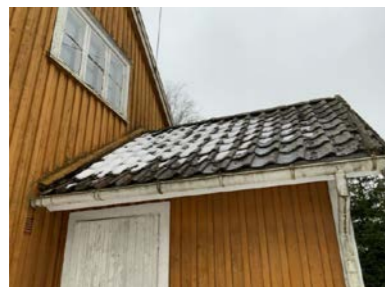
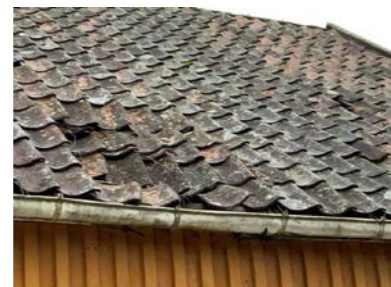
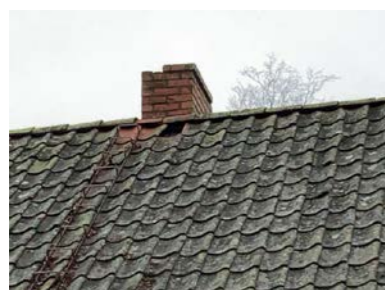
TG 3 Nedløp og beslag

- Det er ikke tilfredsstillende bortledning av vann fra taknedløp ved grunnmur.
- Det er påvist avvik i beslagløsninger.
- Det mangler snøfangere på hele eller deler av taket, noe som var krav på byggemeldingstidspunktet.
- Mer enn halvparten av forventet brukstid er passert på renner/nedløp/beslag.

- Påviste skader må utbedres.

Alt av beslag, nedløp og renner må rives og bygges opp på nytt.

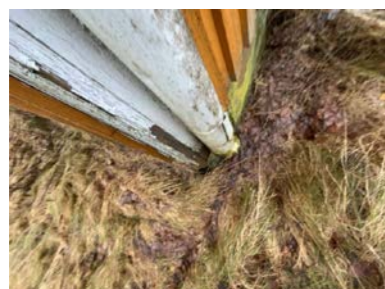
TG 3 Veggkonstruksjon

- Det er ingen eller liten lufting i nedre kant av kledning mot grunnmur.
- Det er påvist betydelige råteskader i bordkledningen.
- Det er påvist fuktskader i veggkonstruksjonen.

- Det er påvist omfattende skade i fasade.
- Det er påvist råteskader i veggkonstruksjonen.

Kledningen på yttervegger har betydelig råteskader. Det er ikke synlig om det er betydelig råte og soppkader på bakenforliggende tømmervegger.

Alt av kledning må fjernes og etableres på nytt. Tømmerkonstruksjonen må undersøkes nærmere for råte og soppkader. Konsekvens for denne typen skader kan være skjulte råteskader og betydelig sopp utvikling som må saneres for å unngå videre utvikling.

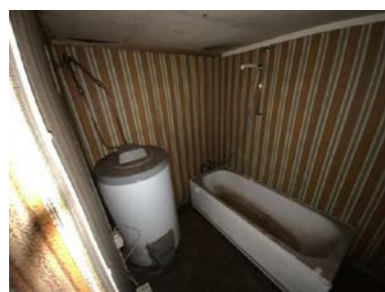
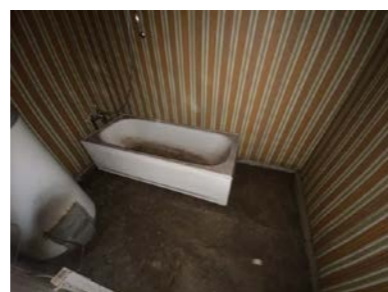
KJELLER > BAD

Med tanke på badets alder må badet renoveres, da det ikke er tilfredsstillende membran på denne typen konstruksjon og ved større fuktbelastning er det nå fuktskader og lekkasje i konstruksjonen.
