Hernesvegen 735, 2410 HERNES

**Flott gårdsbruk tilrettelagt for hestehold. Innholdsrik enebolig med utleieleilighet, garasje på 107m<sup>2</sup> og låve på 413m<sup>2</sup>.**

Befaringsdato: 15.05.2024

Rapportdato: 28.05.2024

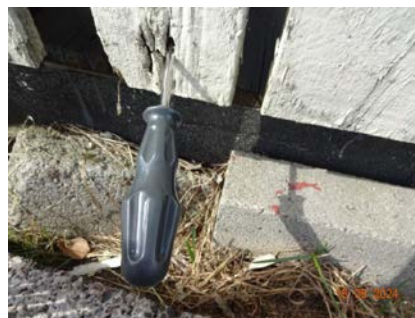
## 1 TG 2 Balkonger, terrasser og rom under balkonger - 2

Adkomst til veranda ifra peisstue i 1.etasje.  
Impregnerte gulvkonstruksjoner.  
Understøttet med betongsøyler og stolper ned på støpte fundamenter.  
Utført med terrassebord og beiset- malt rekkverk.  
Areal på ca. 45 m<sup>2</sup>  
Eier opplyser:  
Deler med nytt rekkverk til veranda. Montert i 2024.

- Rekkverk må monteres for å lukke avviket.

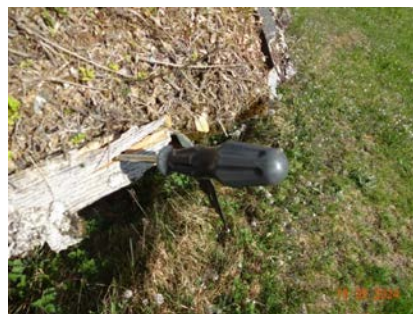
## TG 1 Utvendige trapper - 2

Utvendig impregnert tretrapp. Montert rekkverk av treverk.

- Det må foretas tiltak for å lukke avviket.

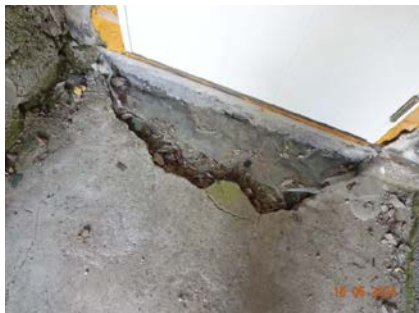
## TG 2 Overflater

- Det må foretas tiltak for å lukke avviket.

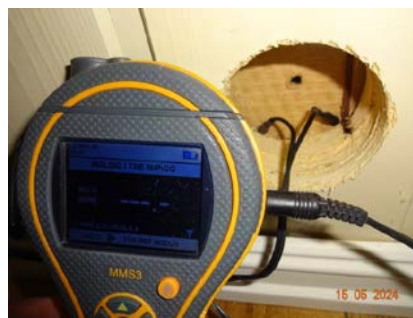
### UNDERETASJE (LEILIGHET) > BAD/VASKEROM

#### TG 3 Generell
