Salgsobjekt: Enebolig
Eierform: Eiet
Byggeår: 1972
BRA-i/BRA Total 363/363 kvm
Tomtstr.: 1377 kvm
Soverom: 4
Antall rom: 8
Gnr./bnr. Gnr. 40, bnr. 537
Gnr. 38, bnr. 50
Oppdragsnr.: 1411260185

Sjelden mulighet på Gimlekollen! Stor villa med gode solforhold og vidstrakt utsikt over KRS

Tilstandsrapport

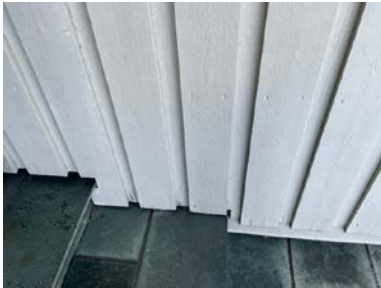
- Det er ingen eller liten lufting i nedre kant av kledning mot grunnmur.
- Det er påvist spredte råteskader i bordkledningen.

- Uten tilstrekkelig lufting bak bordkledningen kan fuktighet som trenger inn bak bordene eller gjennom veggen innenfra ikke tørke opp. Dette skaper ideelle forhold for råtesopp og muggvekst.
- Råteskader i bordkledningen kan fortsette å utvikle seg både i tilliggende bordkledning og til bakenforliggende veggkonstruksjon, dersom en ikke foretar tiltak.

Ved råteskader eller fukt i kledning kan det ikke utelukkes råte/fukt i bakenforliggende konstruksjoner. Mangelfull eller ikke tilstrekkelig lufting av kledningen kan føre til fukt i bakenforliggende konstruksjoner.

Råteskader

- Mangler noe musetetting på deler av bygget, fare for skadedyr inn i bygget. Det må gjøres nærmere undersøkelser og bør tettes for mus slik at skader ikke oppstår.

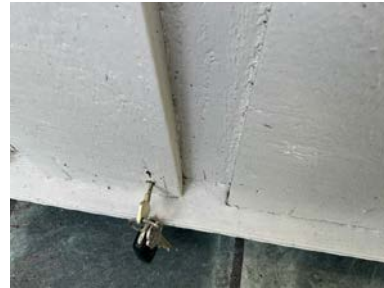
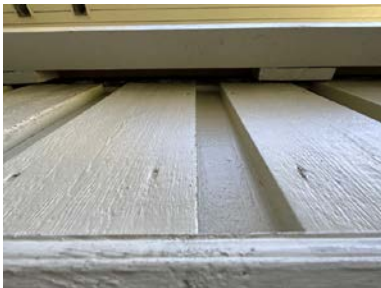
Lite luting.

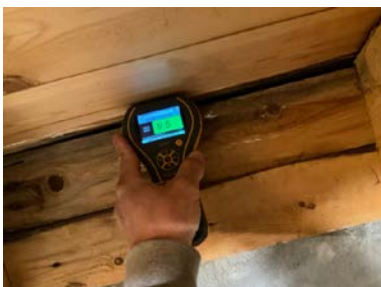
- Det er påvist fuktskjolder/skader i takkonstruksjonen.

Flere fuktmerker i undertaket. Fremstår tørt på befaringsdagen.

Sannsynligvis er fuktmerkene av eldre dato, tørt på befaringsdagen.

Fremstår tørt på befaringsdagen.

Konstruksjonen bør holdes under oppsikt, da spesielt ved mye nedbør og/eller snø.

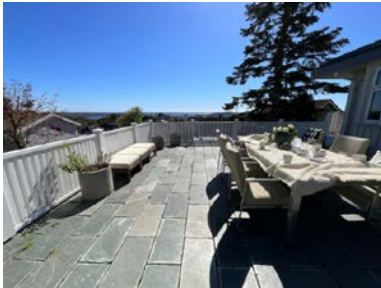
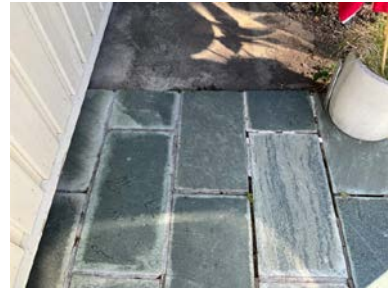
- Mer enn halvparten av forventet brukstid er passert på tettesjikt/membran.
- Balkong/terrasse ligger over innredede boligrom, usikker konstruksjon. Konstruksjonsutforming gir økt fare for skader.
- Skifer som regelmessig utsettes for vannekspnering, kan under frostforhold gjennomgå termisk utvidelse og sammentrekning, noe som kan føre til at materialet løsner over tid.
I tillegg indikerer alder på lim- og fugematerialer at risikoen for avskallings- eller løsneffekter kan oppstå når som helst, avhengig av tilstand og vedlikehold.
- Overgang mellom veranda og vegg uten beslag vil ved snø og regn være utsatt for fukt i konstruksjonen.

Høy alder på tekkingen tilsier tiltak før det oppstår skader i bygget.
Løs skifer kan sannsynligvis brukes igjen etter ny membran er lagt.

Flere løse skifer fliser.

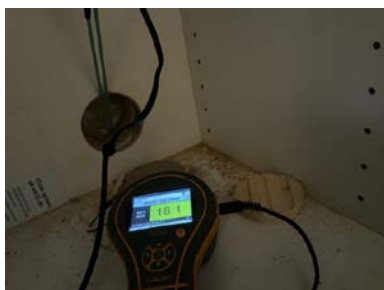
- Det er gjennom hulltaking påvist høyt fuktnivå inne i trekonstruksjonen i hulltakingen, men ikke påvist fuktskader i dette området. Høy luftfuktighet kan over tid føre til muggvekst eller sverting av materialer. Samtidig kan materialer og konstruksjoner bli ødelagt.

Vegger er påført med organiske materialer som tre og plateledning mot grunnmur. Slike løsninger erfaringsmessig svært utsatt for fuktskader når de benyttes mot konstruksjoner under terreng, spesielt ved mangelfull drenering, kapillært oppsug eller innsig av vann.

Målt fuktnivå indikerer fuktbelastning i konstruksjonen. Årsak kan være fuktvandring fra terreng, kondens eller begrenset uttørkingsevne i påført konstruksjon.

18,1 %.

- Det påviste fuktnivå gir grunn til å overvåke konstruksjonen jevnlig for å se utvikling over tid, og eventuelt foreta tiltak for å unngå fuktskader.
- Anbefaler tiltak i rom under terreng og/eller på dreneringen da høy fuktighet på sikt vil kunne resultere i mugg/råte i treverket. Det er ingen tegn på skade der hulltaking er utført, men det kan ikke utelukkes skader som ikke er registrert da hulltaking kun gir mulighet for kontroll av et lite område i konstruksjonen.
- Plast mot terreng vil kunne resultere i at fukt fra utsiden lukkes inne i konstruksjonen, med dertil fare for råteskader i veggene. En må være obs på vann og fukt utenfra og regelmessig holde konstruksjonen under oppsikt for å se etter fukt.
- Fuktighet i påførte vegger under terrenget vil variere med årstidene og verdiene kan være normal fra 18/19 vektprosent og ned til under 6%.

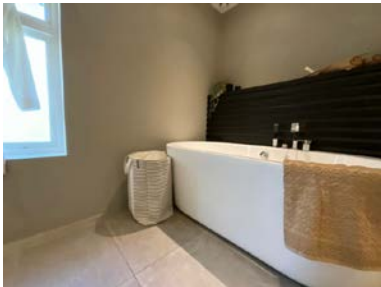
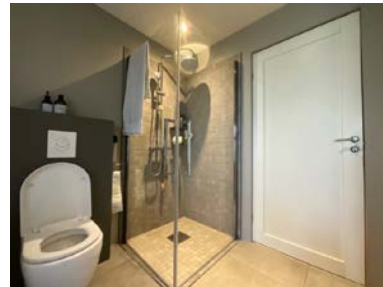
- Det er vindu/dør med ikke fuktbestandige materialer i våtsonen (ved vask, dusj, badekar, osv.), løsningen eller byggematerialet er uegnet.

Forsiktighet anbefales ved bruk da den valgte løsningen (dør i våtzone) gir fare for fukt/vann i bakenforliggende konstruksjoner.

Dør i våtzone.

- Uegnete materialer må fuktbeskyttes/utskiftes.

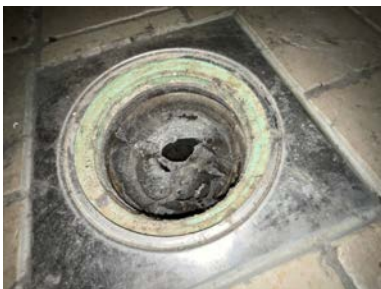
1. ETASJE > VASKEROM

- Manglende membran i våtsoner ved vask, den valgte løsningen gir økt fare for fuktskader. Kostnad er satt for lokal utbedring av tettesjiktet. Ved renovering må det påregnes økte kostnader.

Kostnadsestimat: 20 000 - 100 000

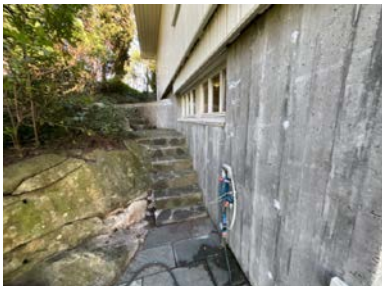
Ingen fuktsikring ved trappen.

- Overvåk tilstanden jevnlig. For å få tilstandsgrad 0 eller 1 må dreneringen skiftes ut, men tidspunktet for når dette er nødvendig er vanskelig å si noe om. Bruken av underetg/kjeller vil og være avgjørende.
