Gamle Synningavegen 2B, 5259 HJELLESTAD

**Sjarmerende enebolig på  
Hjellestad | Stort uteareal | Flott  
utsikt og gode solforhold fra  
skjermet uteareal!**

Tilstandsrapport

# Tilstandsrapport

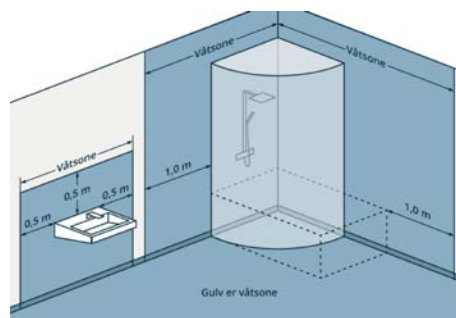
- Det er vindu/dør med ikke fuktbestandige materialer i våtsone (ved vask, dusj, badekar, osv.), løsningen eller byggematerialet er uegnet. Vindu i våtsone.

Det er uvisst hvordan membran er løst bak utforinger og listverk i vinduskarm. Fuktighet kan "gå" bak fliser/flislim.

Våtsone er 1 meter utenfor dusjvegg.
