# Enebolig med alt på en flate. Bolig med mulighet for deg som vil sette eget preg på din bolig.

Befaringsdato: 08.04.2026

Rapportdato: 07.05.2026

Adresse <b>Sundslåsen 8, 1796 KORNSJØ</b>	
Dato for energimerking <b>11.05.2026</b>	Merkenummer <b>Energiattest-2026-293751</b>
Bygningskategori <b>Småhus</b>	Bygningsnummer <b>145151856</b>
Gårdsnummer <b>230</b>	Bruksnummer <b>1</b>
Seksjonsnummer <b>—</b>	Bruksenhetsnummer <b>H0101</b>

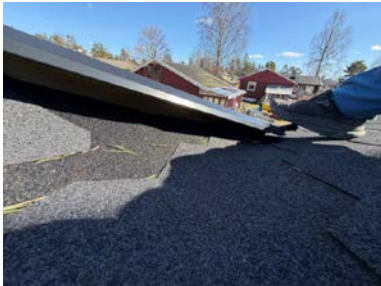
Oppbrett mot vindski er for liten, vann som kommer langs kilrenne vil treffe bakside av vindski, det må derfor legges papp på denne, hvis ikke vil det kunne oppstå råteskader.

Lite oppbrett

Det må etableres oppbrett på pappen langs vindskier.

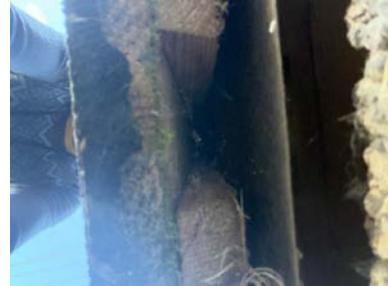
Det mangler musesperre der det er lufting bak kledningen, mus kan ta seg inn.  
Det er råteskader på kledningen flere steder på boligen, sør og østvegg har mest skader og må byttes på relativt kort sikt, ellers er det behov for utskifting av enkelte bord.

Mangler musesperre

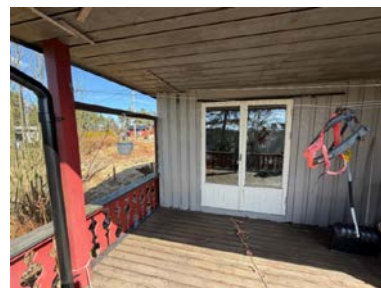
Det er påvist andre avvik: Det er ikke montert beslag under ytterdøren, medfører at vann kan drive inn.

Det bør monteres beslag under ytterdør, dørblad og karmen bør overflate behandles for å hindre skadeutvikling.

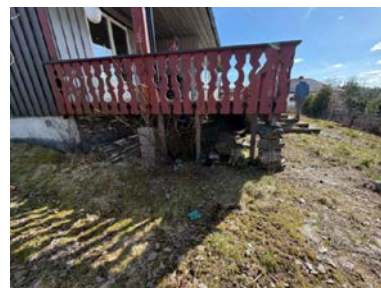
Fundamenter av stein og murblokker.

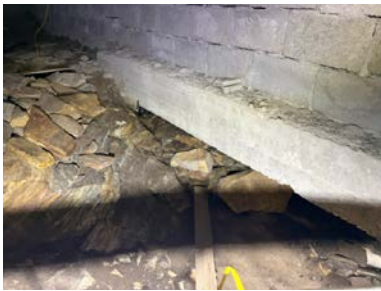
Grunnmuren har sprekke-dannelser. Det er påvist andre avvik: Grunnmuren er delvis oppført på betongsåler som ikke er fundamentert ned på grunnen, det er støpt såler som har fritt spenn over fordypninger i fjellet, det er løsmasser under disse betong dragerne.

Støpte bjelker

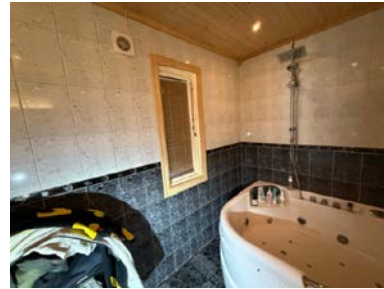
1. Etasje - Bad - Overflater vegger og himling  
Det er vindu/dør med ikke fuktbestandige materialer i våtsonen (ved vask, dusj, badekar, osv.), løsningen eller byggematerialet er uegnet. Vindu er plassert i det som defineres som våtsone og har trekarm/foringer og listverk som påvirkes av fukt.

Vindu i våtzone

- Uegnete materialer må fuktbeskyttes/utskiftes.
  - Dersom det ikke gjøres tiltak, kan dette medføre oppfukning, oppsvelling og forringelse av materialer over tid og fuktskader på tilstøtende konstruksjoner.
- Vedrørende vindu i våtzone, vær oppmerksom ved bruk, eventuelt vannspøl må tørkes opp. For å få tilstandsgrad 0 eller 1 må avvik utbedres.

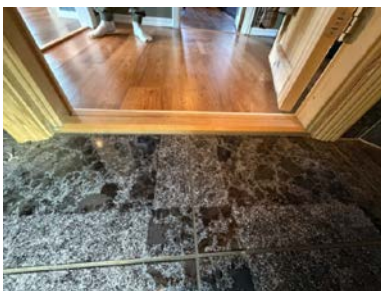
Det er påvist at høydeforskjell fra topp slukrist til gulv/synlig topp membran ved dørterskel er mindre enn 25 mm. Det er påvist avvik i fallforhold til sluk i forhold til krav i forskrift på byggetidspunktet. Det er fall til sluk på hele gulvet, men ikke i henhold til krav i TEK10.

Ikke vannrett oppkant under dør.

Vær oppmerksom ved bruk. For å få tilstandsgrad 0 eller 1 må gulvet bygges om for å få riktig fall til sluk. Det vil imidlertid sjelden være økonomisk rasjonelt som et enkeltstående tiltak. Ved en eventuell renovering, påse at gulvet bygges med riktig fall til sluk og at høydeforskjell sluk til underkant av vannrett oppkant under dør er minst 25mm.

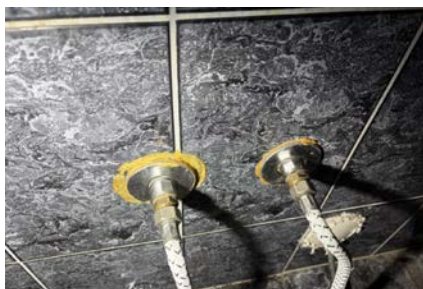
Det er usikkert om rørgjennomføringene er riktig utført. Membranen bak innebygd systerne har ukjent utførelse. Det er ikke mulig å se om det er etablert tilfredsstillende membran/tekkeskikt på gulv og vegger, manglende tetteskikt eller mangelfull utførelse på dette kan medføre skader på konstruksjonene i rommet.

Rørgjennomføring i vegg ved badekar

Det bør gjøres ytterligere undersøkelser.

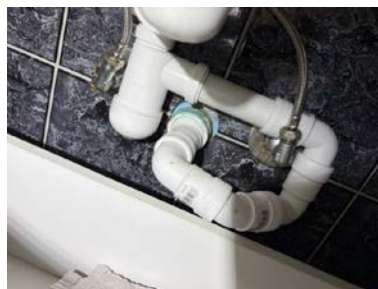
Rørgjennomføring i vegg under servant

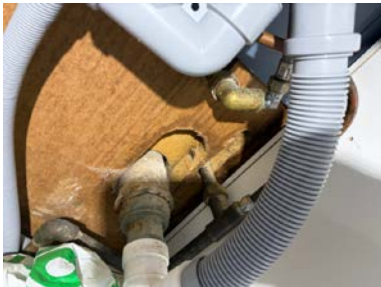
Åpning i vegg under benkeplate

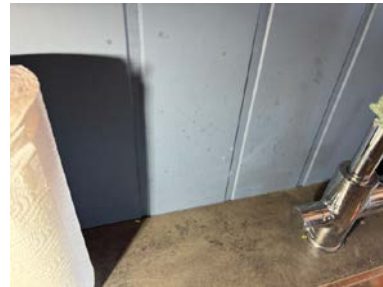
Det mangler silikon i overgang benkeplate/vegg, veggplate er ikke fuktbestandig, vannsøl vil medføre fuktsvelling og skade på veggen.

Mangler fuge mellom vegg og benkeplate.  
Veggoverflate er ikke fuktbestandig.

Manglende silikon i overgang mellom benkeplate og vegg kan føre til at det kommer vann inn bak innredningen. Dette kan gi fuktinntregning i veggkonstruksjonen og benkeplate. Veggplate bør beskyttes eller overflatebehandles med maling som tåler fukt. Ferdigstilling må utføres.

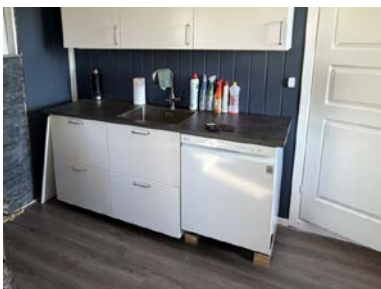
Uferdig, mangler sokler og endeplate.

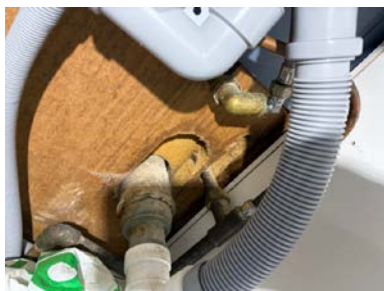
Åpning vegg

Fukt i vegg-konstruksjonen vil føre til rask utvikling av sopp, råte og mugg. Det må tettes rundt rør.
