Geisnesvegen 1358, 7960 SALSBRUKET

**Koselig ene/fritidsbolig og
naturskjønne Salsbruket**

Tilstandsrapport

Befaringsdato: 09.10.2024

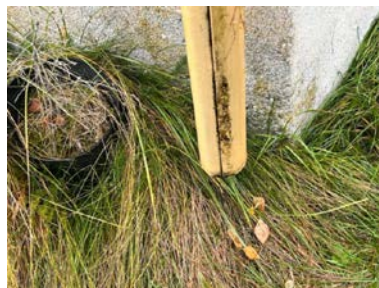
TG 2 Veggkonstruksjon

- Det er ingen eller liten lufting i nedre kant av kledning mot grunnmur.
- Det er avvik:

Kledningen noe slitasje og oppsprekking men ingen større tegn til råteskader ved enkelte stikkontroller. Det er benyttet museklosser som gir en noe begrenset lufting av kledningen

Påregnelig med noe overflatebehandling på kort sikt samt at vegg fra byggeåret kan påregnes med noe oppgradering de nærmeste årene

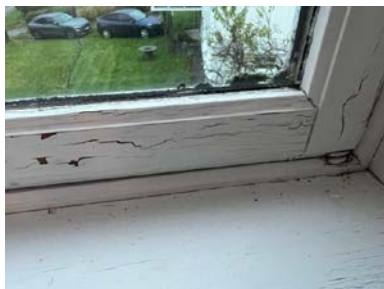
TG 3 Vinduer kjeller

- Det er påvist noen glassruter som er punktert eller sprukne.
- Det er påvist vinduer med fukt/råteskader.
- Karmene i vinduer er slitte og det er sprekker i treverket.

Vinduer er med en del råteskader og generelt slitt. 1 vindu med sprukket glass.

- Vinduer med råteskader må erstattes med nye.

Påregnelig med utskifting av råteskadet vindu og med sprukket glass

Kostnadsestimat: 10 000 - 50 000
