Mauravegen 13, 2032 MAURA

Frittliggende enebolig med stor tomt på over 1,1 mål og sentral beliggenhet i Maura

Befaringsdato: 16.10.2024

Rapportdato: 23.10.2024

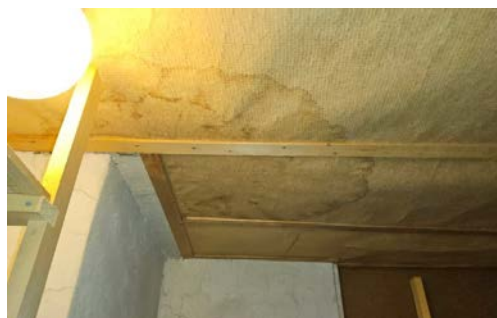
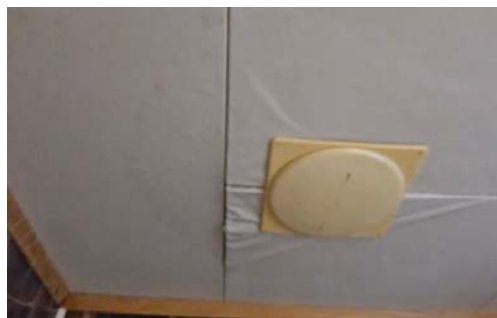
- Det er påvist fuktskjolder/skader i takkonstruksjonen.

Det er fuktskjolder på innvendig tak i bod i loftetasjen og på bad i 1. etasje.

- Det må gjøres nærmere undersøkelser.

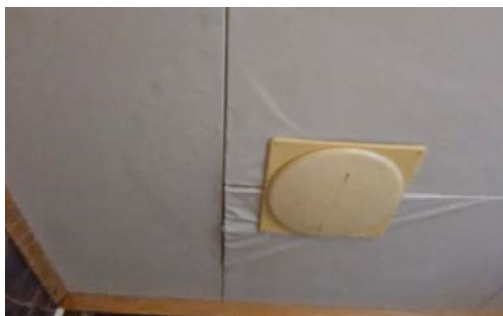
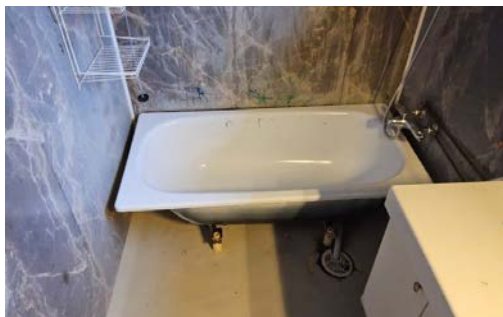
1. ETASJE > BAD

Tilliggende konstruksjoner våtrom

Hulltaking er foretatt uten å påvise unormale forhold. Hulltaking er foretatt i soverom bak våt sone. Fuktkvotemåling (vekt%) i konstruksjonen ble målt til 0-6.

Forholdene bør utbedres for å lukke avviket.
