Salgsobjekt: Enebolig
Eierform: Eiet
Byggeår: 1913
BRA-i/BRA Total 76/118 kvm
Tomtstr.: 2479 m²
Soverom: 2
Gnr./bnr. Gnr. 120, bnr. 45
Oppdragsnr.: 1201240105

Om Etnedalsvegen 1388

Befaringsdato: 16.04.2024

Tilstandsrapport

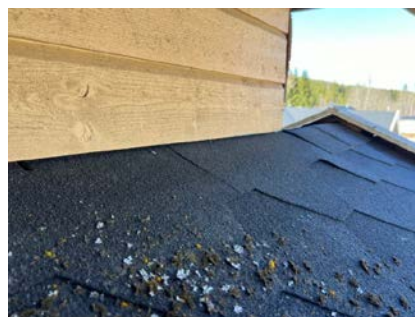
Det er påvist avvik/ufagmessigheter på tekking i overganger veggiliv, vindskier, gradbeslag/overgang, undertak og møne. Pga bratt grad på takket er ikke tak i sin helhet inspisert og anbefales nærmere undersøkelse. (endret avvik omfang kan forekomme, stedvis skade/hull på tekking) Bemerket slitasje på vindskier og forkantbeslag.

Manglende bruk av beslag

- Det må foretas tiltak for å lukke avviket. (kun medtatt lokale tiltak i overganger)

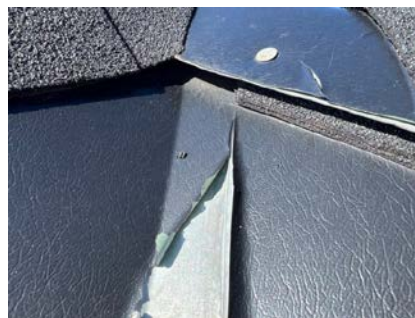
Uheldig overgang

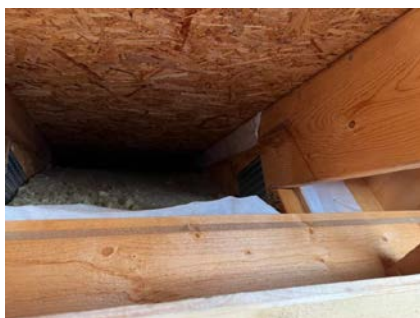
- Dette er over areal entre ved trappegang et areal som ikke er inspisert pga manglende tilkomst, tettesjikt er ikke undersøkt. Kryploft har ingen inspeksjonsmuligheter, det anbefales kontroll og må hensyntas evt. avvik. Fra takfot over inngang var gesims ikke avsluttet, ble bemerket avvik av gesims, manglende vindtetting/undertak ikke ført tilstrekkelig over veggliiv eller ikke over takkonstruksjon, undertak ble ikke registrert. Bemerket fuktskjold der ved enkelte sperrer, men begrenset inspeksjon og kontroll pga tilkomst. Ellers er lufting ikke kjent, gjennomgang av konstruksjonen bør foretas. Pga registrerte avvik kan trolig isdannelse/kondens på tekking vinterstid forekomme.

Ikke avsluttet gesims over inngang, synlig at vindtetting ikke er ført over takkonstruksjon og dels avsluttet for lavt på vegg

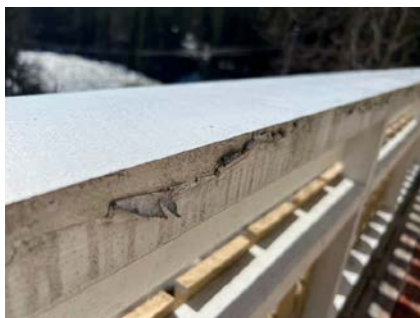
Vedlikeholdsbehov

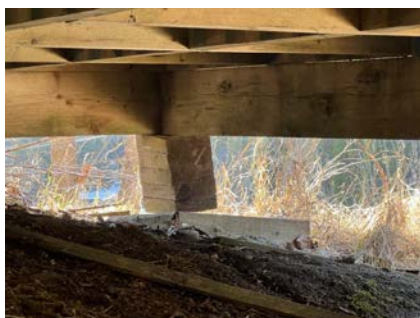
- Rekkverket er for lavt i forhold til dagens krav til rekkverkshøyder.
- Konstruksjonene har skjevheter.
- Vedlikeholdsbehov. Terrasse på nedsiden og østlig og sørlig retning har enkel ufagmessig fundamentering benyttet klosser og betongfundament rett på terreng i skrående terreng, det må foretas tiltak. Bjelker og terrasse er preget av ufagmessigheter ved innfesting og spenn, samt at det er benyttet ubehandlet materialer. Luke i gulv til kjeller har uegnet konstruksjonsoppbygging. Nedløp ved terrasse med manglende utkast og bortledning har ført til råteskader på søyler som bærende konstruksjon mot takkonstruksjon.

Enkel og ufagmessig fundamenter

- Det er ikke krav om utbedring av rekkverkshøyde opp til dagens forskriftskrav.
- Andre tiltak:
- Må foretas tiltak for å lukke avvik.

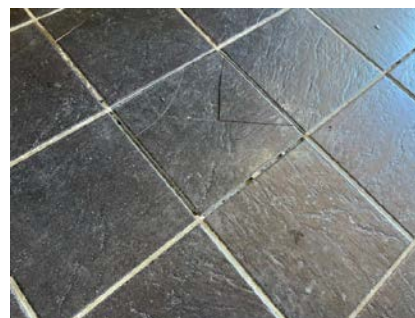
- Gulv i stue/kjøkken har svipt med skjevheter i planoverflate, avviker over krav til planhet/legganvisning på type gulv som medvirkende årsak. Skjøtt/kapp på gulv med kort avstand. Fliser i entre har sprekker i enkelte og generell bom (hullrom), der utskift må foretas og trolig manglende tilstrekkelig vedheft til undergulv er nærliggende årsak. Fuktskjolder i overgang vegg/himling ved vindu mot inngangsparti fra stue, synlig svullet mdf og opplyst om lekkasje. Ved fuktmåletaking var det ikke fuktutslag, men anbefales nærmere undersøkelse av årsak og evt. følgeskader. Fra kjøkkenskap ble det bemerket spor etter mus/skadedyr, ukjent omfang og anbefaler tiltak. Må tas hensyn til ukjent tilstand i lukkede konstruksjoner og avvik kan forekomme.

Sprekker i fliser i entre, ellers bom (hullrom)

- Det må foretas tiltak for å lukke avviket.

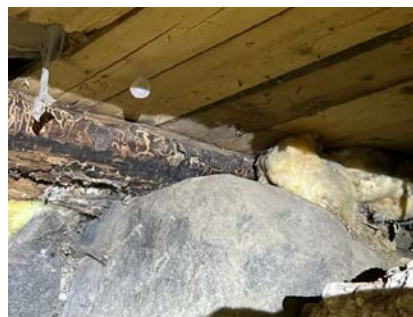
- Gulvkonstruksjon er isolert med flisfylling, ukjent tilstand i konstruksjon og må foretas nærmere kontroll, det er påvist muggsopp og råte i hjørne. Spor etter aktivitet fra mus/skadedyr fra kryprom er det innganger som fører videre i konstruksjoner på bolig og åpning i grunnmur. Krypkjeller er generelt en risikokonstruksjon fordi det er utsatt for fuktpåkjenning fra grunn og terreng.

Råte i bunnstokk/bærebjelke

Må foretas nærmere undersøkelse og tiltak, kan ikke utelukkes ytterligere avvik/kostnad.

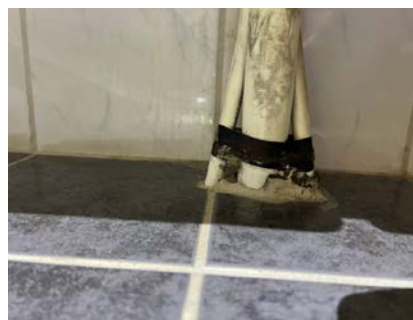
1. ETASJE > BAD

- Det er påvist mangelfull/feil utførelse rundt rørgjennomføringer e.l. som gir fare for fukt i konstruksjonen i våtsone.
- Det er rundt sluk påvist en ikke-fagmessig utførelse av membran/tettesjikt/klemring.
- Mer enn halvparten av forventet brukstid er passert på membranløsningen.
- Mer enn halvparten av forventet brukstid er passert på slukløsningen.

Ikke registrert mansjett i rørgjennomføring/sluk

Må påregnes renovering av bad, midlertidig løsning med dusjkabinett kan vurderes. Men må hensyntas registrerte avvik ved videre bruk.

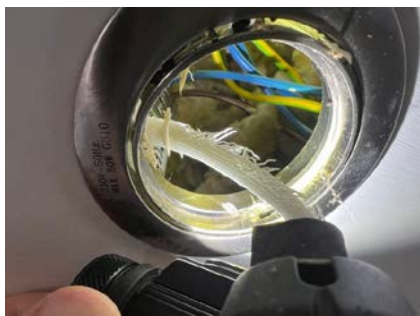
Manglende bruk av spotkasse

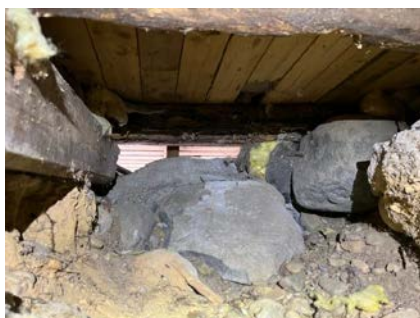
Deformasjoner av mur
